# Besiktningsprotokoll

## Anticimex Överlåtelsebesiktning av småhus - nivå 2

| Fastighetsbeteckning:<br>Mörten 2 | |

| Besiktningsdatum:<br>2025-04-04 | Protokollnummer:<br>68943402 |

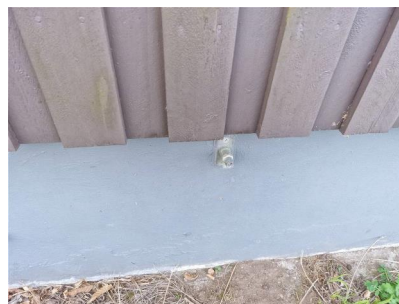
Vattenutkastaren är inte frostsäker.

När vattenutkastaren inte är frostsäker ökar risken för att den ska frysa sönder och orsaka vattenskada.

Byt till självdränerande vattenutkastare vilket innebär att den är frostsäker.

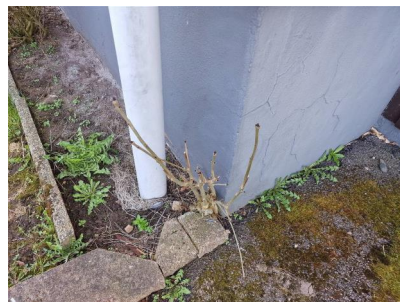
Växter finns i anslutning till grundmur.

När det finns rabatter och växter nära grundmuren finns risk att fukt stannar kvar i väggarna. Detta kan i sin tur orsaka invändiga fuktskador. Växternas rötter kan också skada grundmuren och sätta dräneringsledningen ur funktion.

Området närmast huset rekommenderas att vara fritt från växtlighet.

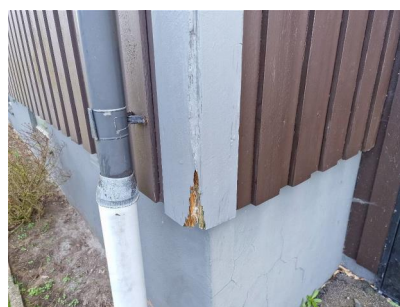
Fasadbeklädnaden har färgsläpp och torrsprickor.

Enstaka rötskador förekommer.

Fasadbeklädnad och träkonstruktioner där målningsbehov finns riskerar att få fukt- och rötskador på grund av sämre vattenavvisande förmåga.

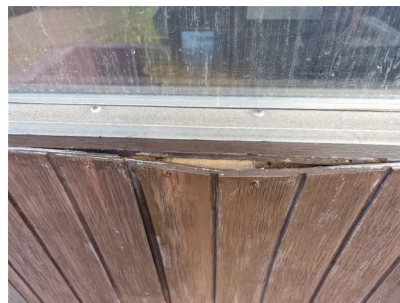
Altandörren är formförändrad.

De upptäckta skadorna kan bero på olika saker, exempelvis bristfälligt underhåll, målning, skruvar och beslag etc.

Kontakta fackman för kontroll av orsak och omfattning samt för bedömning av lämpliga åtgärder.

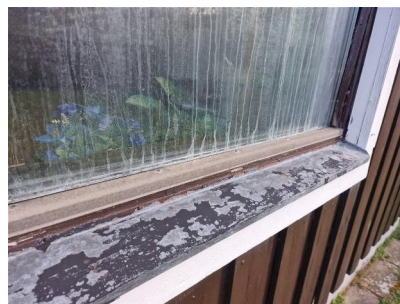
Många av husets isolerglas är punkterade (missfärgade/imma mellan rutorna).

Alla fönster är äldre och riskerar att bli punkterade.

Isolerglas som är punkterade tyder på att tätningen mellan rutorna är bristfälliga.

Kontakta glasmästare för åtgärdsförslag och bedömning av omfattningen av ett eventuellt fönsterbyte.

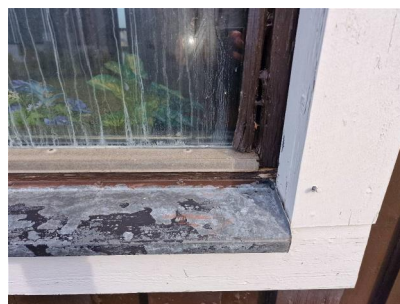
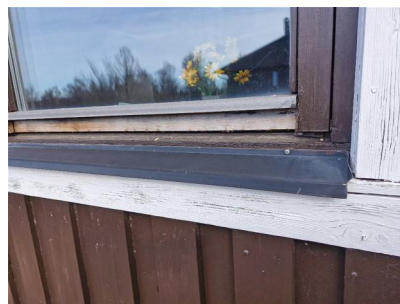
Rötskador finns i några av fönstren och en karmbräda saknas. Det har lett till att fukt kommit in i fönsterkarmen.

Rötskadorna kan bero på olika saker, exempelvis bristfälligt underhåll, bakfall på fönsterbleck, målning, skruvar och beslag etc.

Vi rekommenderar en fördjupad undersökning för att bedöma orsak och omfattning.

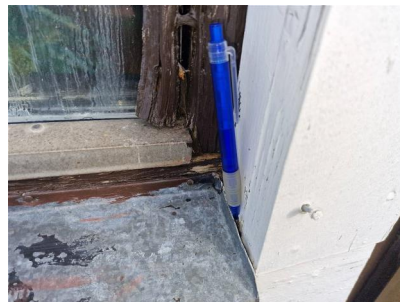
Fönsterbleck är otäta vid infästningar.

Eftersom fönsterblecken är otäta finns risk att vatten rinner in i väggen vilket i sin tur kan leda till fuktskador i väggkonstruktionen.

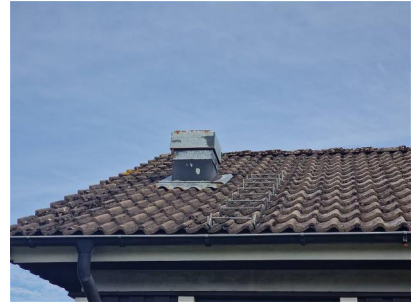
Färgsläpp finns från takets plåtdetaljer.

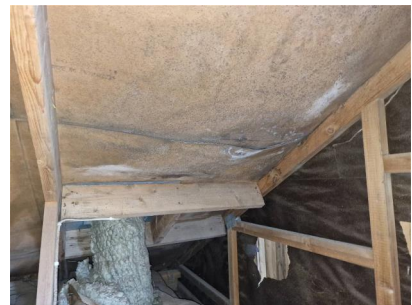
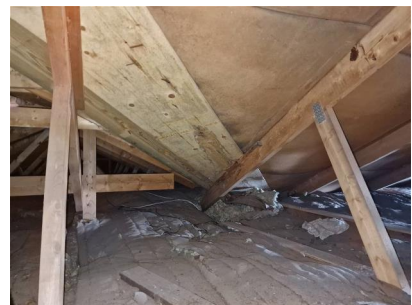
Mikrobiell påväxt finns på underlagstaket.

Missfärgningar finns på underlagstaket.

Vid ränndalarna syns tecken på att vatten har kommit in.

Inga förhöjda fuktindikationer påvisades på missfärgningarna och normal fuktkvot uppmättes i takstolarna.

Vi rekommenderar en fördjupad undersökning för att bedöma orsak och omfattning.
