## Överlåtelsebesiktning

Marum 1:144

2024-07-23

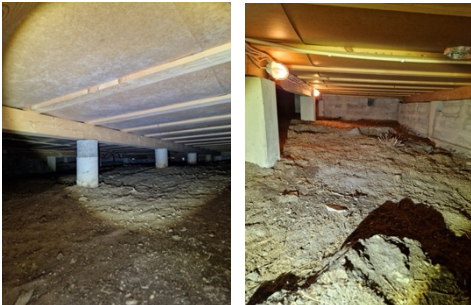
| Allmänt | Krypgrund är en riskkonstruktion.<br>Mindre mängd mikrobiell påväxt förekommer på blindbotten.<br>Organiskt material förekommer på marken. (Växtrester och jord).<br>Marken är fuktig, plastfolie saknas på marken.<br>Se bilder och riskanalys.<br> |

- Då mindre missfärgningar (mögel) förekommer på blindbotten finns risk för att missfärgningarna kan komma att öka. Grunden och fukthalten i grunden bör ses över kontinuerligt så att man kan hålla uppsikt över eventuella framtida förändringar.

- Organiskt material bör rensas bort från grunden då det kan hålla fukt och orsaka fuktrelaterade skador på omliggande konstruktioner. För att undvika problemet med tillskjutande markfukt bör en åldersbeständig plastfolie täcka marken i krypgrunden.
