## Överlåtelsebesiktning

Ekillatorp 1:36

13/10/2024

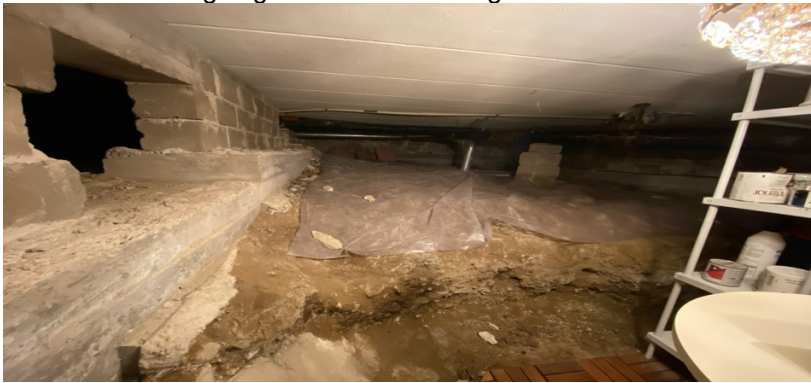
| Krypgrund: | <p>Krypgrund är klassad som en riskkonstruktion på grund av fukt. Fukt kan bland annat tillstöta från mark, från temperaturskillnader som uppstår mellan grunden och den utvändiga luftfuktigheten, från stuprör som ej leds bort från huset m.m. Den eventuellt tillstötande fukten kan orsaka fuktrelaterade skador på ovanliggande konstruktioner. Del av grunden är ej åtkomlig för besiktning.</p> <p>Mindre fuktrinträngningar noteras från berget.</p> |

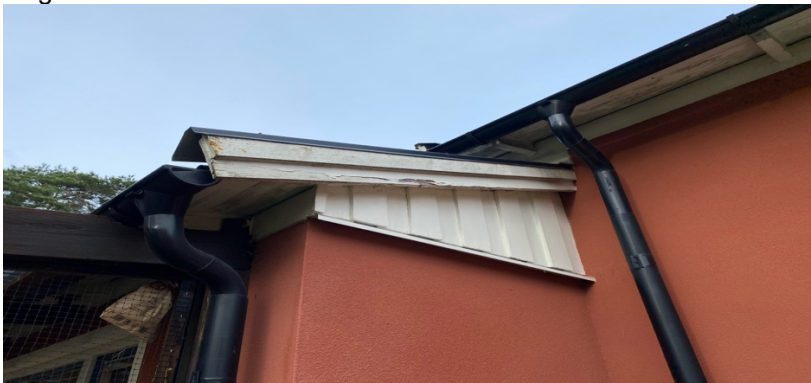
| Fasad: | <p>Sprickor noteras på fasaden.<br/>Inget som bedöms påverka fastigheten.<br/>Några vindskivor har underhållsbehov.</p> |

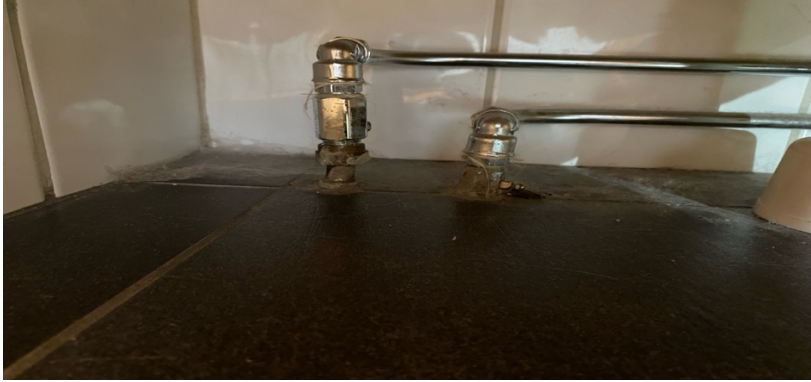
| Dusch/wc: | Rör genomföringar finns i golvet och utrymmet har äldre ytskikt.<br>Se riskanalys.<br> |

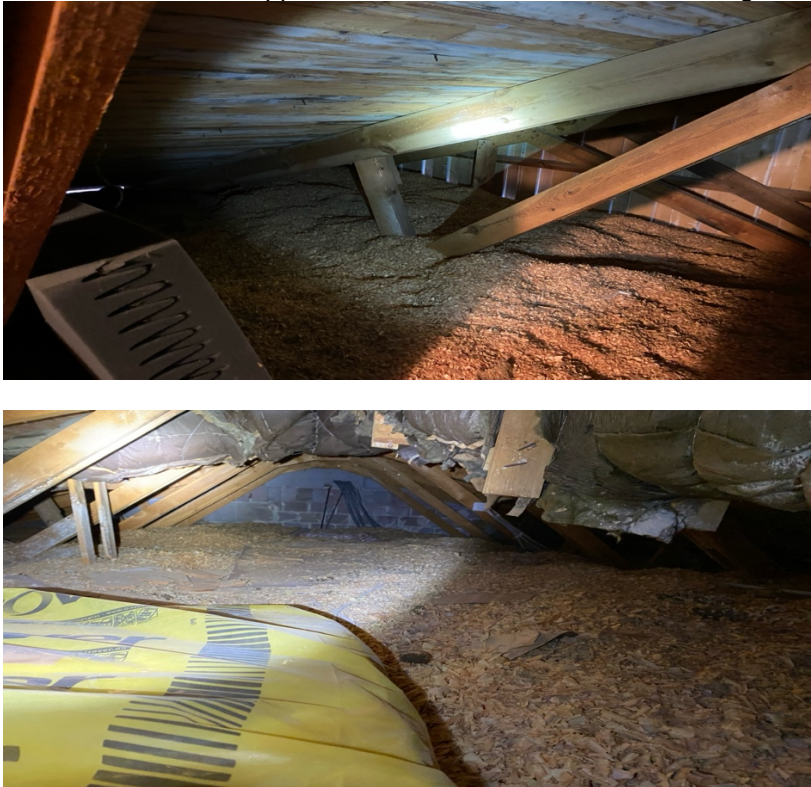
| Allmänt: | <p>Äldre missfärgningar noteras på underlagstaket på vindarna. Dessa bedöms som torrt i dagsläget.</p> <p>Då missfärgningar förekommer på takpanelen finns risk för att missfärgningarna kan komma att öka. Vinden bör ses över kontinuerligt så att man kan hålla uppsikt över eventuella framtida förändringar.</p> |
