## ÖVERLÅTELSEBESIKTNING

### **LÄRKAN 1 TORSLIDEN 9, 463 31 LILLA EDET**

| Uppdragsnummer: | 75120 |
| Besiktningsdag: | 2025-01-29 |

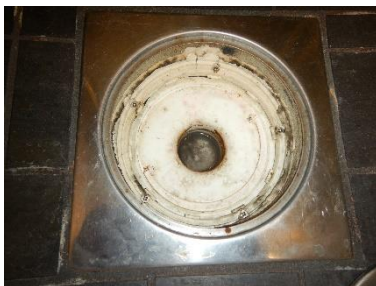
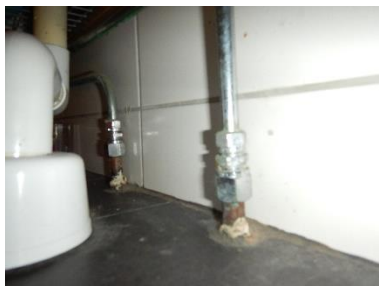
| Dusch och WC: | <p>Våtutrymmet har ytskikt av kakel och klinker. Tätskiktet är av okänt fabrikat och utförande.</p> <p>Golvbrunnen i duschen är av fabrikatet Jafo och är typgodkänd. Tätskiktets anslutning till golvbrunnen är dolt av klinkerfix, men man kan se att brunsmanschetten ligger under klämringen. Fallet mot golvbrunnen kontrollerades med kula och genom provspolning och bedömdes acceptabelt.</p> <p>Väggnära rör genomföringar förekommer i golvet. I dagens branschregler undviker man rör genom golvets tätskikt då det är svårt att tätat runt rören.</p> <p>Fönster är placerat i duschzonen och behöver skyddas från vattenbegjutning.</p> <p>Handfatet har en del repor/krackeleringar.</p> <p>Fuktindikering utfördes där så är relevant, utan avvikelser.</p> <div data-bbox="553 1794 930 2078"> </div> <div data-bbox="938 1794 1318 2078"> </div> |

När brunnsmanschetten ligger under klämringen är den inte skuren enligt monteringsanvisningarna, vilket kan innebära att klämringen inte är inte i sitt avsedda läge. Detta kan ibland orsaka läckage och skador.

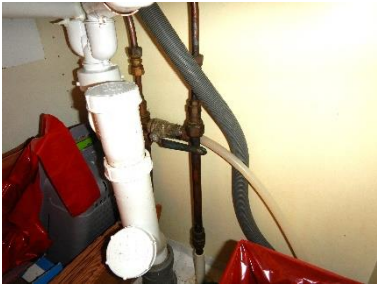
| Kök: | <p>Läckageskydd finns under diskmaskinen, kyl/frys och i diskbänksskåpet, vilket är bra. Rör och slangar i diskbänksskåpet är bristfälligt fixerade. Läckageskydd och förankrade rör/slangar rekommenderas av försäkringsbolag och nuvarande branschregler eftersom kök statistiskt sett ofta drabbas av vattenskador.</p> <p>Missfärgningar som ser ut att vara orsakade av fett/smuts förekommer lokalt i innertaket.</p> <p>Vid fuktindikeringen som utfördes noterades inga avvikelser.</p> |

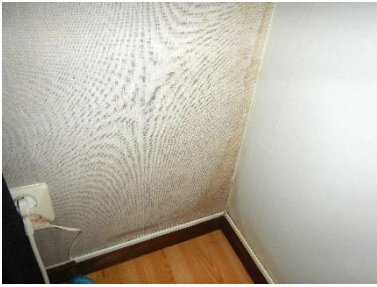
| Sovrum 1: | <p>I ena hörnet mot husets yttervägg förekommer en fuktanvisning. Fuktanvisningen var torr vid besiktningstillfället. Rekommenderar att detta hålls under uppsikt. Ökar omfattningen måste orsaken till detta undersökas och åtgärdas.</p> |
