ÖVERLÅTELSEBESIKTNING

Slipsen 12
Johan Skyttes väg 303, 12534 Älvsjö

Beställare:	Kenneth Hallestrand, Eva Lena Hallestrand
Besiktningsman:	Åke Keck
Telefon:	08-128 55 700
E-post	info@raksystems.se
Besiktningsdag:	2022-10-18
Närvarande:	Kenneth och Eva Lena Hallestrand Zerina Teymur Fastighetsmäklare Åke Keck Besiktningsman Olof Eriksson Praktikant
Besiktningens genomförande och omfattning	2022-10-18 överlämnades en uppdragsbekräftelse till beställaren. En genomgång av denna uppdragsbekräftelse samt dess villkor gjordes innan påbörjad överlåtelsebesiktning. Huvudbyggnad + vidbyggd del av hus såsom carport, förråd eller garage omfattas.

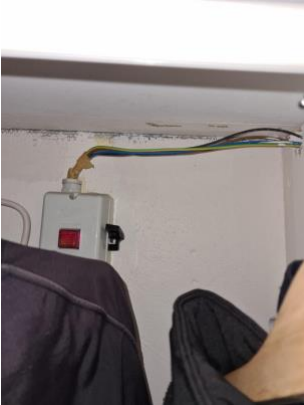
Allmänt:	Påreglade ytterväggar och flytande golvkonstruktion förekommer allmänt i källarplan. Se Riskanalys:
Hall:	----
Sovrum 3:	----
Sovrum 4:	----
Klädkammare:	<ul style="list-style-type: none">- Ej besiktningsbart i sin helhet p.g.a. belamrad med saker.- Bristfälligt utförd elinstallation noteras på vägg mot tvättstuga.

Då det noterades brister på utförda elinstallationer i delar av källaren så rekommenderas att en behörig elektriker kontaktas för kontroll av utförandet och för lämplig åtgärd.
