# Besiktningsprotokoll

## Försäkringsbesiktning för Anticimex Säljarförsäkrat

| Fastighetsadress:<br>Libbstickevägen 17 | |

| Besiktningsdatum:<br>2025-02-26 | Protokollnummer:<br>68845559 |

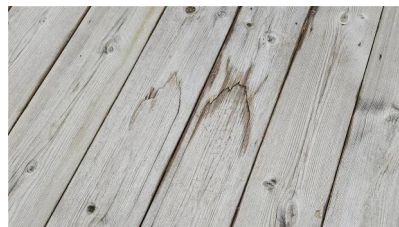
Trallbräda har spruckit. Rekommenderar att brädan byts ut.

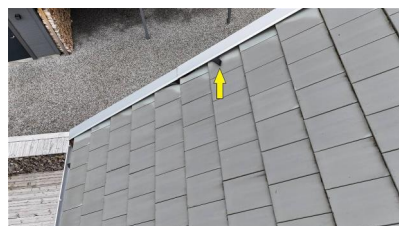
Yttertaket har besiktats från mark och från takstege. Från dessa platser noterades inga avvikelser.

Tips: Viktigt att de tätningsremсор som monterats mellan vindskiveplåt/ takpannor justeras kontrolleras efter kraftig vind då de kan hamna i olag.

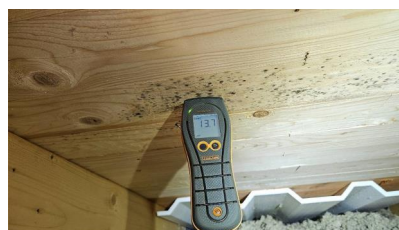
Vid kontroll av vinden har fuktvärden under kritisk fuktnivå för mikrobiell tillväxt uppmätts, dock finns mindre mikrobiell påväxt på några svallbrädor. Fuktkvoten i underlagstak/takbjälkar uppmättes till 13,7%. Risk för mikrobiell påväxt sker när fuktkvoten överstiger 17%. Troligtvis har den påväxt som påträffats uppstått på brädorna i samband med byggnationen då vissa brädor kan ha varit väderutsatta. Som ny fastighetsägare bör man hålla vinden under uppsikt med regelbunden kontroll minst en gång om året. Med fördel kan referenspunkter monteras på undersida svallbrädorna.

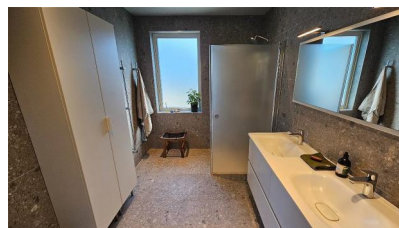
Duschen är placerad nära ett fönster. För att minska risken för fuktskador/fuktpåverkan på fönster/ karm har duschdörrar monterats.

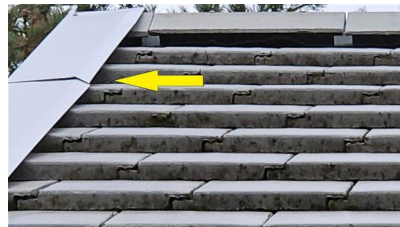
Yttertaket har besiktats via steg vid takfoten. Från takfoten noterades följande:

-Tätning saknas mellan vindskiveplåt/ takpannor. Risk finns att regn/ snöyr kan blåsa in och orsaka fuktskador i underliggande konstruktioner. Fastighetsägaren uppger att tätning kommer vara monterad innan bostaden säljs.

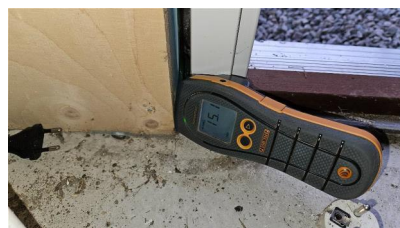
Vid kontroll av väggssyllar uppmättes fuktvärden under kritisk nivå för mikrobiell tillväxt och normal lukt upplevdes. Syllen är obehandlad och har underliggande fuktskydd mot betongplattan.

Fuktkvoten uppmättes till 15,1 %. Risk för mikrobiell påväxt sker när fuktkvoten överstiger 17%
