## Överlåtelsebesiktning

### STOCKHOLM HÖJDHOPPAREN 7, Amatörvägen 31, Enskede

12/05/2025

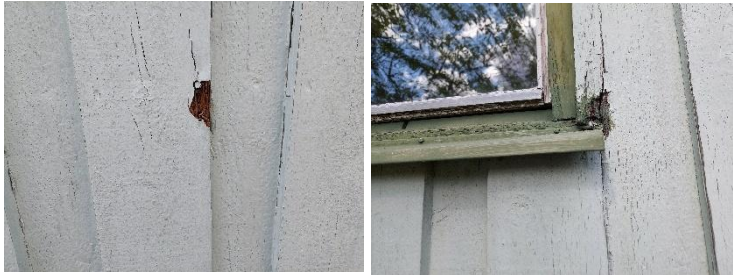
| Fasader: | <p>-Träpanelen i behov av underhåll, punktvis (några panelbrädor) får byte kalkyleras pga rötskador. Se ex foton:</p> <div data-bbox="639 1682 1374 1955"> </div> <p>---</p> |

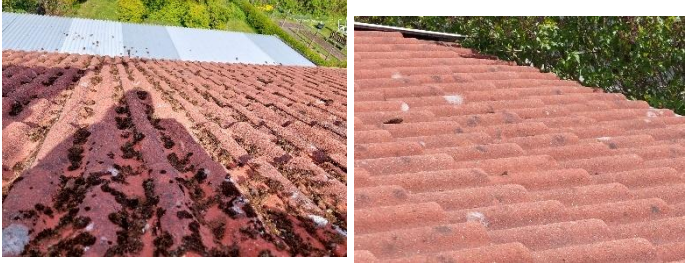
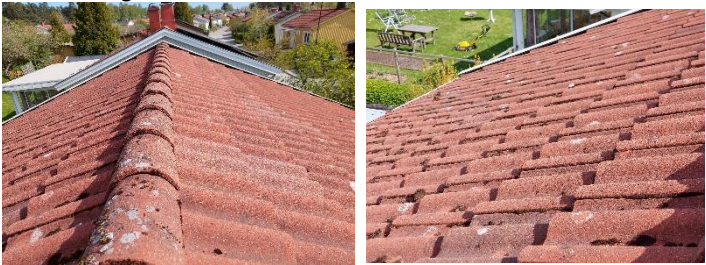
| Yttertak: | <p>Av personsäkerhet är yttertaget enbart kontrollerat lokalt från takluckan ("halt" pga sand på pannor och mossor).<br/> -Yttertaksbeläggningen är &gt;40 år, dvs bedöma ha uppnått sin förväntade tekniska livslängd.<br/> -Mossa noterades på yttertaget, mossa kan förkorta livslängden på takbeläggningen. Mossa kan även "växa" in mellan pannor och orsaka otätheter.<br/> -Ett träd växer upp nära byggnaden, grenar växer upp mot taket.</p> <p>-Vindskivor med underhållsbehov.<br/> Foto taget ovan taket:</p> <p>---</p> |

När yttertaksbeläggningen har uppnått sin förväntade tekniska livslängd kan det innebära ökad risk för inläckage till följd av åldersslitage vilket kan leda till fuktskador i underliggande konstruktioner. Träd växer upp ovan taket vilket innebär ökad risk för nedskräpning och att grenar växer in och orsakar skador på takbeläggningen med risk för inläckage med fuktskador som följd.

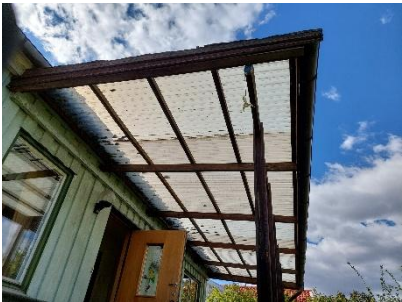
| Underbyggd altan (förrådet): | <p><i>Underbyggda altaner/balkonger kan innebära ökad risk för att fuktskador uppstår i underliggande konstruktioner. Tak ovan här skyddar mot inläckage, att beakta om taket tas bort.</i><br/> -Vindskivor/vattbrädor i sämre skick, rötskador.</p> <p>I övrigt föreligger normalt underhåll på trädetaljer.<br/> ---</p> |

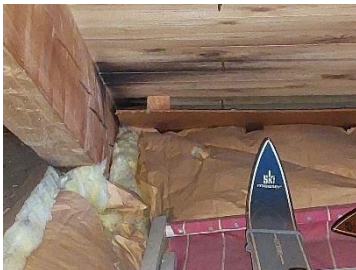
| Vind: | Vind åtkomlig via utvändig lucka.<br>-Några (fåtal) missfärgningar/fuktfläckar noterades på undertaket vilket kan tyda på inläckage. Med anledning av att inga uppenbara signaler om brister i taktäckningen noterades får man förmoda att fläckarna är gamla. Håll under uppsikt för förändring. Se ex foto:<br><br>-Lokalt mindre/smärre missfärgning/mögelpåväxt som kan indikera för att periodvis kondens sker eller skett.<br>--- |

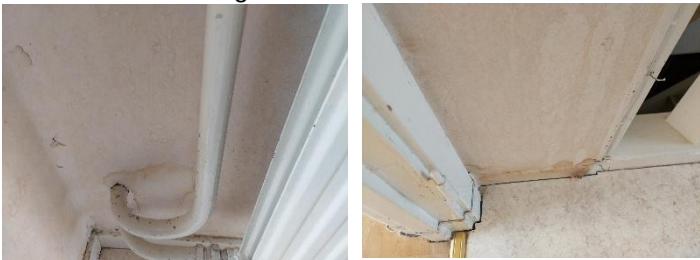
| Stomme: | <p>-Fuktfläckar i nederdel av vägg/tapet i hallen till höger om entrédörren (vid element/radiatorledning), nederdel av vägg vid inträdet till vardagsrummet och under ett fönster i vardagsrummet. Fn bedöms fläckarna enbart utgöras av s.k estetisk karaktär. Foton från hall:</p> <p>---</p> |
