## ÖVERLÅTELSEBESIKTNING

### **KROKEN 1:43 HÖGA LIDEN 6, 463 72 LÖDÖSE**

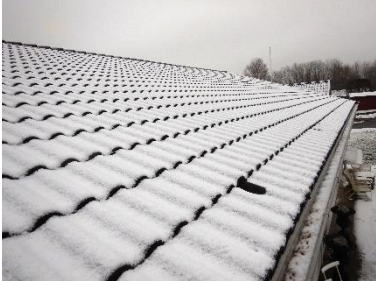
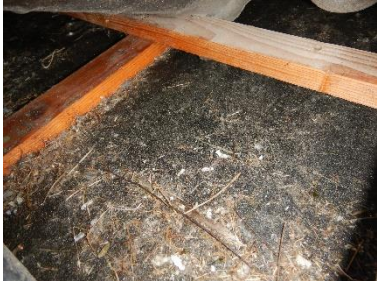
| Tak. | <p>Taket var snötäckt vid besiktningsstillfället. Taktäckningen besiktigades därför med begränsning från marken och från takfoten via stège. Underlagstaket kontrollerades under några takpannor vid takfoten.</p> <p>Taktäckningen består av betongpannor som ligger på ett underlagstak av råspont, underlagsduk och läkt.</p> <p>Takpannorna är bra skick av det lilla man kan se under snön. Takpannorna är inte fastsatta i läkten i de nedre raderna.</p> <p>Underlagsduken under takpannorna är i bra skick. Under nockpannorna ser det ut att finnas nocktätning och vid takfoten finns takfotsplåt.</p> <p>En mindre skada noterades i takfotsbrädan vid kök och matplatsutbyggnaden. Orsakat av läckande hängränna.</p> |

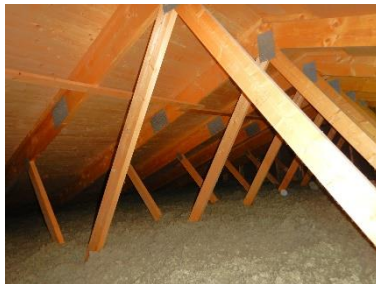
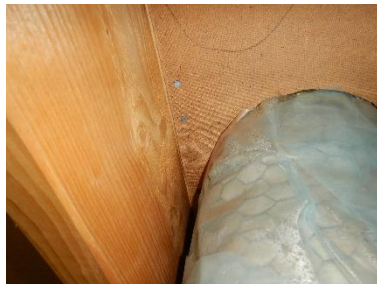
| Vind: | <p>En stor del av takkonstruktionen är parallellisolerad. Det finns dock ett nockvindsutrymme som kan beträdas för besiktning.</p> <p>Det ser bra ut i vindsutrymmet generellt. Inga missfärgningar eller fuktanvisningar noterades förutom en mindre fuktanvisning vid värmepumpens frånlufts kanal. Fuktanvisningen var torr vid besiktningsstillfället. Ökar fuktanvisningens omfattning måste orsaken till detta undersökas och åtgärdas.</p> |

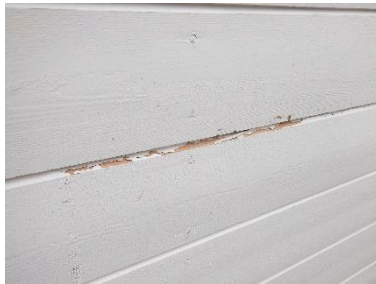
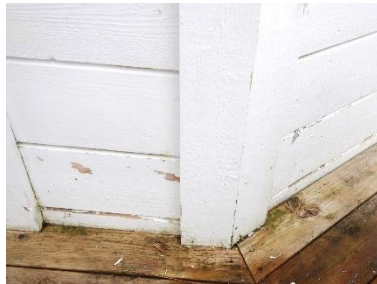
| Fasad: | <p>Fasaden är i bra skick generellt. Lokalt på några ställen förekommer dock lite färgsläpp som behöver underhåll.</p> |

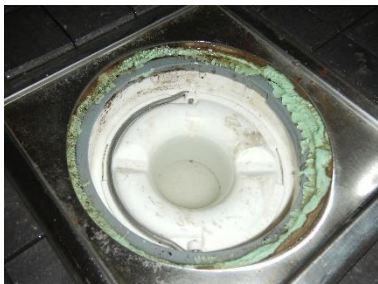
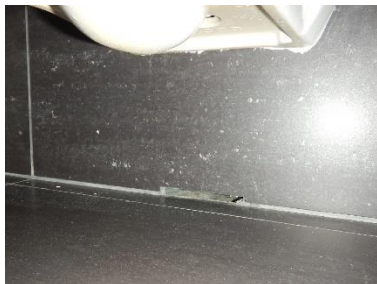
| Badrum: | <p>Badrummet har ytskikt kakel och klinker. Tätskiktet är foliebaserat, enligt fastighetsägaren.</p> <p>Golvbrunnarna som finns i duschen och under badkaret är av fabrikatet Purus. Golvbrunnarna är typgodkända. Det går inte att se hur tätskiktet ansluter till golvbrunnarna. Klämringen sitter som den skall i båda golvbrunnarna. Förhöjningsring är monterad mellan golvbrunnen och klämringen i båda golvbrunnarna. Fallet mot golvbrunnarna kontrollerades med kula och provspolning och bedömdes acceptabelt, även om en del vatten blir ståendes i duschen som behöver skrapas till golvbrunnen.</p> <p>Toalettens spolcistern är inbyggd. Inbyggnadsutrymmet har dränage.</p> <p>Fuktindikeringen utfördes där så är relevant utan avvikelser.</p> <div data-bbox="553 1794 932 2076"> </div> <div data-bbox="938 1794 1316 2076"> </div> |

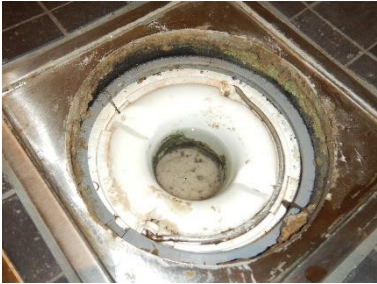
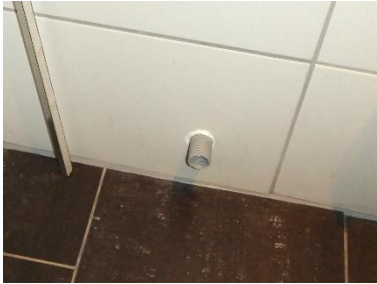
| Dusch och WC: | <p>Våtrummet har ytskikt kakel och klinker. Tätskiktet är foliebaserat, enligt fastighetsägaren.</p> <p>Golvbrunnen i duschen är av fabrikatet Purus. Golvbrunnen är typgodkänd. Det går inte att se hur tätskiktet ansluter till golvbrunnen. Klämringen sitter som den skall. Fallet mot golvbrunnen kontrollerades med kula och genom provspolning och bedömdes acceptabelt. Vatten blir dock ståendes och behöver skrapas till golvbrunnen.</p> <p>Toalettens spolcistern är inbyggd. Inbyggadsutrymmet har dränage.</p> <p>I utrymmet mynnar dräneringsslangen ut från fördelningscentralen som är inbyggd i väggen mot klädkammaren.</p> <p>Fuktindikeringen utfördes där så är relevant utan avvikelser.</p> |

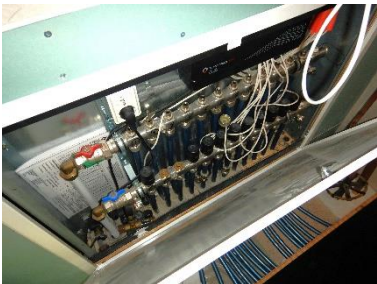
| Klädkammare: | <p>I klädkammaren finns golvvärmens fördelningscentral som är inbyggd i ett läckagesäkert skåp med dränage. Sprutskydd saknas innanför luckan.</p> <p>Vid fuktindikeringen som utfördes i anslutning till fördelningscentralen noterades inga avvikelser.</p> |
