## Utlåtande över ÖVERLÅTELSEBESIKTNING

Stockholm Sigfast 27  
Gränsvägen 366, 163 52 Spånga

## ÖVERLÅTELSEBESIKTNING FÖR SÄLJARE MED UTÖKAT SKYDD

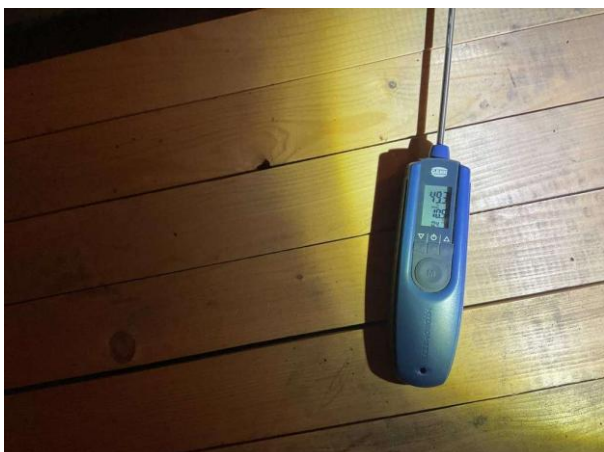
| <b>Vind</b> | Vinden är delvis Parallellisolerade /snedtak ej besiktningsbar<br>Lokalt på vinden noterades det mikrobiell påväxt och fuktrosor på underlagstaket, se riskanalys<br>Fuktkontroll utförd under gränsvärde se bilaga 4 |

Bild 1: Utvändigt, Vind, Lokalt på vinden noterades det mikrobiell påväxt och fuktrosor på underlagstaket se bilaga 4

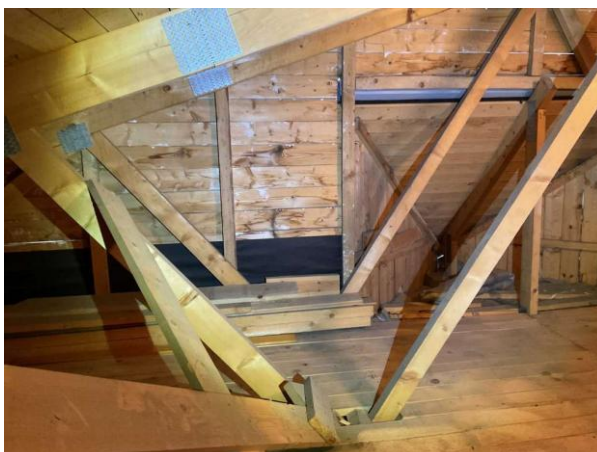
Bild 2: Utvändigt, Vind, på vinden noterades det mikrobiell påväxt och fuktrosor på underlagstaket

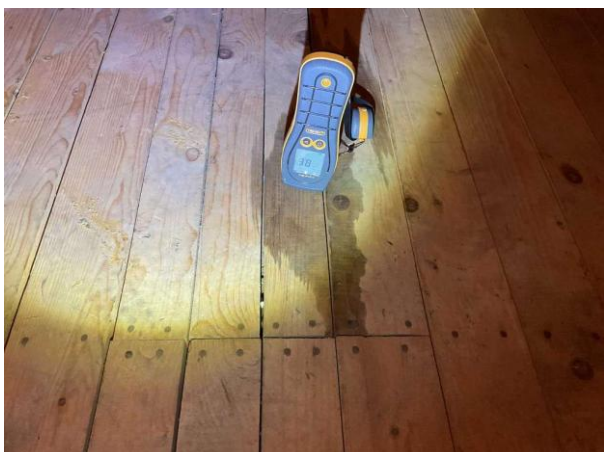
Bild 5: Utvändigt, Vind, Lokalt på vinden noterades det fläckar på Vindgolvet torra vid tillfället

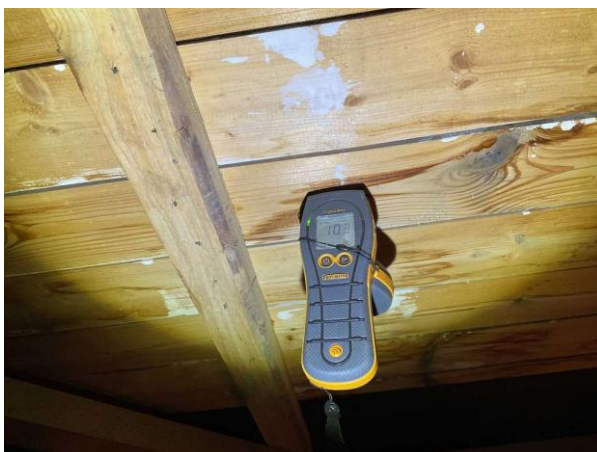
Bild 8: Utvändigt, Vind, Lokalt på vinden noterades det mikrobiell påväxt och fuktrosor på underlagstaket se bilaga 4

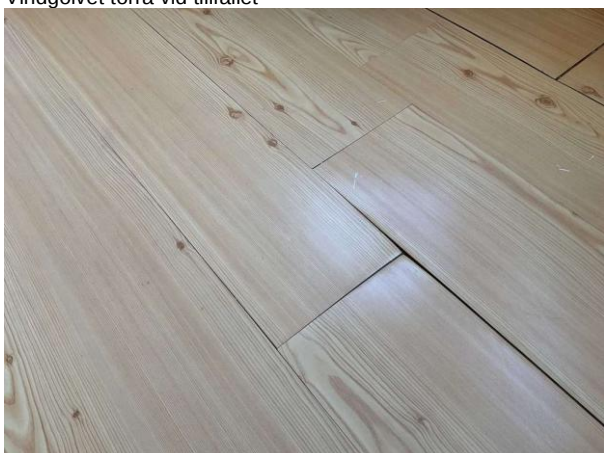
| Övre hall | Svällskada noteras på parketten torra vid besiktningstillfället |

Bild 10: Invändigt, Övre plan, Övre hall, Svällskada noteras på parketten torra vid besiktningstillfället

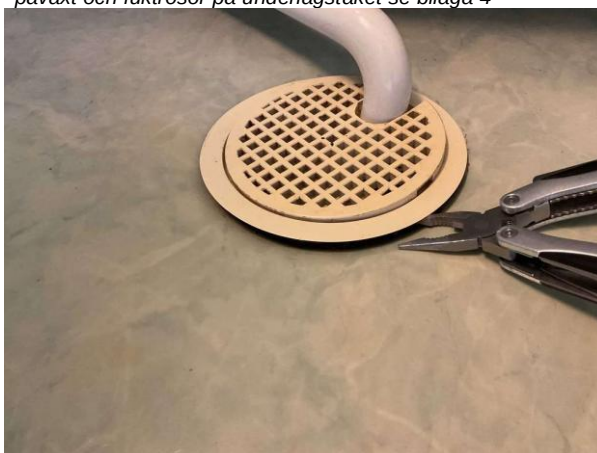
| Badrum | Äldre våtrum<br>Plastmatta på golvet<br>Klämringen i golvbrunnen är lös<br>Se riskanalys |

När klämringen är lös så kan det vara svårt att få en tät anslutning av tätskiktet. Är inte anslutningen tät kan det uppstå eller uppstått fuktskador.

Bild 9: Invändigt, Entréplan, Badrum, Äldre våtrum Klämringen i golvbrunnen är lös
