2025-03-14

## ÖVERLÅTELSEBESIKTNING

BÄLLSTA 2:17

Björnbodavägen 30, 186 42 Vallentuna

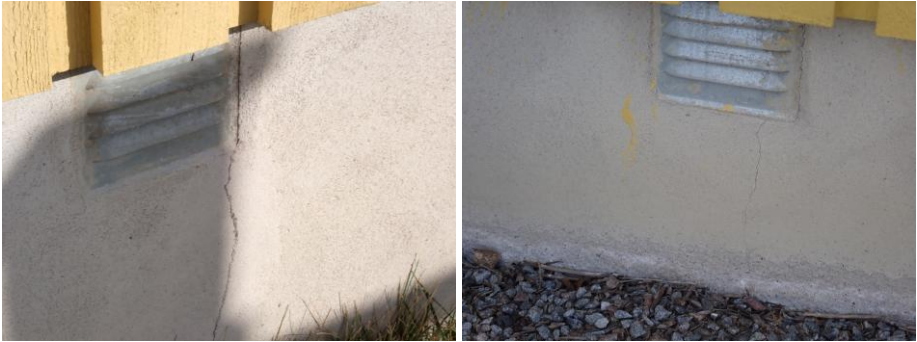
| Grundmur/Hussockel: | <p>Mindre sprickor på grundmuren.</p> |

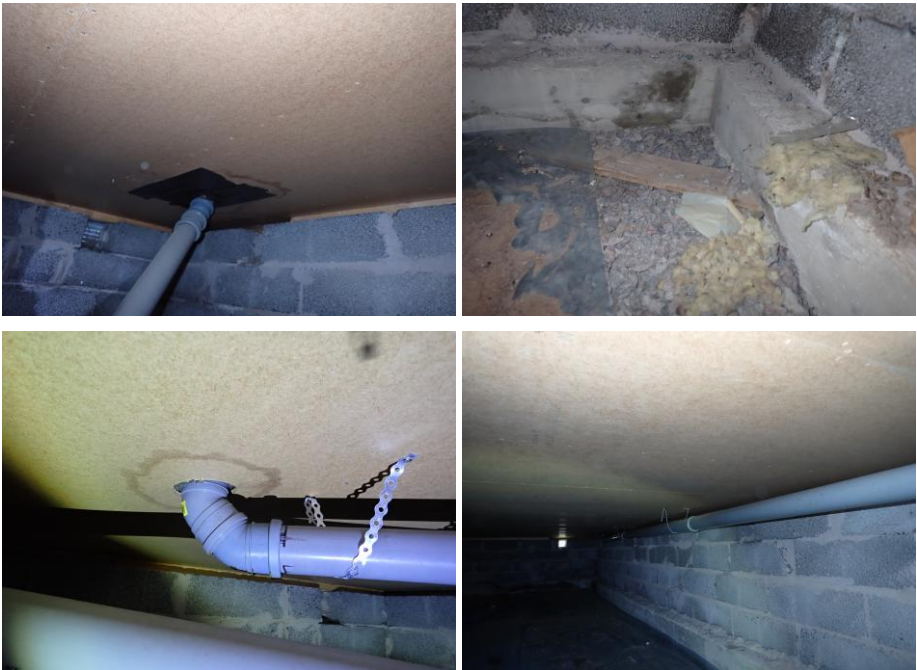
| Krypgrund: | <p>Krypgrund är en känd riskkonstruktion. Äldre dränering runt husgrunden. Uttorkade fuktrosor förekommer på trossbotten i anslutning till avloppsrör. En del byggspill förekommer på mark. Markplasten är något ojämn. Mindre mikrobiella missfärgningar förekommer på trossbotten. Med anledning av ovanstående noterade brister, svaga punkter se även riskanalys punkt 3:1.</p> <p><b>Fukt</b><br/>Vid fuktkvotsmätning på trossbotten och plintar av trä noterades ett värde av 11-12% FK</p> <p><i>Fuktkvot (FK) indikerar i procent hur mycket vatten finns i materialet i relation till vikten av båda. Fuktkvoten visar förhållandet mellan fukttinnehåll i kg och mängden torrt material i kg. Kritiskt värde gällande fuktkvoten ligger vid 17 % för i gran och furuvirke.</i></p> |

**3:1** Krypgrunder betraktas idag som kända riskkonstruktioner och är en känslig konstruktion ur fuktsynpunkt sett bland annat beroende på årstidsvariationer i temperatur och fuktbelastning från mark. Under de perioder då lufttemperaturen utomhus är högre än i kryputrymmet, kommer varm fuktig luft in i ett kallare utrymme och höjer den relativa luftfuktigheten i krypgrundsutrymmet. Risk för skador föreligger och skador kan uppstå såsom fukt, mögel och rötelaterade skador som möjlig följd. Eventuellt inbyggt/nyttjande av tryckimpregnerat virke i konstruktionen kan leda till kraftig avvikande lukt.

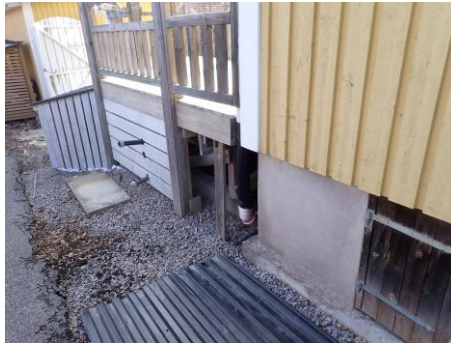
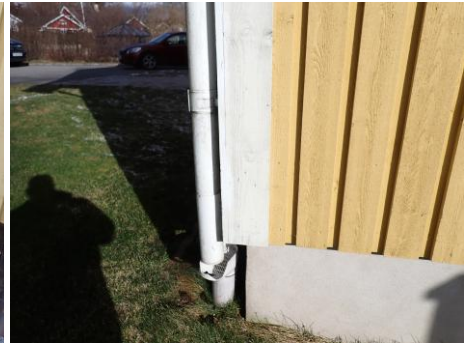
**Fasad:**

Fasaden är bitvis urblekt och missfärgad.  
En lövsil är trasig.

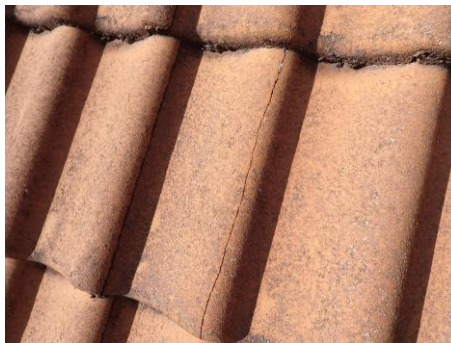
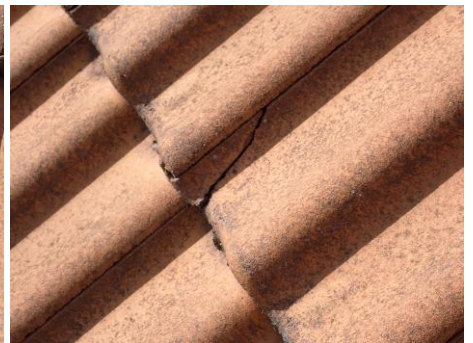
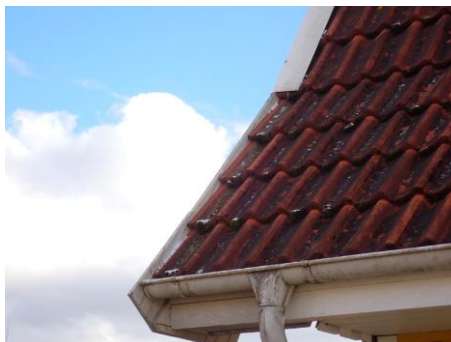
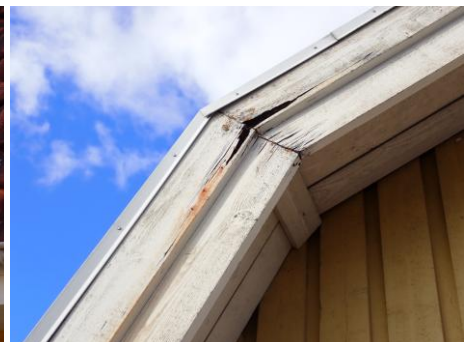
**Yttertak:**

Tak med underliggande takboard är en känd riskkonstruktion.  
En vattbräda (plåt) har lossnat.  
En del mosspåväxt förekommer på takpannorna.  
En spräckt takpanna.  
Några takpannor är kantstötta.  
Vindskivor är allmänt missfärgade och lokalt rötskadade.  
Med anledning av ovanstående noterade brister, svaga punkter se även riskanalys punkt 3:2  
Mindre lav/mosspåväxt förekommer på takpannorna.  
Taket är av säkerhetsskäl endast besiktigad begränsat från markstege vid takfot samt i anslutning till takstegen.

**3:3** Huset har undertak av takboard. Det är känt att takboard är relativt fuktkänslig och att det ofta uppträder missfärgningar/fuktfläckar på grund av att snö/regn kan leta sig in under plåtbeslag och takpannor vid hårda vindlaster eller trasiga takpannor och brister vid takplåtar. Om så är fallet kan detta orsaka fukt, mögel och/eller rötelaterade skador i underliggande konstruktioner. Viktigt att noterade brister på taket som dåliga plåtar, trasiga takpannor och liknande åtgärdas då underlagstaket inte har något vidare fuktmotstånd. Det rekommenderas att kontinuerlig och löpande kontroll sker av tak och vindsutrymmena för att säkerställa att förhållandena inte förändras/förvärras.

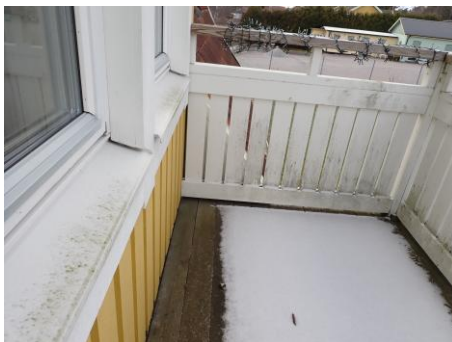
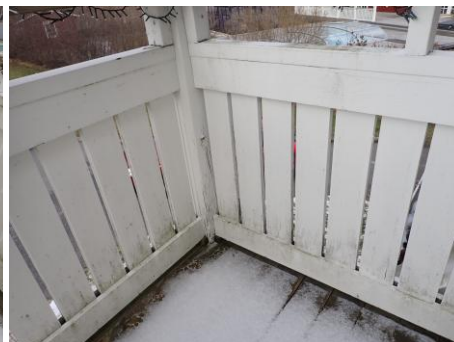
**Balkong:**

Balkongräcket är urblekt och missfärgat.  
Tätskiktet på balkongbjälklaget är inte åtkomligt för besiktning,  
kompletterande besiktning erfordras om tätskiktet friläggs.

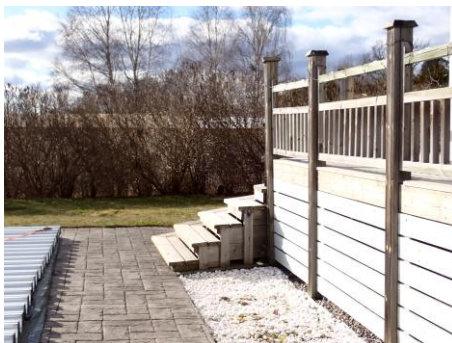
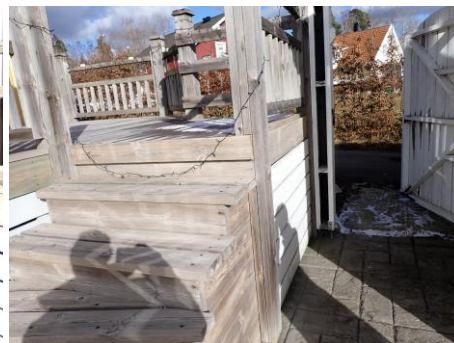
**Övrigt:**

Räcke saknas till altantrappor.

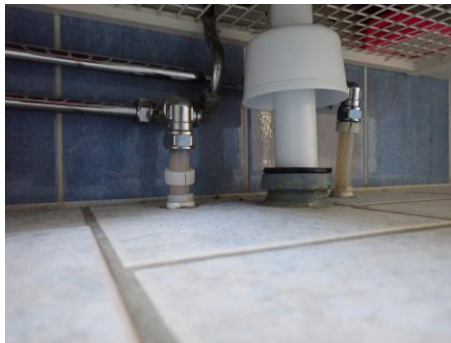
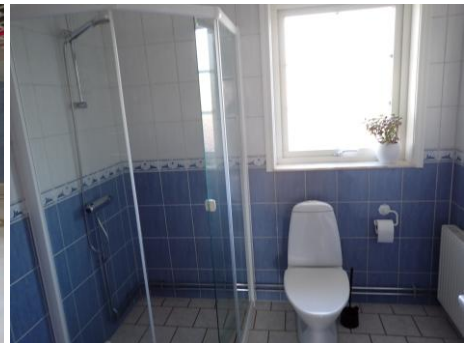
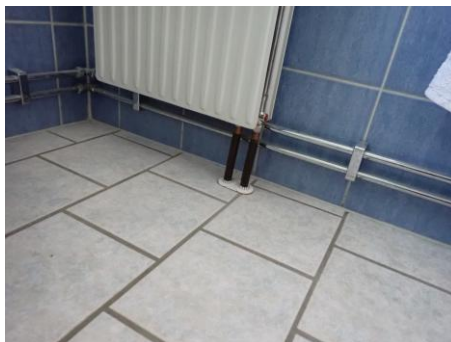
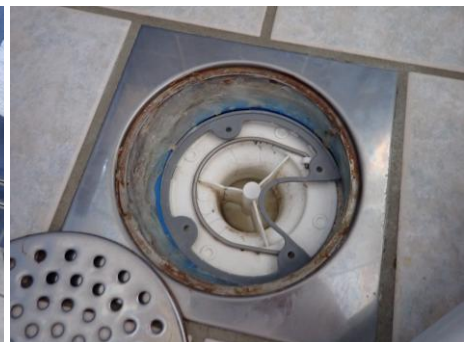
Wc/Dusch:

Äldre tät och ytskikt.  
Bitvis dåligt fall på golvet.  
Duschväggen är tät mot golvet vilket inte uppfyller gällande krav vid tidpunkten för utförandet.  
Med anledning av ovanstående noterade brister, svaga punkter se även riskanalys punkt 3:3.  
Fönster i våtzone 1, skyddas av duschvägg.  
Rör genomföringar i våtzone 1, golv utanför duschhörna.  
Tätskikt bakom kakel och under klinker är inte besiktningsbart.

*Fuktindikering i utrymmet är inte möjligt att utföra då kakel och klinker som regelbundet vattenbegjuts ger utslag med anledning av att underliggande kakel och klinkerfix samlar på sig vatten.*

**3:2** Dåligt fall/bakfall på golv leder till att vatten leds ner dåligt till golvbrunnen. Vid bakfall kan vatten samlas och på sikt orsaka dålig lukt.

Äldre tät/ytskikt har nedsatt funktion vilket innebär att ytskiktet/tätskiktet inte längre kan garanteras vara vattentätt och risk finns för att vatten tränger igenom ytskiktet/tätskiktet.

Ovanstående kan leda till att fukt, mögel och/eller rötelaterade skador kan förekomma/uppstå i anslutning till noterade brister/svaga punkter.

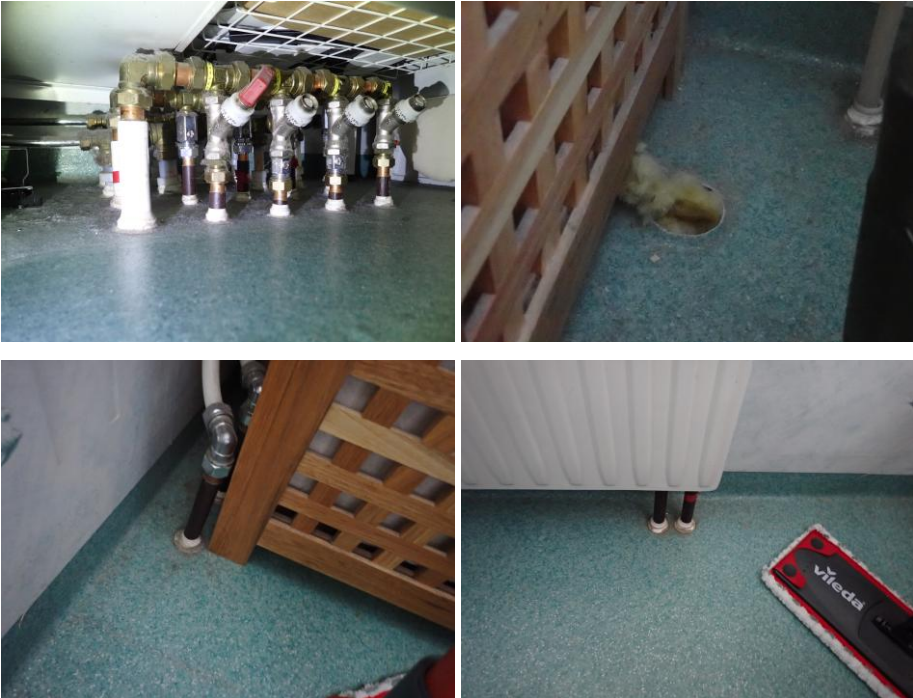
| Tvättstuga: | <p>Äldre tät och ytskikt.<br/> Flera rörgenomföringar i golv varav en del är dåligt tätade.<br/> Otätat hål i golv efter tidigare rörgenomföring.<br/> Med anledning av ovanstående noterade brister, svaga punkter se även riskanalys punkt 3:3.</p> <p><b>Fukt</b></p> <p><i>Vid fuktindikering på golv och väggar noterades inga förhöjda värden.</i></p> |

Otåta håltagningar i våtrum samt särskilt i våtzon 1 är en risk vid fuktbelastning av aktuellt område.

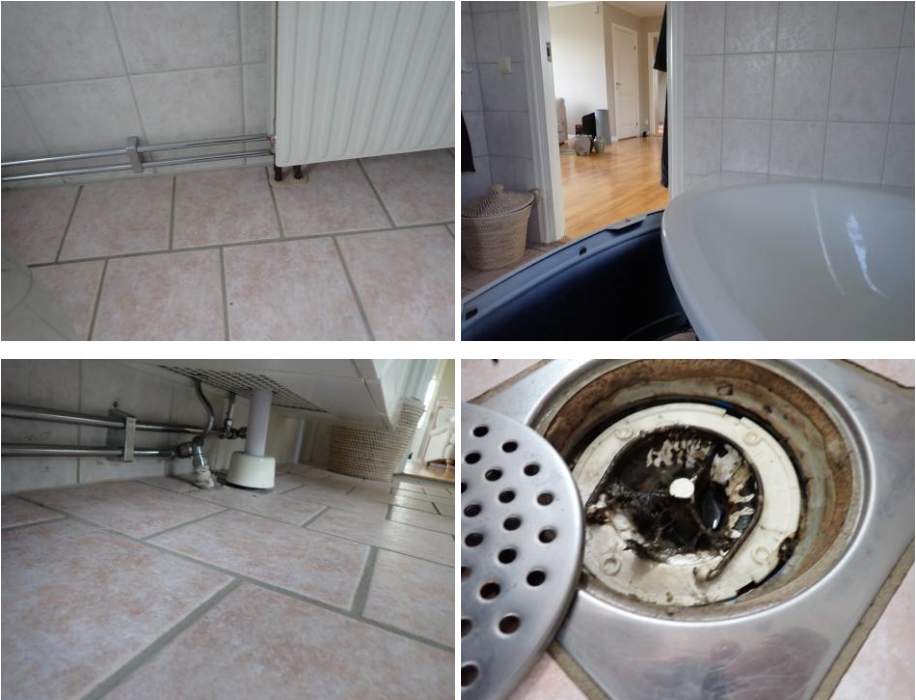
| Wc/Dusch/Bad: | <p>Äldre tät och ytskikt.<br/> Rör genomföringar i våtzon 1.<br/> Dörr i våtzon 1.<br/> Bitvis dåligt fall på golv.<br/> Med anledning av ovanstående noterade brister, svaga punkter se även riskanalys punkt 3:3.<br/> Fönster i våtzon 1, skyddas av duschvägg.<br/> Tätskikt bakom kakel och under klinker är inte besiktningsbart.</p> <p><b>Fukt</b></p> <p><i>Fuktindikering i utrymmet är inte möjligt att utföra då kakel och klinker som regelbundet vattenbegjuts ger utslag med anledning av att underliggande kakel och klinkerfix samlar på sig vatten.</i></p> |

Då det är svårt att få ett tillräckligt fuktskydd mot fönster och dörrkarmar i våtrum ökar risken för skador i anslutning till fönster och dörrar som är placerade i våtzon 1.

Rör genomföringar i våtzon 1 innebär en ökad risk då det är svårt att tätas fullgott runt tappvatten och värmerör.

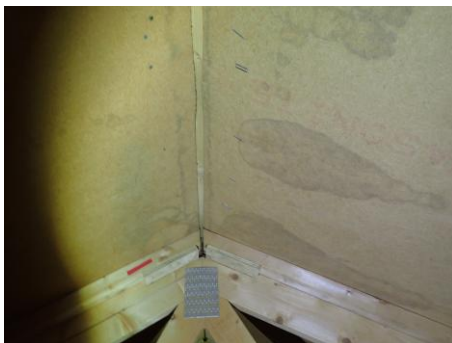
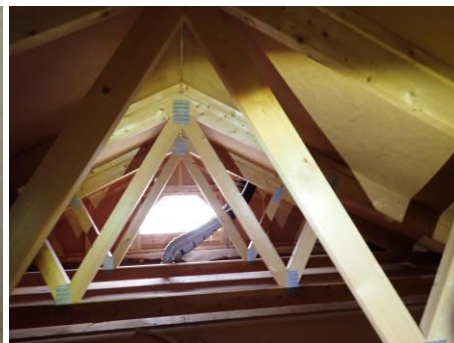
**Vind**

Godkänd landgång saknas.

Uttorkade fuktrosor förekommer på takboarden lokalt. Se även riskanalys punkt 3:2.

*Vid fuktkvotsmätning på takstolar och takboard noterades ett värde av 11-13% FK*
