Besiktningssprotokoll

Försäkringsbesiktning för Anticimex Säljarsförsäkrat

Fastighetsbeteckning: Skummeslöv 3:265	
Fastighetsadress: Axels väg 10	
Postnummer: 31272	Ort: Skummeslövsstrand

Besiktningdatum: 2025-04-09	Protokollnummer: 68936342
Temperatur: 13 °C	Väderlek: Sol
Tekniker: Johan Dalsmark	
E-post: johan.dalsmark@Anticimex.se	
Kontor: Halmstad	
Närvarande: Fastighetsägare

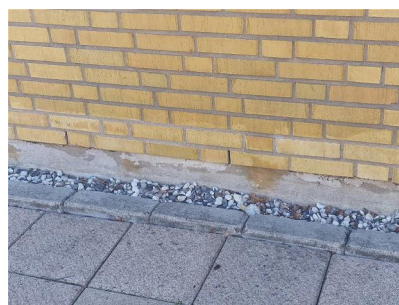
Lagningar på sockel samt färgskillnader i fasadtegel och fog har uppstått vid syllbyte.

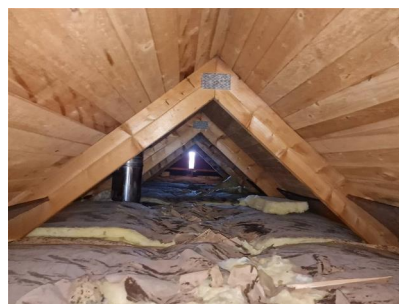
Vid kontroll av vinden har fuktvärden under kritisk fuktnivå för mikrobiell tillväxt uppmätts, dock finns mikrobiell påväxt på underlagstak.

Fuktkvoten i underlagstak/takbjälkar uppmättes till 12 %.

Den upptäckta mikrobiella påväxten på underlagstaket kan vara ett tecken på att vinden har tillförts eller tillförs fukt inifrån bostaden. Observera att besiktning av bostadens ventilationssystem inte har ingått i uppdraget.

För att komma tillrätta med detta kan fuktillförseln inifrån bostaden behöva minskas. Det kan göras genom att ventilationen i bostaden förbättras samt att eventuella otätheter i vindsbjälklaget (tak-/väggvinklar, taklucka med mera) tätas. Läs Anticimex faktablad om oppvärmda vindsutrymmen för tips och råd.

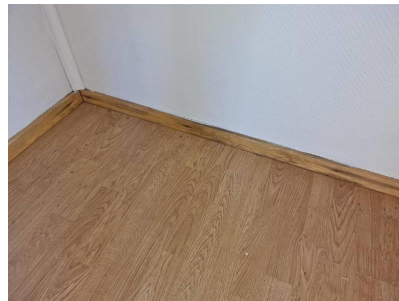
Förrådet har en uppreglad/flytande golvkonstruktion.

Missfärgningar noteras på golvlister och foder till fönster.

Vid fuktkvotsmätning i golvlister uppmäts en fuktkvot på 17-20%. Ingen avvikande lukt upplevs i förrådet.

Risk för mikrobiell tillväxt föreligger om den relativa fuktigheten (RF) i den omgivande luften är över 75% vilket i gran- och furuvirke motsvarar en fuktkvot (FK) på ca 17%. Vid en långvarig fuktkvot på >28% finns risk för rötskador.

För att utreda orsaken till och omfattningen av den förhöjda fuktkvoten rekommenderas att en fördjupad undersökning utförs.

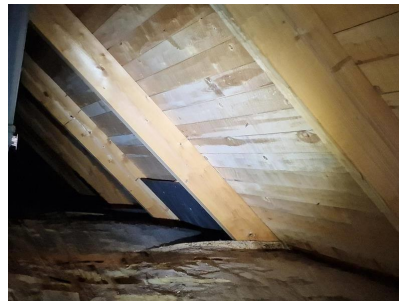
Mikrobiell påväxt noteras på underlagstaket.

Se vidare under "Sidovind mot norr"

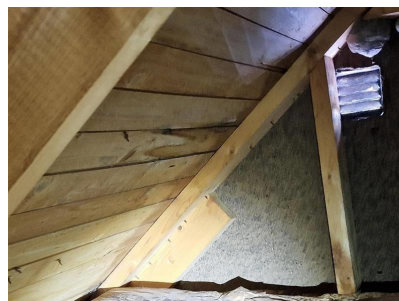
Missfärgning noteras på underlagstaket.

Vid fuktindikering mot missfärgningen kunde inga förhöjda fuktindikationer påvisas.

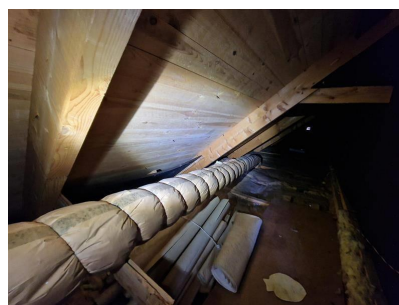
Vid kontroll av konstruktionen på vinden uppmättes fuktvärden under kritisk fuktnivå för mikrobiell tillväxt, dock noterades mikrobiell påväxt.

Den upptäckta mikrobiella påväxten på underlagstaket indikerar att vinden tillförs fukt inifrån bostaden. För att komma tillrätta med detta måste fukttillförseln inifrån bostaden minska. Detta kan göras genom att ventilationen i bostaden förbättras samt att eventuella otätheter i vindsbjälklaget (tak/väggvinklar, taklucka mm.) tätas. Se även bifogat faktablad "Uppvämt vindsutrymme". Observera att någon besiktning av bostadens ventilationssystem inte har ingått i uppdraget.
