## Överlåtelsebesiktning

Viksjö 9:33

2025/05/26

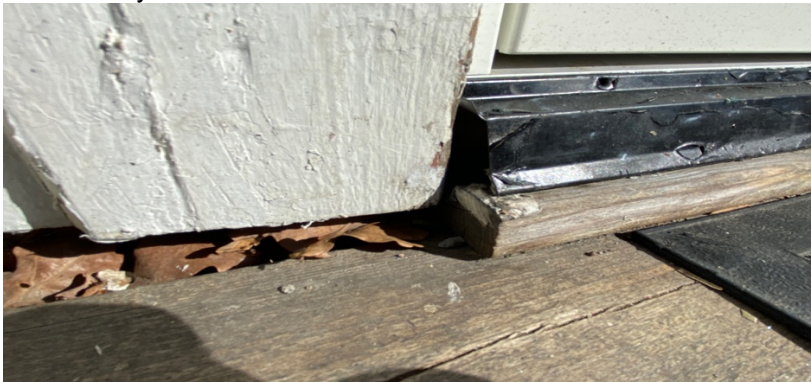
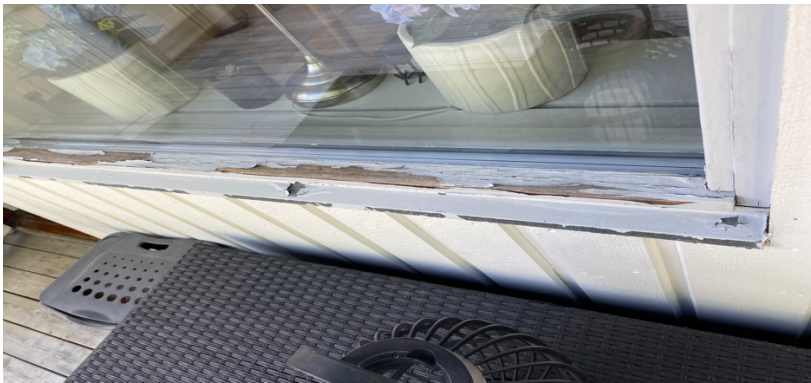
| Fönster/Dörrar: | <p>Tröskelplåten på entrédörren är bristfälligt monterad.<br/>Fönster har målning och underhållsbehov.<br/>Se riskanalys.</p> <p>Isolerkassetter i fönster är äldre.</p> |

- Ett äldre utvändigt fuktskydd (dränering) är en risk på grund av att inträngande fukt kan orsaka skador på husgrund samt på kringliggande konstruktioner.
- Fönster med färgsläpp är en risk ur fuksynpunkt, risk finns för ökande färgsläpp som kan leda till fuktrelaterade skador på fönster och med tiden på kringliggande konstruktioner.
- När förekommer brister i utförandet på tröskelbleck så finns det en ökad risk för fuktrelaterade skador på dörrkarm och på kringliggande konstruktioner på grund av fuktinträängning vid viss väderlek.

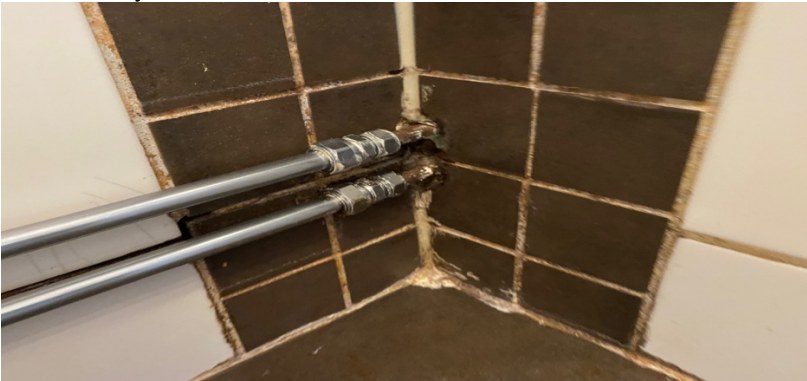
| Dusch/wc: | Rör genomföring finns i väggen i våtzon 1.<br>Se riskanalys.<br> |

- Då tvättstugan och våtrummet nere bedöms vara äldre så finns en ökad risk för att det förekommer skador i ytskikt och tätskikt vilket kan leda till läckage och fuktinträängning in i bakomvarande och underliggande konstruktioner, vilket kan leda till fuktrelaterade skador på dessa konstruktioner. Rör genomföringar i väggen i våtzone 1 i badrummet på entréplan innebär en ökad risk för att fukt, mögel och eller rötrelaterade skador kan komma att uppstå då det är svårt att täta fullgott runt tappvatten.

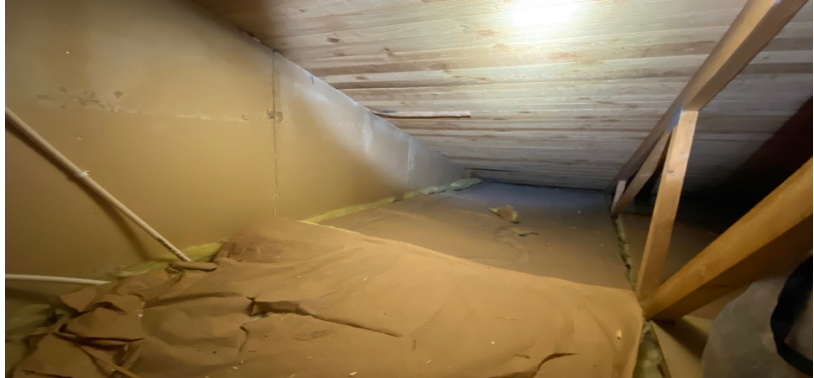
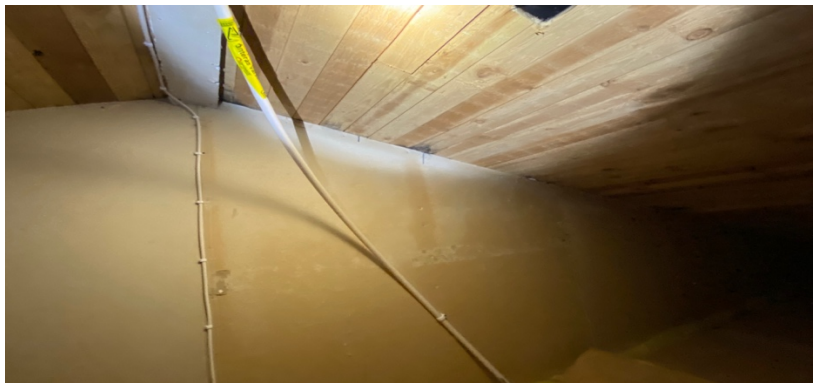
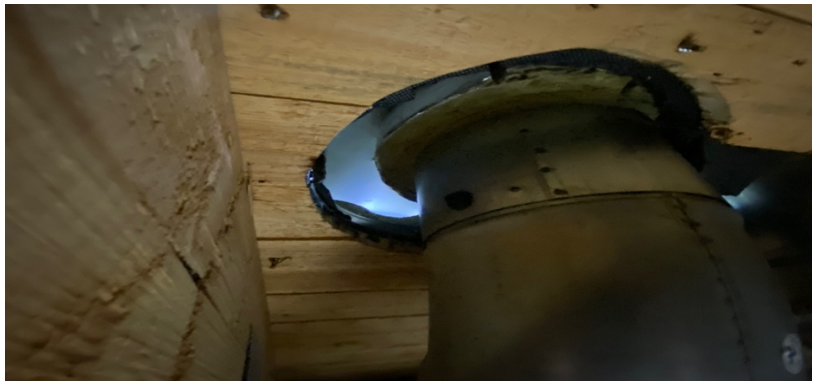
På vinden noteras mindre missfärgningar på underlagstaket lokalt och otätheter noteras runt rör genomföringar ut till ventilations huvar. Detta bör man kontakta en takläggare/ plåtslagare för åtgärd så inte snö och regn kan komma in på vinden. I övrigt ser vinden bra ut.
