## ÖVERLÅTELSEBESIKTNING

**STARRKÄRR 1:81**  
**PETTERS HAGE 6, 446 95 ÄLVÄNGEN**

| Besiktningsdag: | 2025-01-28 |

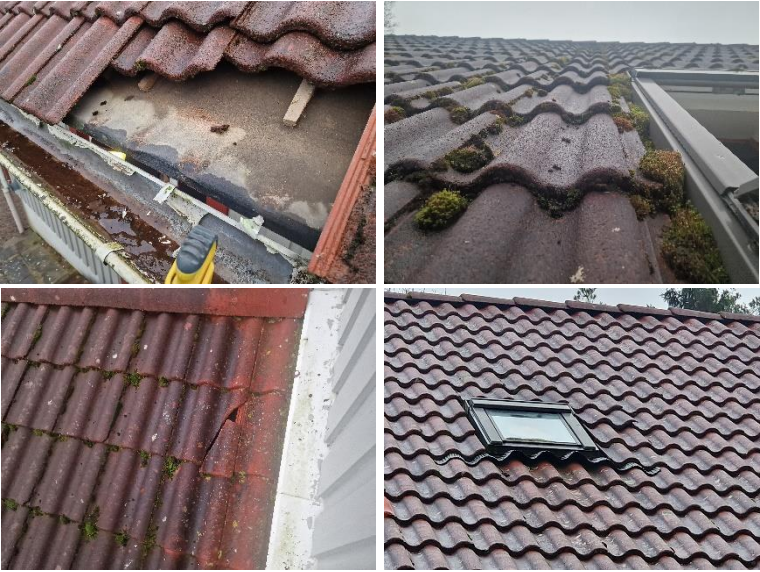
| <p>Tak.</p> | <p>Taket besiktigades från marken och vid takfoten via stege samt från takfönster. Underlagstaket kontrollerades under några pannor närmast takfoten. Takkonstruktionen utgörs av ett sadeltak med yttre taktäckning av betongpannor och underlagstak av råspont, underlagspapp och läkt.</p> <p>Taktäckningen är från byggnadsåret och börjar få en del åldersrelaterade brister. Betongpannorna har påväxt av alger och mossor vilket kräver underhåll. Ytskiktet på pannorna börjar bli nött.</p> <p>Vid takfoten ligger pannorna dikt an underlagspappen vilket med tiden brukar skada underlagspappen. En fotplåt kan monteras för att skydda underlagstaket bättre.</p> <p>Under nockpannorna ser det inte ut att finnas någon nocktätning. Detta medför en ökad fuktbelastning mot underlagstaket. Nocktätning kan eftermonteras.</p> <p>Takfönstret mot framsidan är trasigt vilket behöver kontrolleras och åtgärdas. Tätningen i nederkant av fönstret har släppts från pannorna. Takfönstret mot baksidan är i behov av underhåll. En trasig takpanna noterades på carporten vilket behöver åtgärdas.</p> <p>Takhuvorna ser ut att täcka ut bra mot pannorna. Färgsläpp förekommer på takhuvorna.</p> <p>Underhållsbehov förekommer på vindskivor.</p> <div data-bbox="555 1055 1318 1624"></div> |

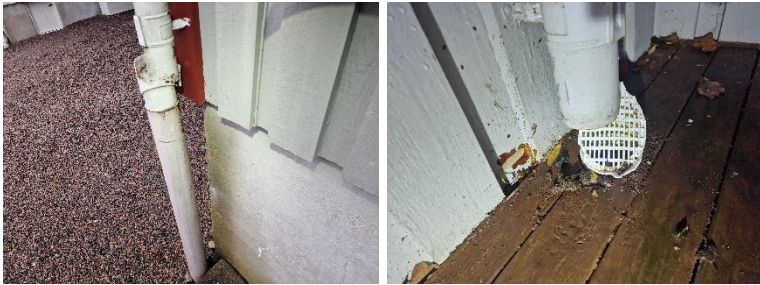
| <p>Hängrännor / Stuprör:</p> | <p>Äldre byggnadsdelar. Färgsläpp samt algpåväxt noterades. Stuprören är anslutna till markledning. Dock är lövsilarna trasiga och behöver bytas. Detta har medfört att sockeln är fuktpåverkad lokalt.</p> <div data-bbox="555 1762 1318 2045"></div> |

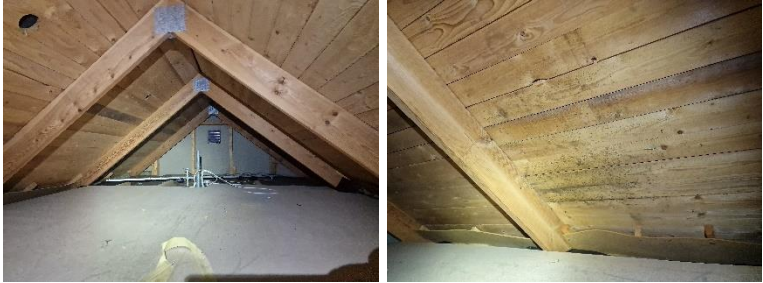
| Vind: | <p>Huset har en uteluftsventilerad kallvind längs mednocken. Övriga delar av taket är parallelltaks konstruktion där yttertaket följer innertaket. Nockvinden kan besiktigas i sin helhet.</p> <p>Det ser generellt bra ut på vinden. Mindre mängd mikrobiell påväxt noterades på underlagstaket vilket bör hållas under uppsikt. Ökar omfattningen måste orsaken till detta undersökas och åtgärdas.</p> <p>Vindsbjälklaget är isolerat med mineralull med underliggande plastfolie. Vid vindsluckan är inte plastfolien tätad mot luckan.</p> |

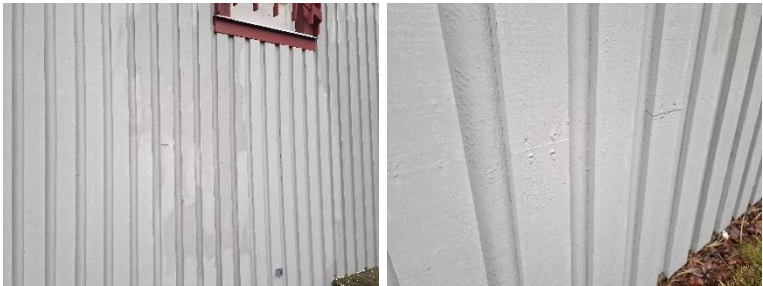
| Fasad: | <p>Färgen i fasaden är flammig på sina ställen. Det noterades även några blåsor samt lokala färgsläpp och mindre rötskador. Men generellt är fasaden i relativt bra skick för sin ålder.</p> <p>Delar av fasaden är löpande skarvad på östra gaveln. Detta ökar risken för fuktinträningar med rötskador som följd.</p> |

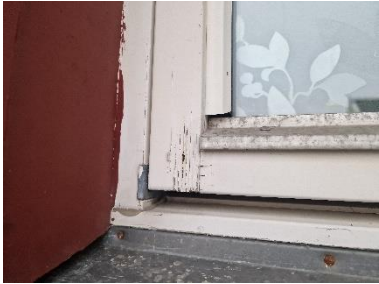
| Fönster: | <p>Fönstren är i relativt bra skick för sin ålder. Färgsprickor förekommer. Färgen har släppts från plåtblecken.</p> <p>Det är även en del färgdropp på blecken.</p> |

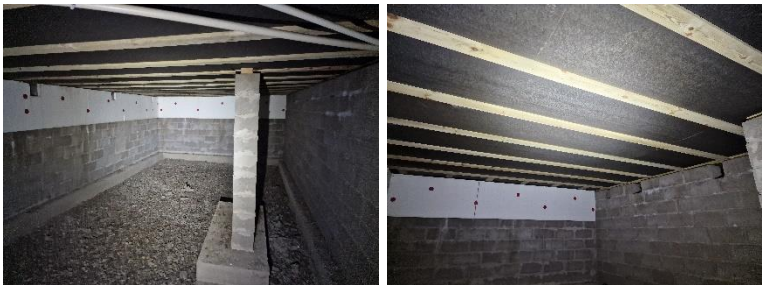
| Krypgrund: | <p>Huset är grundlagt med en uteluftsventilerad krypgrund som kan besiktigas i sin helhet.</p> <p>Grundmurar av murad betonghålstén ovan en gjuten sula. Övre delen av muren är inifrån isolerad med cellpalst. Markytan består av grus. Ovan ligger ett bjälklag av trä isolerat med mineralull. Blindbotten av asfboard som hålls uppe av tryckimpregnerade brädor. Syllen ovanpå grundmuren är tryckimpregnerad och ligger ovanpå ett fuktskydd av papp.</p> <p>Det ser bra ut i grunden. Inga synliga missfärgningar eller läckageskador noterades. Generellt sett är dock krypgrund med träbjälklag en känslig konstruktion sett ur fuktsynpunkt. Detta beror på att när utomhusluften ventileras in i grunden under den varma årstiden, kyls den ner av grundens kallare omgivning, vilket medför att den relativa fuktigheten ökar. I svåra fall kan den relativa fuktigheten stiga så mycket att kondens bildas i grunden. Markens beskaffenhet och den markfukt som förekommer bidrar också till ett fukttillskott i grunden och bjälklaget. Därför är det att rekommendera att rulla ut en ångtät plastfolie mot marken. Det är även bra att installera en hygrometer som har koll på luftfuktigheten över tid.</p> <div data-bbox="555 797 1321 1081"> </div> |

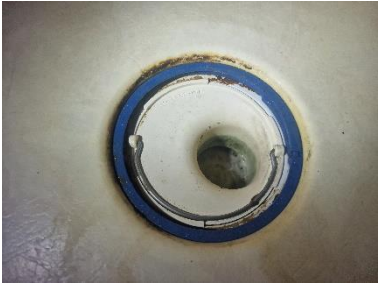
| Dusch / WC: | <p>Våtutrymme med yt- och tätskikt av plastmatta på golv och väggar. Utrymmet är från byggnadsåret vilket är att anse som äldre.</p> <p>Utrymmet har åldersrelaterade brister. Plastmattan har dragits isär i några skarvar vilket medför otätheter. Det förekommer även en hel del otätheter vid äldre infästningshål. Fogarna vid duschväggarna är missfärgade.</p> <p>Golvbrunnarna är av modell Purus. Plastmattan ansluter korrekt och klämringarna sitter fixerade. I duschens golvbrunn saknas O-ring i vattenlåset. Detta medför att luft läcker upp ur brunnen vilket kan medföra avloppslukt.</p> <p>Golvfallet är endast lokalt i duschen. Övrig golvyta är tämligen plan. Plastmattan är uppvikt mot tröskeln vilket är bra.</p> <p>Rör genomföringar för tappvatten är placerade i väggarna. Dock är radiatorrören samt inkommande vattenledning placerade genom golvets tätskikt.</p> <p>Tvättställsblandaren är sprucken.</p> <p>Vid fuktindikering i utrymmet noterades inga avvikelser.</p> |

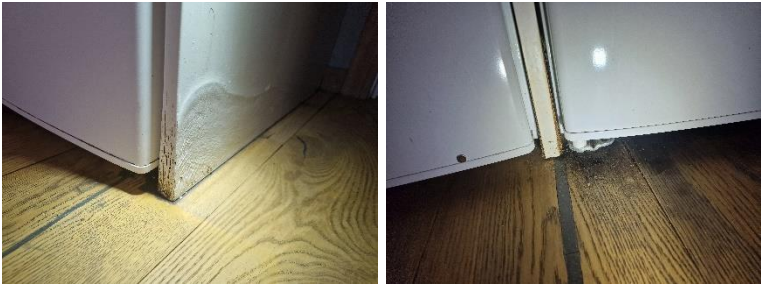
| Kök: | <p>Vid kylskåpet finns fuktanvisningar och formförändringar. Torra vid besiktningstillfället och sannolikt äldre fuktskador.</p> <p>Läckageskydd finns under kyl och frys samt diskmaskin. Dock tätar inte skydden mot golvet ordentligt. I diskbänkskåpet är inte rören klamrade och det finns inget läckageskydd som tätar runt rören.</p> <p>Läckageskydd i diskbänkskåp och under vitvaror är bra att ha för att lättare kunna upptäcka eventuella läckage i tid och då minska risken för omfattande fuktskador. Vattenrör och slangar skall vara fixerade för att undvika rörelser som kan medföra läckage. Detta rekommenderas idag av försäkringsbolag och branschregler eftersom kök statistiskt sett ofta drabbas av vattenskador.</p> <p>Vid fuktindikeringen som utfördes noterades inga avvikelser.</p> |

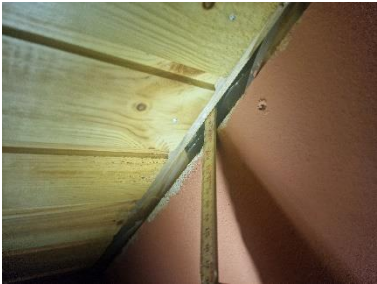
| Förråd: | Otättheter noterades i plastfolien vid tak/väggvinkeln. Risk för luftläckage mot vindsutrymmet. Tejpa otättheterna med ändamålsenlig tejp.<br><br> |

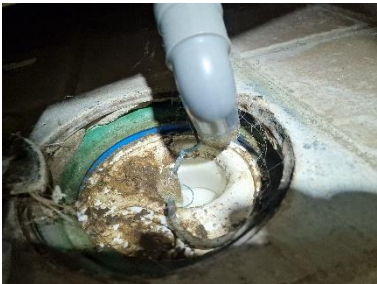
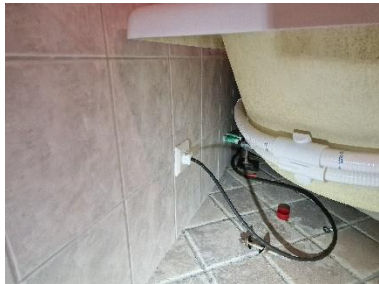
| Bad / WC | Våutrymme med ytskikt av kakel och klinker. Tätskikt av okänt fabrikat och utförande. Våutrymmet är i äldre utförande.<br><br>Golvbrunnen är av modell Purus. Tätskiktsanlutningen är delvis synlig och applicerad ovanpå klämringen. Klämringen är monterad i sitt rätta läge.<br><br>Badkaret är anslutet med stickkontakt vilket inte är tillåtet.<br><br>Rör genomföringar för tappvatten är placerade i väggarna. Dock är radiatorrören placerade genom golvets tätskikt.<br><br>Golvfallet kontrollerades knapphändigt med stålcula. Golvet bedöms relativt plant. Nischen vid badkaret lutar fel då den lutar inåt mot väggen.<br><br>Det finns en hel del hål och äldre infästningar i kaklet.<br><br>Fuktindikering har utförts där så är relevant, utan avvikelser.<br><br>Knappstyrd frånluftsfläkt finns i snedtaget ovanför badkaret.<br><br> |
