## Utlåtande över ÖVERLÅTELSEBESIKTNING

Stockholm Traviata 7  
Ängsullsvägen 7, 16246 Vällingby

Namn:	Susanne Wernersson
Uppdragsnummer	2024-753

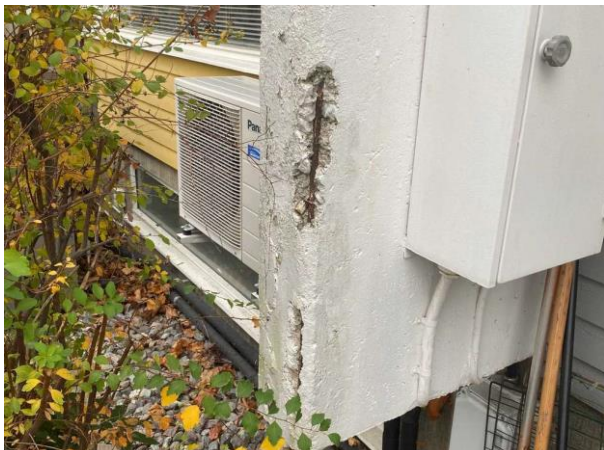
<b>Mark</b>	Äldre dränering, en dränerings tekniska livslängd beräknas till 25år, om det är rätt utfört och markförhållanden är bra så ökar livslängden på dräneringen Se riskanalysen
<b>Sockel</b>	--
<b>Fasad</b>	Färgsläpp finns på panelen samt torrsprickor i panelen Synlig armering noterades på betongdelen av fasaden mot grannen (på framsidan)
<b>Dörr</b>	--
<b>Fönster</b>	Äldre isolerglaskassetter (kan bli punkterade)
<b>Vind</b>	Huset är självdragsventilerat, se riskanalysen Tätlist saknas runt vindsluckan Lokalt på vinden noterades det mikrobiell påväxt på underlagstaket Spår av ett tidigare läckage noterades
<b>Tak</b>	Taket tillhör samfälligheten (utgår ur besiktningen) Spricka noterades i takfönstret (kupolfönster)
<b>Övrigt</b>	
Balkong	--

*Bild 1: Utvändigt, Fasad, Färgsläpp finns på panelen samt torrsprickor i panelen Synlig armering noterades på betongdelen av fasaden mot grannen (på framsidan)*

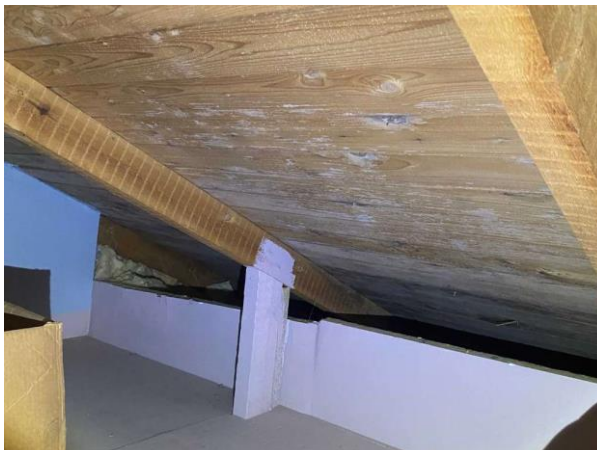
I självdragsventilerade hus föreligger risk för fuktskador på vindar och takkonstruktioner. Det är vanligt att mögel-/röta, mikrobiella skador och lukt orsakade av kondensbildningar och hög luftfuktighet förekommer på vindar/takkonstruktioner och då främst i ett självdragsventilerat hus som detta. Anledningen är just att huset är självdragsventilerat och att bjälklaget inte är tätt. En orsak till fuktproblemen är att varm fuktig luft från bostaden läcker upp till vindsutrymmet under vintern vilket ökar luftfuktigheten i utrymmet och kondens kan bildas på det kalla underlagstaket. Om det har fått eller får fortgå under en längre tid (årligen återkommer) är risken stor för fuktskador (mögel och röta) i takkonstruktionen.

*Bild 2: Utvändigt, Vind, Huset är självdragsventilerat, se riskanalysen Tätlist saknas runt vindsluckan Lokalt på vinden noterades det mikrobiell påväxt på underlags...*

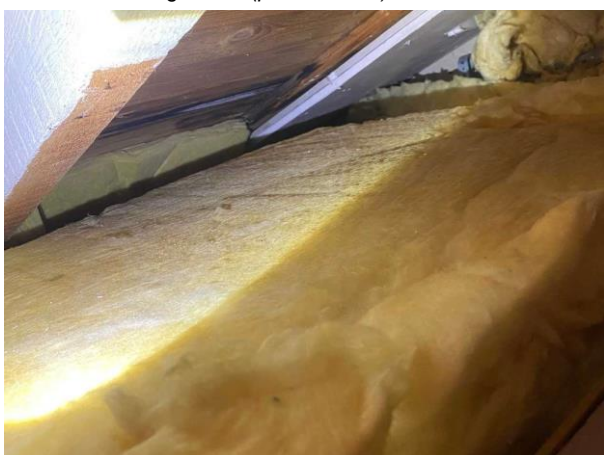
*Bild 3: Utvändigt, Vind, Huset är självdragsventilerat, se riskanalysen Tätlist saknas runt vindsluckan Lokalt på vinden noterades det mikrobiell påväxt på underlags...*
