ÖVERLÅTELSEBESIKTNING

STRÖM 1:100
STJÄRNVÄGEN 7, 463 32 LILLA EDET

| Uppdragsnummer: | 72740 |
| Besiktningdag: | 2024-08-08 |

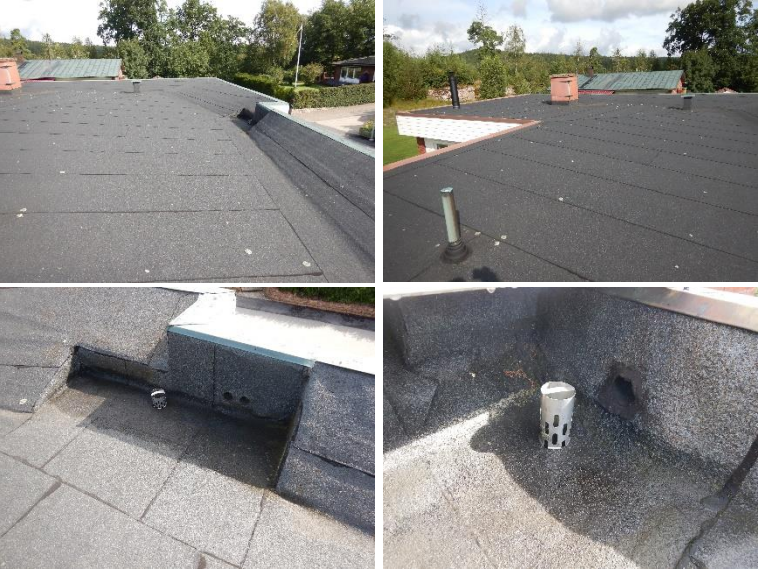
| Tak. | <p>Taket kunde beträdas och besiktigades i sin helhet.</p> <p>Taktäckningen består av takpapp som ligger på ett underlagstak som troligen består av råspont.</p> <p>Takpappen är i bra skick generellt på både huset och garaget, även om det börjar komma lite påväxt av lav på sina ställen. Utförandet bedöms bra.</p> <p>Vid samtliga takgenomföringar ser det bra ut.</p> <p>Takbrunnarna har sil och det finns även breddavlopp i det fall brunnarna sätts igen. Det är viktigt att hålla takbrunnarna rena från löv och skräp.</p> <p>The images show a dark grey asphalt roof. The top-left photo shows a wide view of the roof. The top-right photo shows a roof penetration with a metal pipe. The bottom-left photo shows a roof penetration with a concrete curb. The bottom-right photo shows a roof penetration with a white plastic cap.</p> |

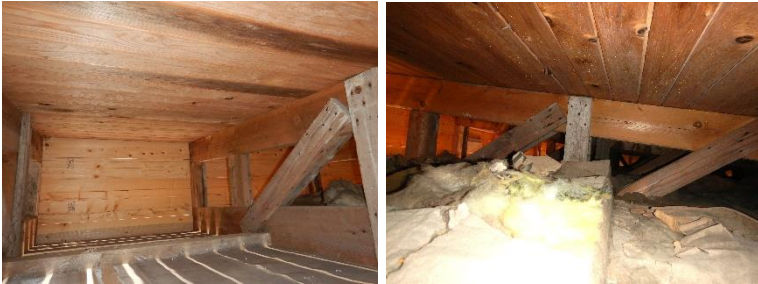
| Vind: | <p>Det finns ingen lucka till vindsutrymmet ovanför huset. Utrymmet är dock troligen inte krypbart.</p> <p>En lucka finns utanför garageporten till vindsutrymmet på garaget. Av det lilla man kan se från luckan ser det bra ut. Råsponten i underlagstaket har dock hunnit få en del missfärgningar över åren.</p> <p>The images show the interior of the attic space. The left photo shows a wooden ceiling with a window. The right photo shows a wooden ceiling with a window and some debris on the floor.</p> |

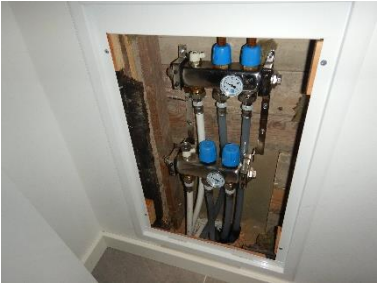
| Klädkammare: | <p>I klädkammaren finns en fördelningscentral för golvvärme inbyggd i väggen. Utrymmet är inte läckagesäkrat. För att tidigt kunna upptäcka ett eventuellt läckage kan man installera ett läckagelarm.</p> |
