# Besiktningssprotokoll

Försäkringsbesiktning för Anticimex Säljarsförsäkrat

| Fastighetsbeteckning:<br>Vessinge 2:12 | |
| Fastighetsadress:<br>Veingevägen 3 | |

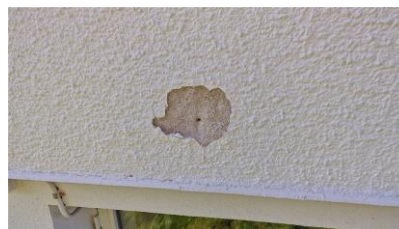
Fasaden har sprickor och putssläpp.

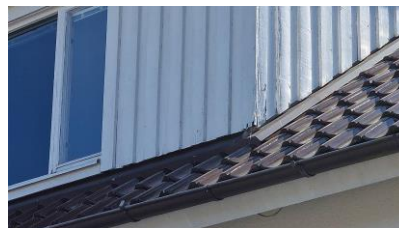
Rötskador finns i träpanelen.

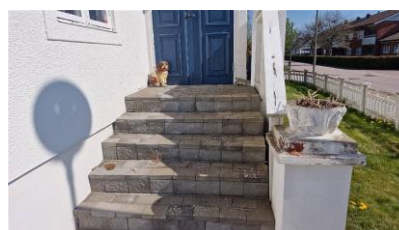
Lösa marksten noterades från entrétrappan.  
Handledaren är lös.

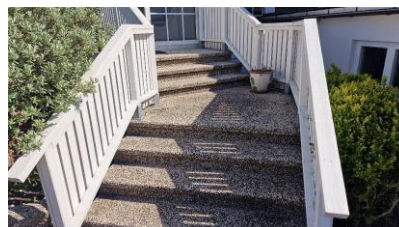
Rötskador finns i handledarna.

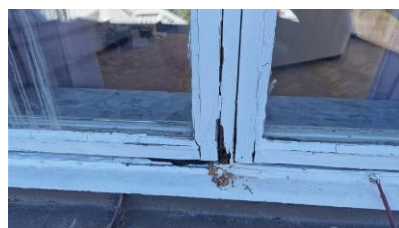
Rötskador finns i fönster och ytterdörrens tröskel.

Det rekommenderas att kontakt tas med fackman för kontroll av orsaken till och omfattningen av rötskadorna samt bedömning av lämpliga åtgärder.

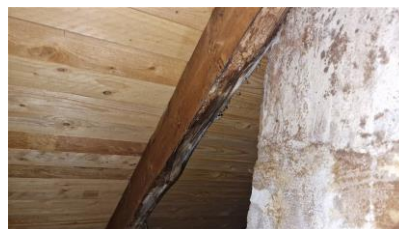
Missfärgningar förekommer på takstolen intill murstocken.  
Dessa bedöms ha uppstått före takbytet.

Vid fuktindikering mot missfärgningarna kunde inga förhöjda indikationer påvisas.

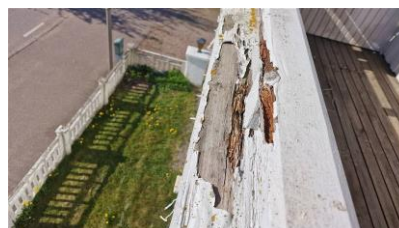
Rötskador finns i balkongräcket.

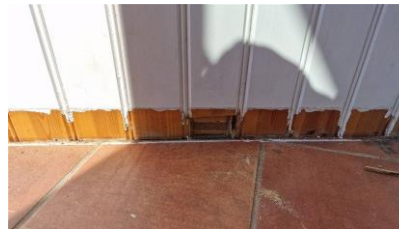
I ytterväggen mot väster i rum mot väster demonterades golvlisen och ett provhål gjordes i träpanelen samt masonitskivan. Den obehandlade syllen ligger på betongplattan med en mellanliggande fuktspärr av papp. Fuktkvoten i syllen uppmättes till mellan 12-13.

Ingen avvikande lukt kunde upplevas från provhålet.

Risk för mikrobiell tillväxt föreligger om den relativa fuktigheten i den omgivande luften är över 75% vilket i gran- och furuvirke motsvarar en fuktkvot på ca 17%. Vid en långvarig fuktkvot på >28% finns risk för rötskador.

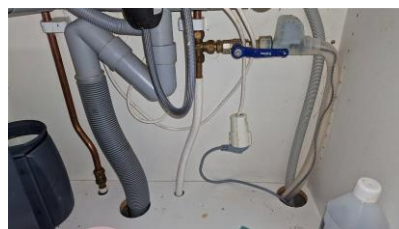
Fuktskydd finns inte i diskbänkskåpet eller under kyl/frys.

Utan fuktskydd är det svårt att upptäcka läckage. Vatten kan då tränga in i omkringliggande konstruktioner och orsaka fuktskador.

Vid fuktindikering mot golvytan framför diskbänkskåpet samt vitvaror kunde inga förhöjda indikationer påvisas.

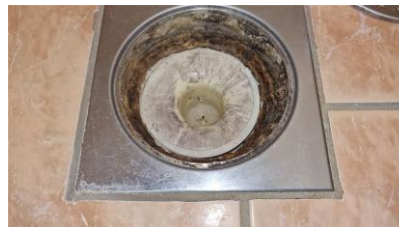
Klämring finns inte i golvbrunnen.  
Rör genomföringar finns i golvet.  
Bristfälligt golvfall noteras i utrymmet.

Bristerna medför ökad risk att vatten kan tränga ner i bakomliggande konstruktion med fuktrelaterade skador som möjlig följd.

Vid fuktindikering i utrymmet kunde inga förhöjda indikationer påvisas.

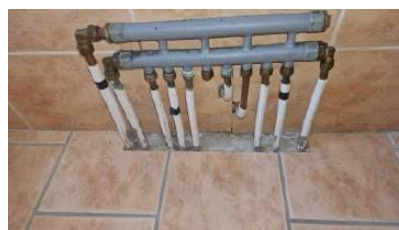
Klämring finns inte i golvbrunn.  
Rör genomföring finns i golvet.  
Tätskikt saknades på golvet under rören.  
Bristfälligt golvfall noteras i utrymmet.

Vid fuktindikering i utrymmet kunde inga förhöjda indikationer påvisas.

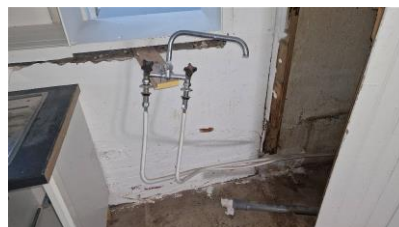
Vattenrör är inte fixerade.

När vattenrör inte är fixerade kan kopplingarna lossna pga vibrationer med läckage som följd.

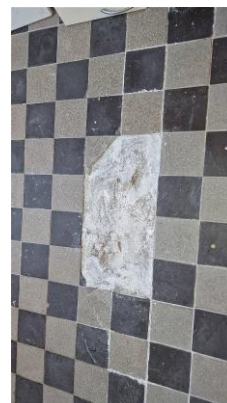
I källarens kök är några klinkerplattor bortplockade. Dessa plockades bort då fukt trängde upp genom golvet. Fuktuppträngningen berodde troligen på att dagvattenledningen leds under källaren. Stupröret mot sydväst kopplades därför bort från dagvattenledningen och sedan dess har ingen fukt trängt upp från betongplattan.

Klinkerplattor saknas i golvet.
