## Utlåtande över ÖVERLÅTELSEBESIKTNING

Stockholm Tuvbräcken 8  
Neptunistigen 16, 165 71 Hässelby

Omfattning: Okulär besiktning av huvudbyggnad + fuktkontroll  
Besiktningsdag: 2025-05-13 kl 08:30  
Närvarande: Peder Blom

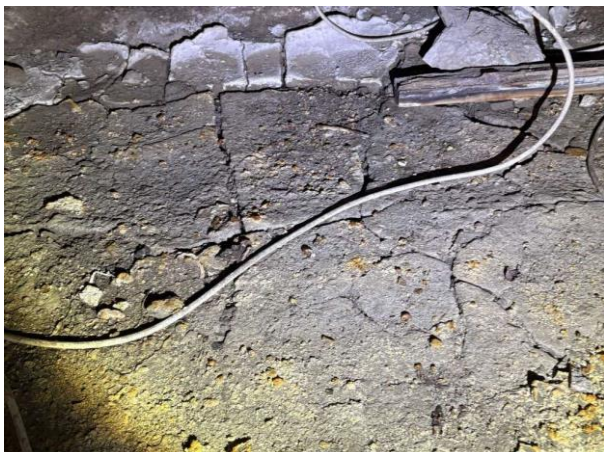
| <b>Grund</b> | <p>Erge-bjälklag under originaldelen av huset</p> <p>För att denna grundläggning inte skall klassas som en riskkonstruktion bör den vara utförd med fuktavvisande plastfolie över grundens botten, avfuktningssaggregat dimensionerat för den specifika grunden.</p> <p>Grunden under tillbyggnaden är besiktad från hål i grundmuren (ej helt besiktad, utgår ur besiktningen)</p> <p>Fuktavvisande plastfolie saknas på krypgrunden botten</p> <p>Tryckimpregnerat virke noterades i under tillbyggnaden (kan avge en kemisk lukt i en fuktig instängd miljö)</p> <p>Spår av inträngande fukt noterades i grunden</p> <p>Inga förhöjda fuktvärden noterades</p> |

Konstruktionen med s.k ERGE-bjälklag är mycket vanlig i hus från 1950-60-talet. En kryppgrund med s.k. ERGE-bjälklag är en väldokumenterad riskkonstruktion som kan medföra risk för fukt-/mikrobiella skador ("i dagligt tal mögel") samt lukt och röta i uppbyggda isolerade golv. Detta beror dels på risk för luktsmitta från kryppgrunden om marken blir blöt (pga. kondens eller vatteninträngning) och avger "dålig lukt". Lukten kan tränga upp via skarvar/genomföringar i betongkassetter upp till golvisolering och rumsluft. Dels beror det på att kondensbildning periodvis kan inträffa i grundbalkar och undersida kassetter vilket kan medföra uppfuktning av ovanliggande golvkonstruktion och anslutande väggar. Dels saknas i normalfallet fuktspärr (typ plastfolie eller liknande) mellan uppbyggda övergolv och betongkassetter.

Bild 1: Utvändigt, Grund, Erge-bjälklag under originaldelen av huset, spår av inträngade fukt på marken

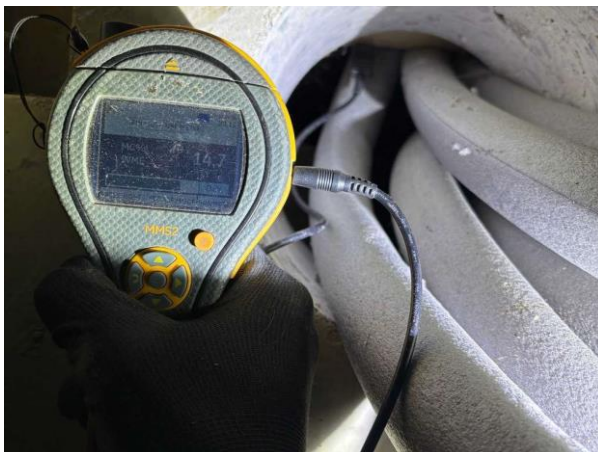
Under tillbyggnaden är det träbjälklag som naturlig utsatt för fukt pga sommarkondens samt tillskjutande fukt från betongplattan, risk finns för fuktrelaterade skador på bjälklagets botten.

Bild 2: Utvändigt, Grund, Inga förhöjda fuktvärden noterades på golvregel under tillbyggnaden.

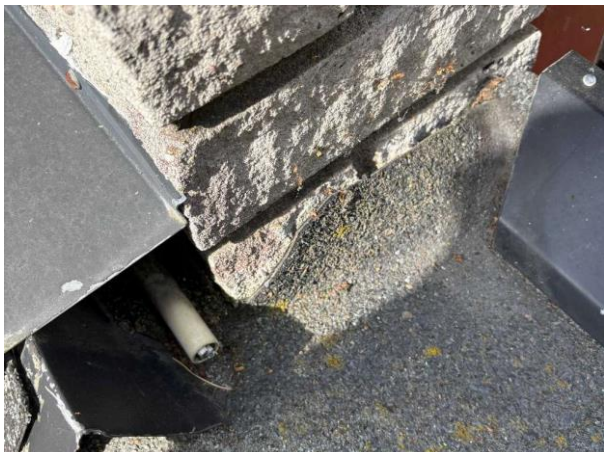
| <b>Yttertak</b> | <p>Äldre tak</p> <p>Uppvik av papp saknas mot genomföringar</p> <p>Ståndplåt saknas på del av taket vid tillbyggnaden</p> <p>Se riskanalys</p> |

Äldre tak Pga takbeläggningens ålder föreligger risk för läckage genom yttertaket pga normalt åldersslitage.

Bild 3: Utvändigt, Yttertak, Äldre tak Uppvik av papp saknas mot genomföringar Ståndplåt saknas på del av taket vid tillbyggnaden  
Se riskanalys

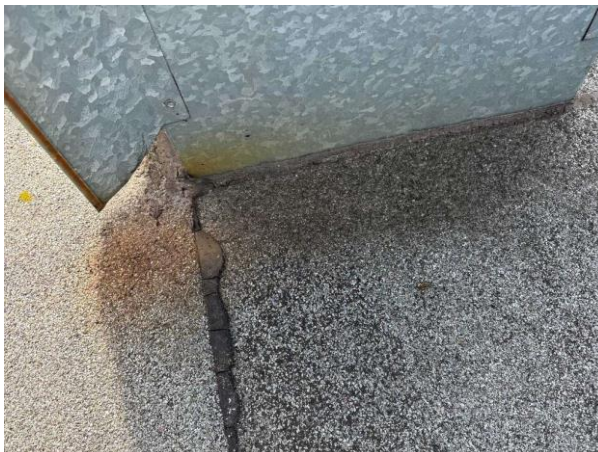
Bild 4: Utvändigt, Yttertak, Äldre tak Uppvik av papp saknas mot genomföringar Ståndplåt saknas på del av taket vid tillbyggnaden  
Se riskanalys
