ÖVERLÅTELSEBESIKTNING

**Agaten 28
Åvägen 3
135 49 Tyresö**

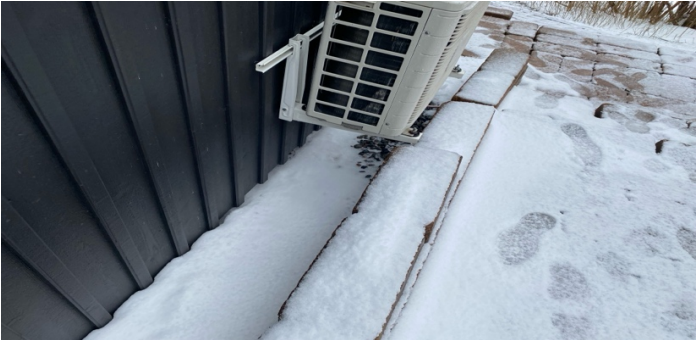
Mark mm.	<p>Fastigheten har ett äldre utvändigt fuktskydd. Kondensuppfång finns ej under värmepumpens utedel. Enstaka stuprör avslutas vid grunden. Se riskanalys.</p>

- När det förekommer värmepumpar vars kondensvatten inte leds bort från grunden och stuprör som avslutas vid grunden är det en risk på grund av fukt. Risk finns för en ökad fuktbelastning på grund och grundmurskonstruktion, vilket med tiden kan leda till fuktrelaterade skador på dessa och kringliggande konstruktioner.

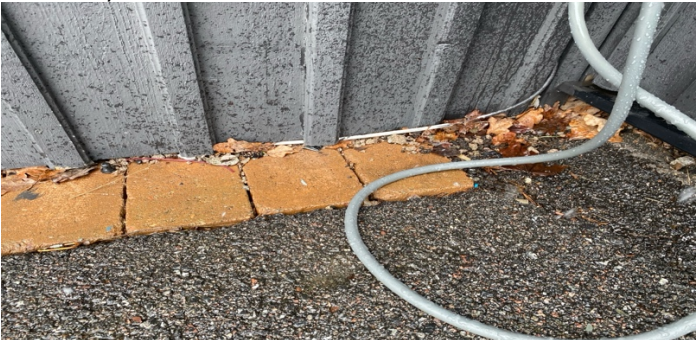
Grundmur/Hussockel:	<p>Delar av sockeln är täckt med skivor och snö och bakom det går ej att besikta. Dom delar som är synliga syns inga avvikelser på.</p>
Fasad:	<p>Fasaden ligger delvis nära marken och mindre färgsläpp noteras. Se riskanalys.</p>

- Fasadpanel som ansluter mot mark löper stor risk att drabbas av fukt, mögel och/eller rötrelaterade skador i ändträ.
- När det saknas överbleck på fönster och mindre otätheter finns så är det en ökad risk för fuktrelaterade skador på fönster och på kringliggande konstruktioner på grund av fuktinträngning vid viss väderlek.

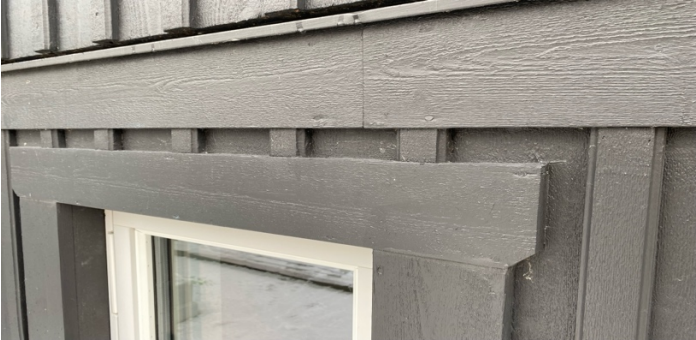
Fönster/Dörrar:	<p>Överbleck finns ej på några fönster och enstaka fönster smyg glipar något mot fasaden. Se riskanalys.</p>

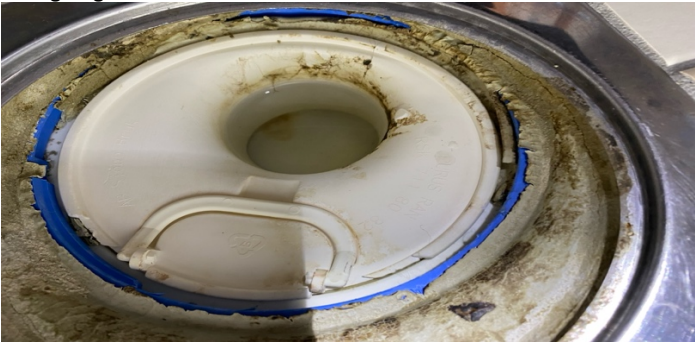
Entréhall:	---
Hall:	---
Trappförråd:	---
Allrum:	<p>Bomljud noteras på klinkerplattor på golvet. I övrigt inget att notera.</p>
Innerhall:	---
Groventré:	---
Dusch/wc:	<p>Mekaniskfrånluft finns ej i utrymmet. Delar av klämringen går ej att se då det ligger tätskiktsskudd i vägen. I övrigt inget att notera.</p>

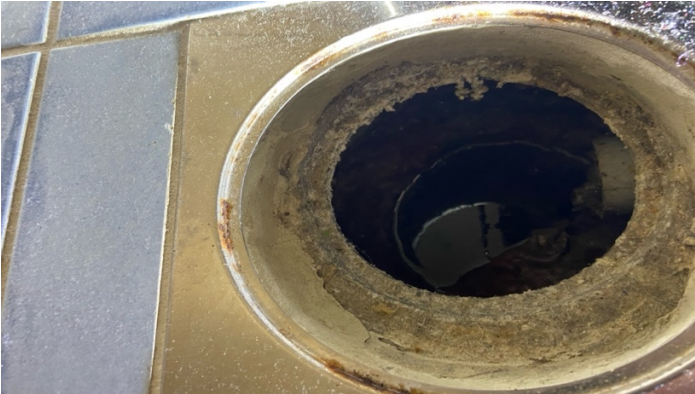
Sovrum 1:	---
Sovrum 2:	---
Entréhall:	---
Tvättstuga:	<p>Golvbrunnen är ej utbytt vid renoveringen. Utrymmet har äldre ytskikt. Se riskanalys.</p>

- När en äldre golvbrunn i ett våtrum inte är bytt vid renoveringen av utrymmet och utrymmet har äldre ytskikt så finns det en ökad risk för att få fuktrelaterade skador på kringliggande och underliggande konstruktioner på grund av att det är svårt att ansluta tätskiktet till golvbrunnen på rätt sätt.
- Rör genomföringar i golvtätskikt i badrummet innebär en ökad risk för att fukt, mögel och eller rötrelaterade skador kan komma att uppstå då det är svårt att täta fullgott runt tappvatten rör.
- Avsaknaden av fuktskydd i diskbänkskåpet och lösa vatten slangar är en risk på grund av fukt, risk finns att ett eventuellt läckage inte upptäcks i tid, vilket kan orsaka vatten/ fuktrelaterade skador på kringliggande konstruktioner.

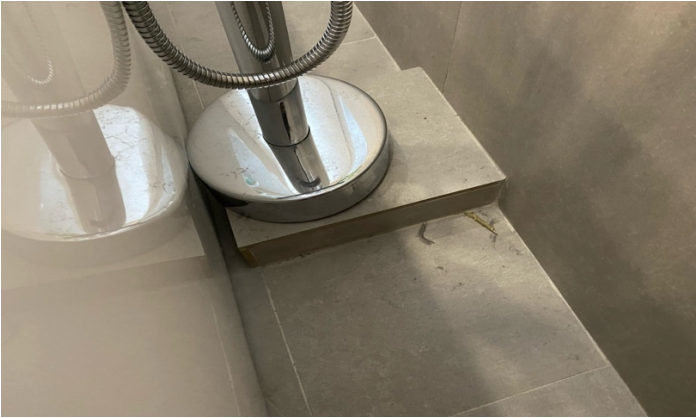
Innerhall med varmvattenberedare/ förvaringsutrymmen:	---
Badrum:	<p>Golvbrunnen under badkaret är ej åtkomlig för besiktning. Rörgenomföringar finns i klack på golvet till blandaren för badkaret. Se riskanalys.</p> <p>Väggnära golvbrunnar går ej att besikta då inga synliga tätskiktsanlutningar finns.</p>

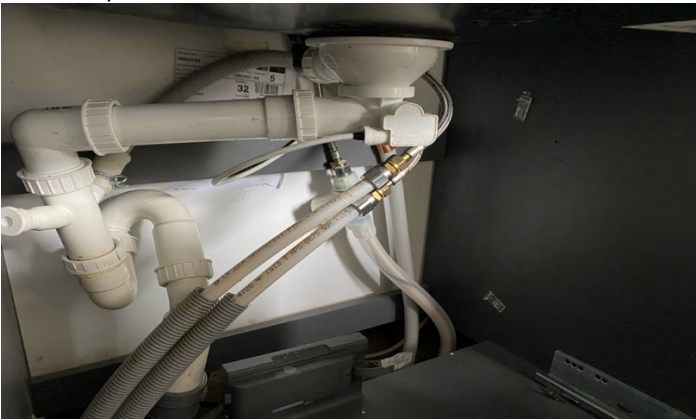
Trappa med förvaringsutrymme:	---
Wc:	---
Kök/matplats:	<p>Fuktskydd finns ej i botten av diskbänkskåpet och vattenrören är ej fast klamrade mot väggen. Se riskanalys.</p>

<p>Mindre fuktskada noteras på golvet framför kyl/frys. Detta bedöms som torrt.</p>
Vardagsrum:	---
Sovrum 1:	---
Sovrum 2:	---
