ÖVERLÅTELSEBESIKTNING

Säljklar Total med fuktmätning

Sollentuna, SOLLENTUNA VINSKÄNKEN 4

Officersvägen 26
192 73 SOLLENTUNA

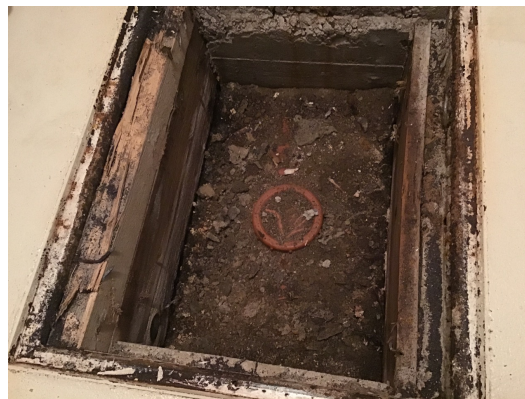
Trä mot betong.

Trä som angränsar diktan betong riskerar på grund av naturlig fuktpåverkan att drabbas av fuktrelaterade skador.

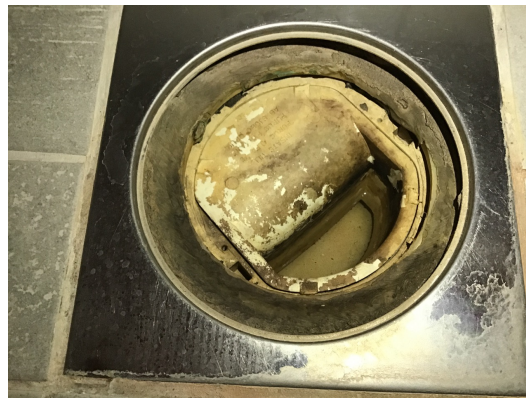
Brunnsmanschetten är avslutad på ett felaktigt sätt, gäller endast golvbrunnen vid duschen.

Då brunnsmanschetten är avslutad på ett felaktigt sätt och inte enligt monteringsanvisningen, finns det risk att klämringen inte fäster i sitt koniska säte.

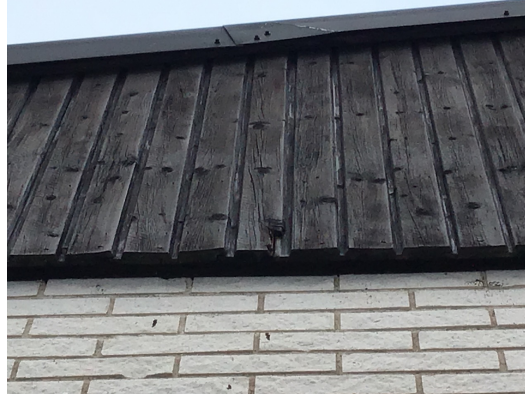
Rötskador på fasadpanel, gäller endast nordöstra sidan.

I trä som har rötskador så försämras hållfastheten. Detta medför ökad risk för att fukt tränger in i angränsande konstruktion.

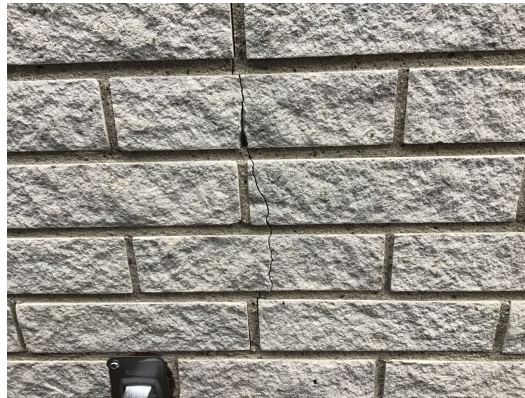
Fogsläpp och mexistenssprickor.

Då ytan på mexistenen skadats eller om fogen börjat släppa har dessa benägenhet att ta upp mer fukt vid nederbörd.

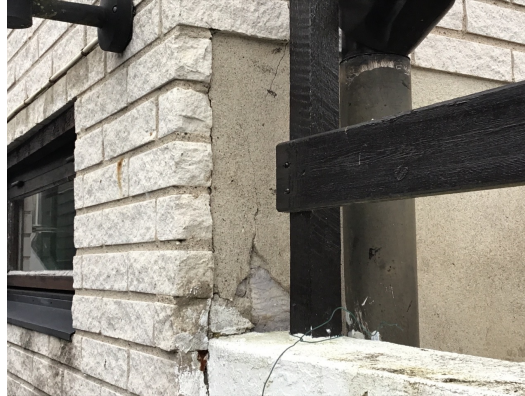
Ytliga sprickor och putssläpp i grundmuren.

Då det noterats ytliga sprickor och putssläpp i grundmuren finns det risk att vatten kan tränga in i dessa och orsaka skador som under vintertid fryser och förvärrar skadan.

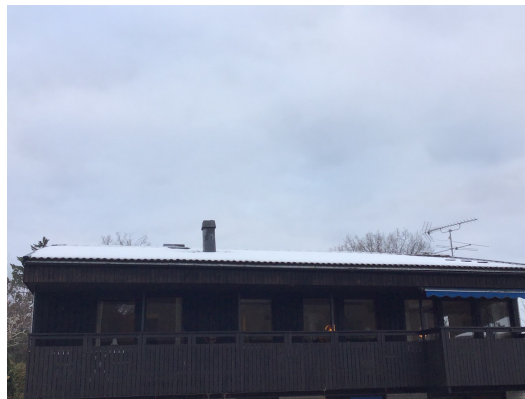
Snötäckt.

Ej besiktigat

Yttertaget är ej besiktigat då taket var snötäckt vid besiktningstillfället.

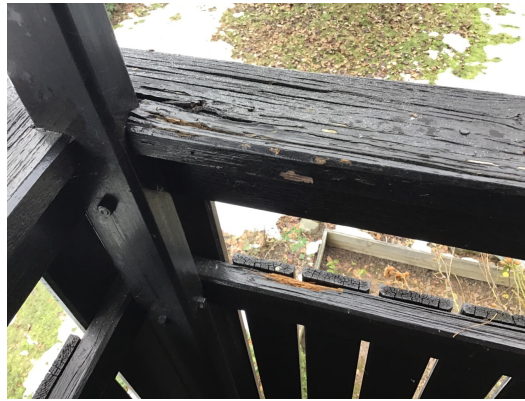
Rötskador på balkongens snickerier, gäller endast västra sidan.

I trä som har rötskador så försämras hållfastheten. Detta medför ökad risk för att fukt tränger in i angränsande konstruktion.

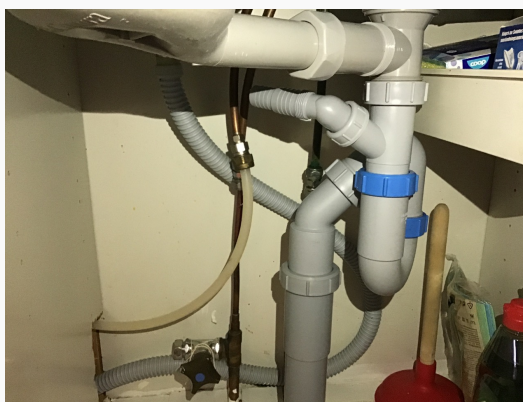
Entréplan, Kök

Då rören inte sitter fastmonterade finns det risk att rören kan lossna från sina infästningar vid belastning och orsaka vattenskador.

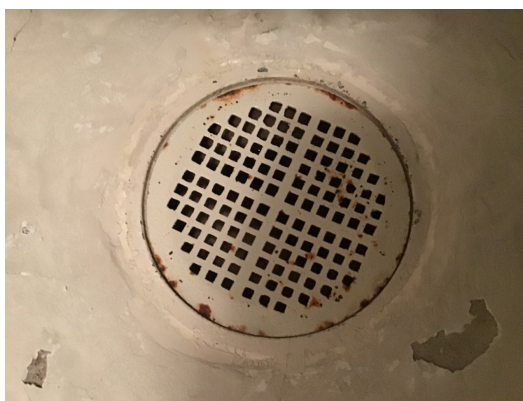
Sutteräng, Förråd 2

Avloppsinstallationen är av gjutjärn som anses vara en äldre installation. En installation av äldre karaktär löper större risk för att brister uppstår, vilket kan leda till ökad fuktbelastning i angränsande konstruktioner.

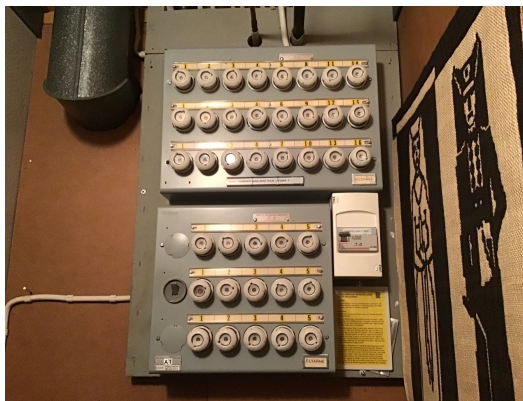
Elcentral

Gängsäkrad (porslin), Jordfelsbrytare, Gruppförteckning

Allmänt: Observera att krav på jordfelsbrytare gäller från 2000 (större renoveringar och nybyggnation 2004). Jordfelsbrytare är ett krav vid bland annat utförande av elektrisk golvvärme i våtrum och kan vid avsaknad innebära risk för personskada.
