2025-03-21

Uppdragsnummer 22010235  
2025-069

## ÖVERLÅTELSEBESIKTNING

Täby Kyrkby 3:15  
Kyrkvägen 1A, 187 70 Täby

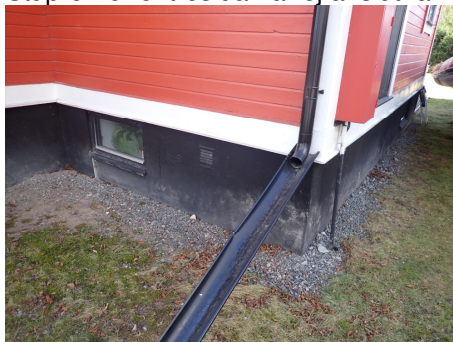
Stuprör för entrésidan är ej anslutna mot dagvattensystem.

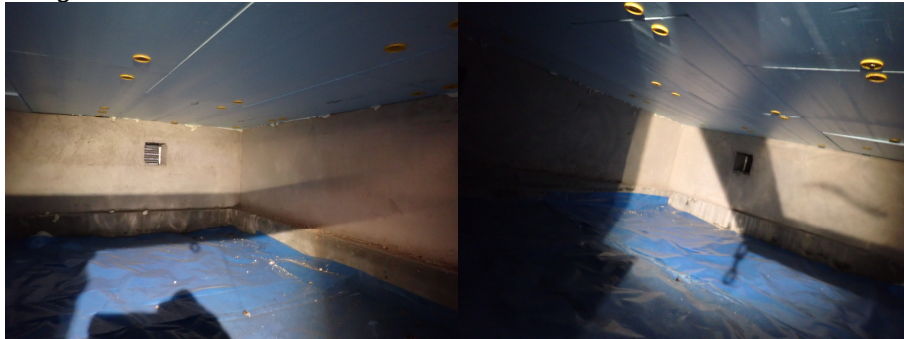
Källare och kryppgrund är kända riskkonstruktioner. Se även riskanalys punkt 3:1.

Kryppgrund är besiktigad från fönster i tvättstuga.

*Vid fuktkvotsmätning på trossbotten noterades ett värde av 13-14,6% FK*

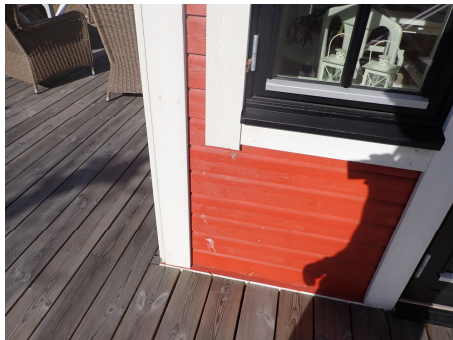
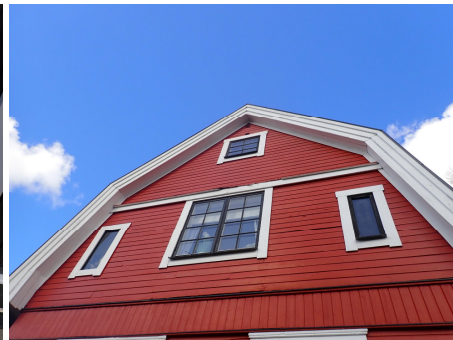
Fasadpaneler ansluter mot/nära altantrall mot baksidan och mot trapptrall mot entrésidan. Se även riskanalys punkt 3:2.

Fasadpaneler i söderläge har torrsprickor.  
Rötskada på offerbräda i våningsbrytning i söderläge.  
Färg/kittsläpp på fönster, främst i söderläge.  
Fotplåt saknas under källardörren.

- 3:2** Fasadpaneler som ansluter mot altantrallar kan leda till att dagvatten tar sig in i bakomliggande konstruktioner och kan då orsaka fukt, mögel och/eller rötelaterade skador.

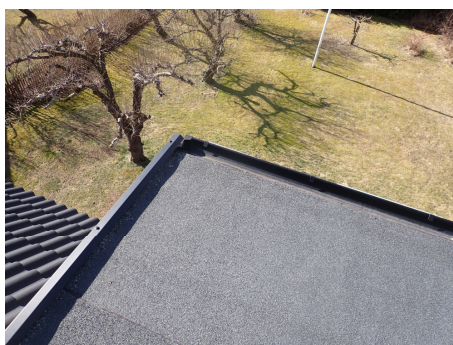
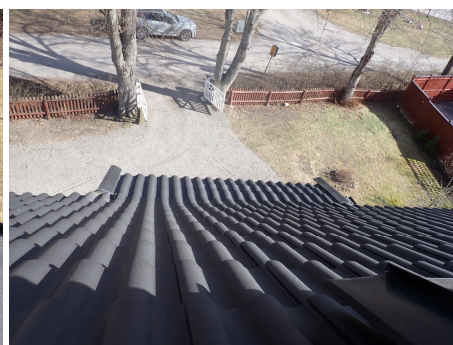
Taket är av säkerhetsskäl endast besiktigad begränsat från markstege vid takfot samt i anslutning till takstegen.

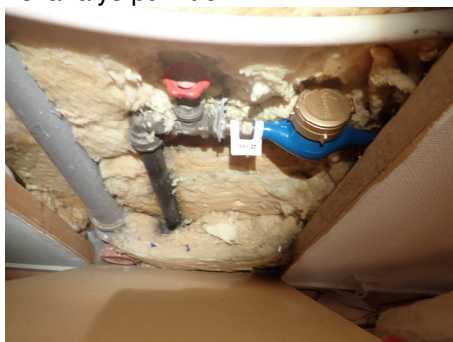
Inkommande vattenledning och vattenkopplingar är placerade bakom vägglucka utan kringliggande tätskikt (fuktlarm finns monterat). Missfärgningar noteras på mineralullsisolering i väggluckan. Se även riskanalys punkt 3:1.

- 3:1** Risk föreligger för att inklädda delar och/eller trädetaljer samt övrigt organiskt material som ansluter mot golv och väggar (trösklar, limmer, textil, papperstapeter och dylikt) i källaren kan ha/få fukt, mögel och rötelaterade skador med anledning av normalt förekommande fuktvandring genom grundmurar och golv samt om brister förekommer i dagvattenledningar, dränering och tätskikt. Eventuellt inbyggt/nyttjande av tryckimpregnerat virke i konstruktionen kan leda till kraftig avvikande lukt.

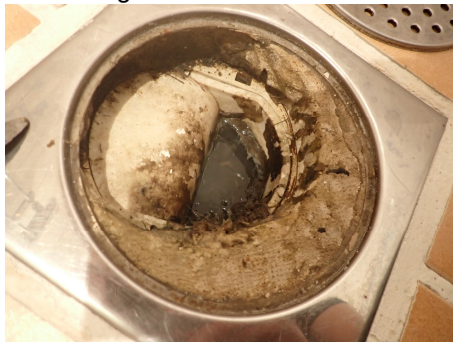
Tätskikt bakom kakel och under klinker är ej besiktningsbart.  
Äldre åldersmässigt avskrivet tätskikt (inkladda väggar).  
Spricka/glipa i väggvinkel i duschdelen.  
Otätt kring rörgenomföringar i vägg i duschdelen.  
Tätskikt ligger löst ner mot golvbrunnen.  
Bomljud i klinkerplatta in mot väggen.  
Med anledning av ovan noterade punkter är våtrummet i stort behov av renovering.

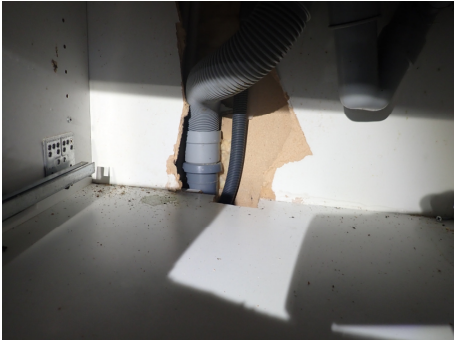
| Kök/matplats: | <p>Tät botten saknas i diskbänksskåpet, vattenkopplingar i vägg (fuktlarm finns monterat).</p> |

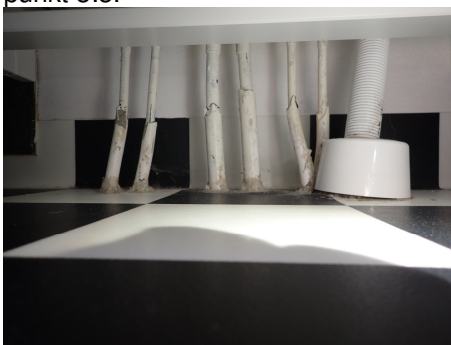
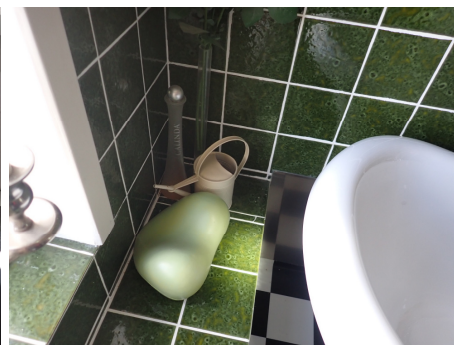
| WC/badrum: | <p><i>Vid fuktindikering på golv noterades inga förhöjda värden.</i></p> <p>Äldre åldersmässigt avskrivet tät/ytskikt på väggar i våtrummet.<br/>Rör genomföringar i golvtätskikt.<br/>Självdraagsventilation i våtrum.<br/>Med anledning av ovan noterade brister/svaga punkter se även riskanalys punkt 3:3.</p> |

- 3:3** Äldre tätskikt på väggar är en risk om väggytorna fukt begjuts risk finns då för fukt, mögel och/eller rötelaterade skador i bakomliggande konstruktioner.

Rör genomföringar i golvtätskikt innebär en ökad risk för att fukt, mögel och eller rötelaterade skador kan komma att uppstå då det är svårt att täta fullgott runt tappvatten och värmerör.

Avsaknad av mekanisk ventilation i våtrum ökar risken för fukt, mögel och/eller rötelaterade skador i omkringliggande konstruktioner (vind/tak/vägg mm). Eftersom fuktig luft och vattenånga då ej ventileras bort på ett effektivt sätt utan istället riskerar att läcka in i omkringliggande konstruktioner.
