## Överlåtelsebesiktning

Spersboda 1:171

Datum för besiktning  
2024-05-29

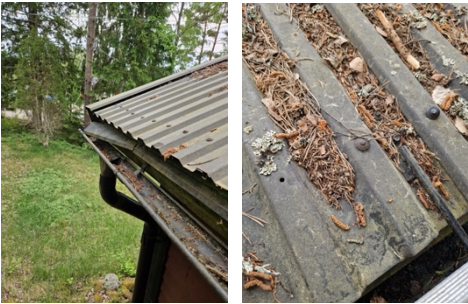
| Yttertak: | <p>Yttertaket är äldre och den tekniska livslängden är uppnådd.<br/>Plåtskruvar/spikar blir otäta med tiden, några har lossnat.<br/>Vindskivor och takfotsbräda har underhållsbehov.<br/>En fotplåt har lossnat.<br/>Mycket skräp och löv finns på taket.<br/>Se bilder och riskanalys.</p> |

- Ålderstiget yttertak, då yttertaket bedöms vara äldre och har uppnått sin beräknade tekniska livslängd så finns risk för fuktrelaterade skador på yttertaksstrukturen samt på underliggande konstruktioner.

- Spikar som håller fast plåttaket tätar dåligt. Om underliggande asfaltpapp av åldersskäl är i dålig kondition kan mindre läckage uppkomma/förekomma vilket i sin tur kan leda till fukt, mögel och/eller rötrelaterade skador på underliggande konstruktioner.

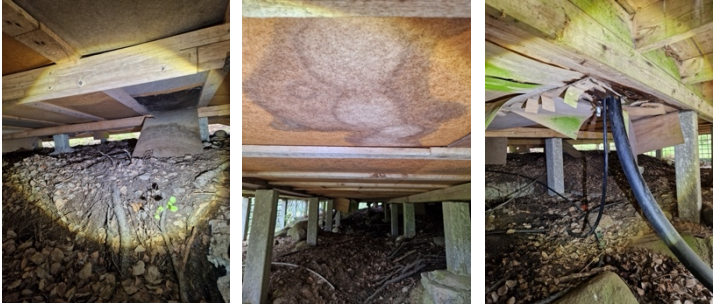
| Plintgrund: | <p>Löv och rötter finns på marken. (Organiskt material).<br/>Några blindbottensskivor har lossnat, plywoodskivor har delat sig.<br/>Fuktros finns på blindbotten, bedöms vara äldre.<br/>Fuktfläck noterades runt inkommande vatten, koppling läcker i diskbänksskåpet.<br/>Se bilder, riskanalys och fortsatt teknisk utredning.</p> |

- Öppen plintgrund är normalt ingen riskkonstruktion men kan få skador om marken lutar mot grunden och dagvatten kommer in under huset. Organiskt material på mark i utrymmet kan också ta skada i form av fukt, mögel och rötrelaterade skador. Om så är fallet kan ohälsosamma emissioner spridas in i boendemiljön. Man bör noga och regelbundet se över allt trä och se till att det hålls torrt för att undvika mikrobiell påväxt. Man bör inte använda grunden som lagringsplats för diverse bråte.

- Läckande rörkopplingar behöver åtgärdas. Utrymmet under köksskåpet och blindbotten bör undersökas vidare för att ta reda på om läckaget har orsakat några skador i angränsande konstruktioner.
