# Besiktningssprotokoll

Försäkringsbesiktning för Anticimex Säljarsförsäkrat

Fastighetsbeteckning: Svedberg 5:8	
Fastighetsägare: Sanny Wiklund	
Fastighetsadress: Svedbergavägen 168	
Postnummer: 254 76	Ort: Allerum

Besiktningdatum: 2022-04-29	Protokollnummer: 66883846
Temperatur: 4 °C	Väderlek: Soldis
Tekniker: Ingemar Nilsson	
E-post: ingemar.nilsson@Anticimex.se	
Kontor: Helsingborg	
Närvarande: Sanny Wiklund, fastighetsägare Alexander Rosberg, fastighetsägarens sambo Linda Gasslander, fastighetsmäklare

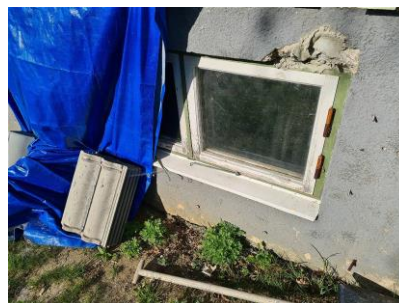
Utvändigt fuktskydd ligger oskyddat ovan mark och avslutningslist saknas.

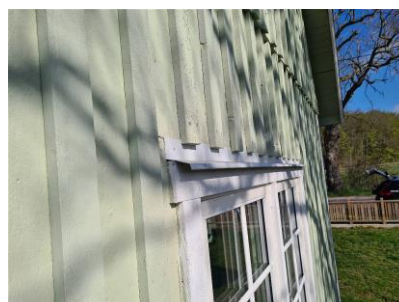
Fönstrens överbleck är otäta vid infästningar.

Eftersom överbleck är otäta finns risk att vatten rinner in i väggen vilket i sin tur kan leda till fuktskador i väggkonstruktionen.

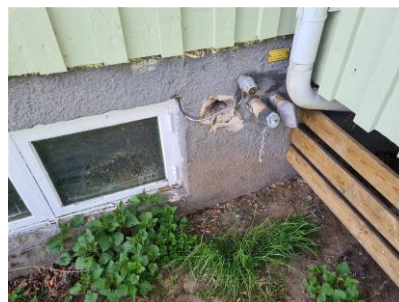
Det finns röta i ett källarfönster.

Några fönster har färgsläpp.

I Entréhallen har en glasruta spruckat.

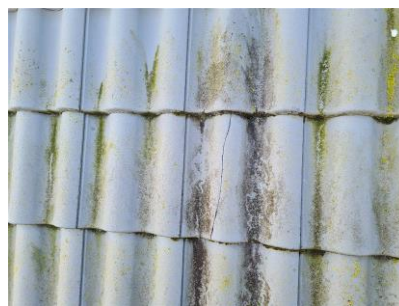
En takpanna är sprucken vid kupan mot norr.

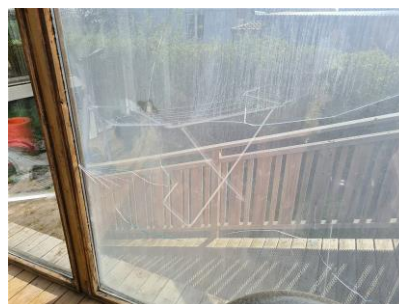
En fönsterkassett har sprucken ruta och är kass.

Trästolpar har färgsläpp på något ställe.

Kontakta glasmästare för åtgärder.

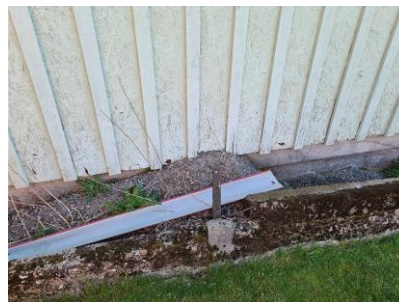
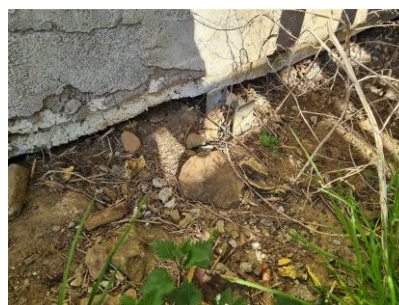
Fasadpanelen har rötskador på några ställen och mot väster ligger grus upp på fasaden.  
Garageporten har rötskador i nederkant.  
Fasadpanelens ändträ är omålat.  
Sprickor och skador finns lokalt i sockel.  
Cellplasten under betongplattan är synligt.  
Fönster har färgsläpp.

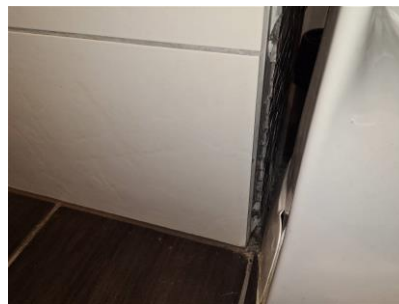
Golvfallet är bristfälligt utanför duschzonen.

Hörnskarvar är delvis otäta.

Vid fuktindikering i utrymmet kunde inga förhöjda indikationer påvisas.

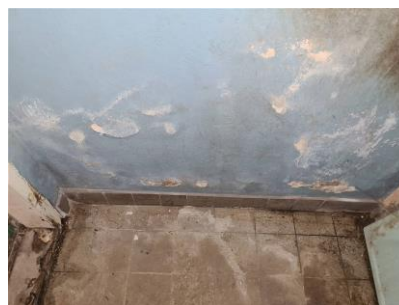
Väggar har puts- och färgsläpp på några ställen.  
Dörrkarmar är rötskadade i nedkant.  
Avloppsrör i gjutjärn är rostangripet.  
Taket har putssläpp på flera ställen.  
Det finns sprickor och skador i betonggolvet.  
Betonggolvet är ojämnt och lutar på några ställen.  
Brunnar saknar skyddsgaller.

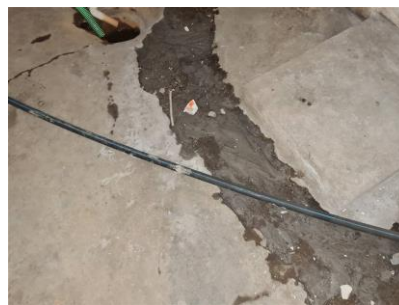
En ränna i betonggolvet har bilats upp men inte återställts med betong.
