## ÖVERLÅTELSEBESIKTNING

**HÖGUDDEN 17**

Uppdragsnummer: V2002751

Höguddsvägen 24C

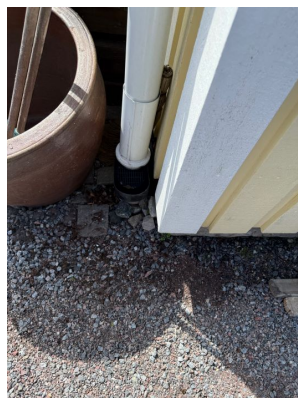
Installationer från byggår

Stuprörens falsar är monterade inåt vilket kan riskera leda till fuktskador vid t ex frostsprängning

Stuprör mynnar bristfälligt i markrör vid framsida

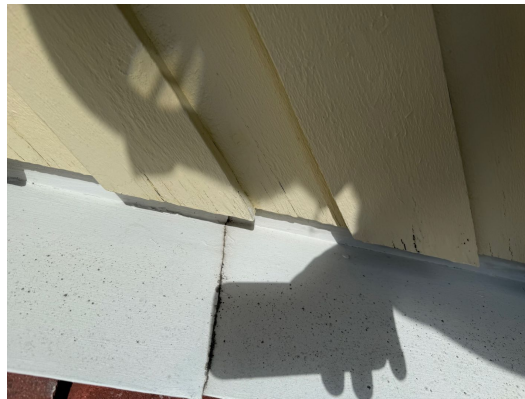
Träfasaden uppvisar normala tecken på ålder och förslitning i form av torksprickor och underliggande färgsläpp.

Normal livslängd på en träfasad beror på en rad faktorer såsom, virkeskvalitet, underhåll, färgtyp, yttre förhållanden, förekomst av luftspalt etc. Livslängden för en träpanel bedöms, vid normalt underhåll, till ca 30 - 50 år varefter man kan behöva räkna med att utbyte kan bli nödvändigt.

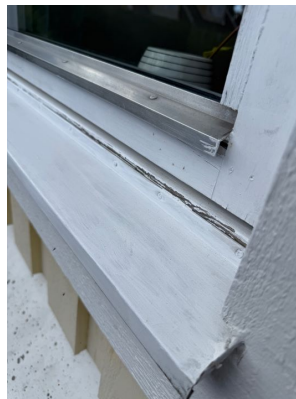
Fönster uppvisar normala tecken på ålder och förslitning i form av torksprickor och färgsläpp.

Isolerglas är äldre än 20 år (risk finns för ålderslitage med läckage/punktering som en följd).

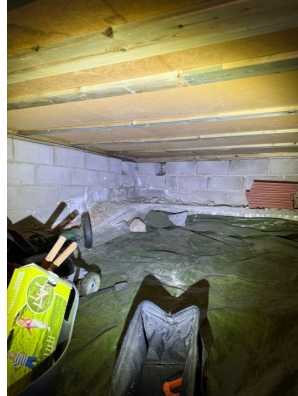
Outgrävd del av källare

Träbjälklag ovan murverk  
Se riskanalys 3.2

Saltutfällningar noteras lokalt, främst i hörn vilket är en indikation på att vatten tillförs.

Tryckimpregnerat virke noteras i bjälklagets undersida vilket var vanligt vid tiden för uppförandet av huset men idag ej är tillåtet

Krypgrund/torpgrund/plintgrund betraktas allmänt som en riskkonstruktion med avseende på fuktrelaterade skador på grund av att fuktmässiga förutsättningar för mikrobiell tillväxt periodvis kan finnas i en krypgrund t ex. kondens eller vatteninträngning. Detta kan medföra risk för mögel- och rötskador med konstruktionsförsvagningar i mot grunden anslutande konstruktioner samt att mark kan avge "dålig lukt" som kan tränga upp i bostaden och även luktsmitta anslutande bjälklag, väggar, mm.

Vid stickprovskontroll noterades inga förhöjda fuktvärden vid besiktningstillfället men för att säkert fastställa grundens funktion och golvbjälklagets kondition krävs alltid en fortsatt teknisk undersökning.

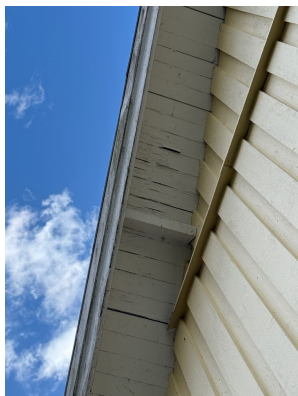
Betongpannor med underliggande papp från byggår

Teknisk livslängd uppnådd  
Se riskanalys 3.3

Ålderstecken i betongpannor

Mossa noteras på taket

Färgsläpp och mindre yttröst lokalt i plåtdetaljer

Takkupor har något för låg lutning i förhållande till bad som rekommenderas för betongpannor

Från mark noteras tecken på skada/läckage i taksprång, ej åtkomligt för kontroll och ej kontrollerat

Med avseende att takets yt och tätskikt är åldersmässigt avskrivet bör man vara uppmärksam på att risken för skador ökar på grund av bristande täthet eller vattenavvisande motstånd.

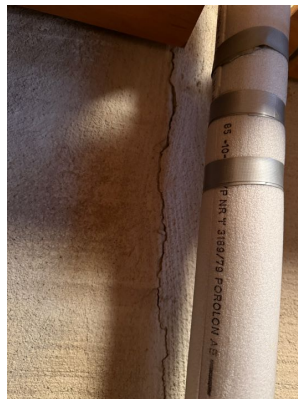
Plastmatta och kakel från 1990

Teknisk livslängd uppnådd  
Se riskanalys 3.6

Större spricka förekommer i grundmur, enligt säljare har denna funnit så länge man kan minnas och ej förändrats över tid. Det har vid besiktningstillfället inte utretts huruvida denna spricka är gammal och avstannad eller pågående eller hur den påverkar byggnaden ur hållfasthetssynpunkt.

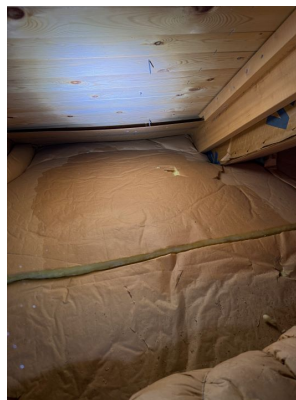
Mindre missfärgning i isolering lokalt  
Inga tecken på läckage i ovanliggande tak

I övrigt inget att notera
