Uppdragsnummer 22010235  
2025-136

## ÖVERLÅTELSEBESIKTNING

VALLENTUNA-EKEBY 2:34

Tallhammarsvägen 48, 186 33 Vallentuna

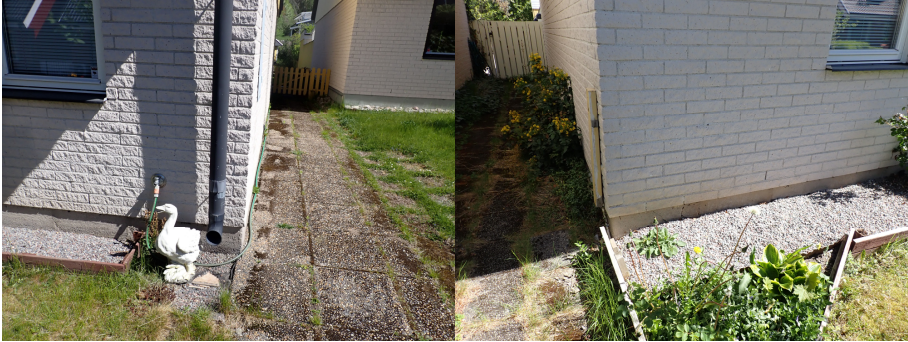
| Grundmur/Hussockel: | <p>Äldre betongplatta på mark med underliggande isolering. Se även riskanalys punkt 3:2.</p> <p>Mindre spricka i grundmur på gavelhörn utanför vardagsrumsdel.<br/>Stuprör leds ej bort från husgrunden.<br/>Avfrostningsvatten från luft/luftvärmepump led ej bort från husgrunden.</p> |

- 3:1** Platta på mark, även med isolering under plattan, är en risk om brister föreligger i underliggande kapilärbrytande skikt (grusfyllning) dagvatten och/eller dränering. Av åldersskäl ökar risken för att ovanstående kan ha brister med ökad risk för att fukt, mögel och/eller rötelaterade skador kan uppstå/förekomma.

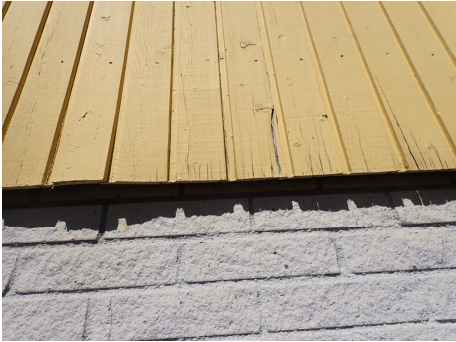
| Fasad: | <p>Fasadpaneler i söderläge är urblekta i färgen och något torrspruckna.</p> |

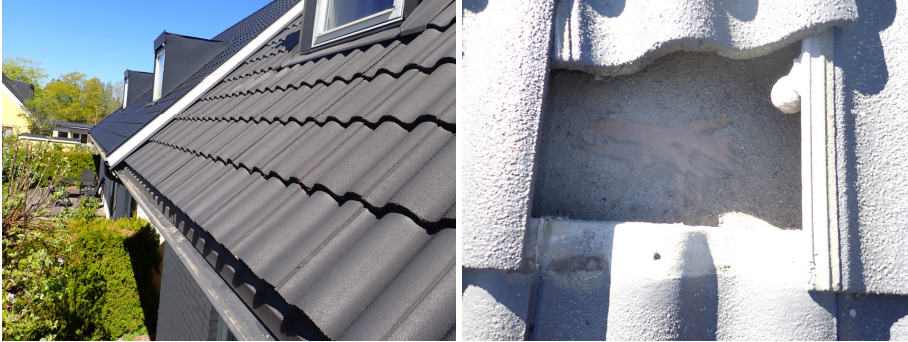
| Yttertak: | <p>Taket är av säkerhetsskäl endast besiktigad begränsat från markstege vid takfot samt i anslutning till takstegen.</p> <p>Underlagstak av boardskivor klassas som en svag undertakskonstruktion.<br/>Begynnande mosspåväxt på betongpannor mot baksidan.<br/>Äldre takplåtar kring takgenomföringar och takkupor samt takfönster.<br/>Med anledning av ovan noterade brister/svaga punkter se även riskanalys punkt 3:2.</p> |

- 3:2** Huset har undertak av takboard. Det är känt att takboard är relativt fuktkänslig och att det ofta uppträder missfärgningar/fuktfläckar på grund av att snö/regn kan leta sig in under plåtbeslag och takpannor vid hårda vindlaster eller trasiga takpannor och brister vid takplåtar. Om så är fallet kan detta orsaka fukt, mögel och/eller rötelaterade skador i underliggande konstruktioner. Viktigt att noterade brister på taket åtgärdas då underlagstaket inte har något vidare fuktmotstånd. Det rekommenderas att kontinuerlig och löpande kontroll sker av tak och vindsutrymmena för att säkerställa att förhållandena inte förändras/förvärras.

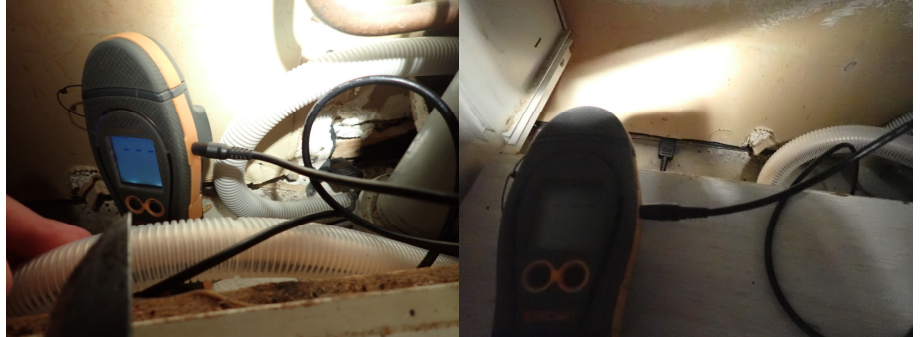
Vid fuktkvotsmätning på syll av trä i köks vägg noterades ett värde under 8% FK

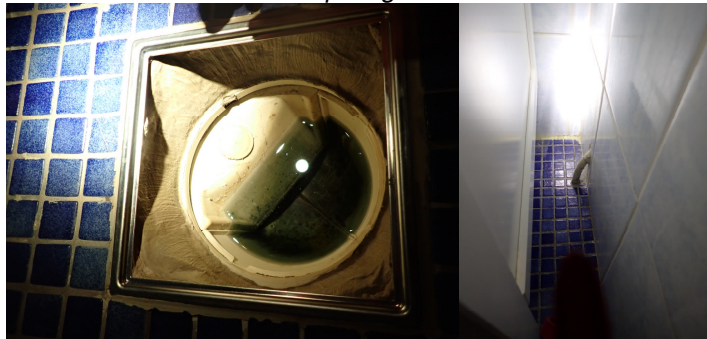
Tätskikt bakom kakel och under klinker är ej besiktningsbart.

Äldre åldersmässigt avskrivet tätskikt.

Väggar är ej förstärkta enligt idag gällande norm för kakel.

Äldre golvbrunn av plast (ej utbytt vid renoveringen 1993).

El-kabelsrör i golv mellan handfatskommod och yttervägg.

Med anledning av ovan noterade brister samt ålder se även riskanalys punkt 3:3.

- 3:3** Äldre tät/ytskikt har nedsatt funktion vilket innebär att ytskiktet/tätskiktet inte längre kan garanteras vara vattentätt och risk finns för att vatten tränger igenom ytskiktet/tätskiktet, svagt förstärkta väggar ger en större risk för rörelser med risk för skador på tätskikt/kakel.

- Ej utbytt golvbrunn i samband med våtrumsrenovering kan medföra att tätskikt, klämring och/eller brunnsmanschett ansluter sämre mot golvbrunnen.
- Ovanstående kan leda till att fukt, mögel och/eller rötelaterade skador kan förekomma/uppstå i anslutning till noterade brister/risker.

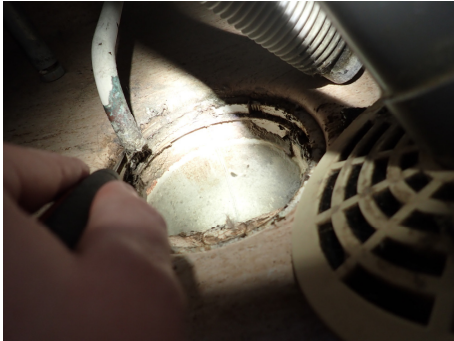
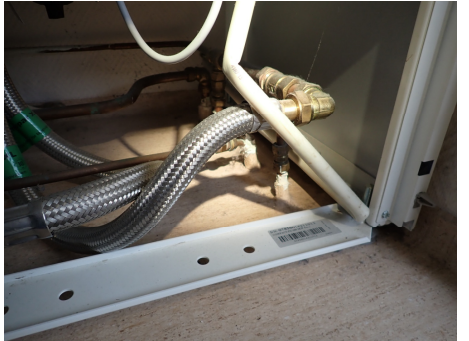
| Tvättstuga/pannrum: | <p>Äldre åldersmässigt avskrivet tätskikt.<br/>Rör genomföringar i golvtätskikt.<br/>Klämringen i golvbrunnen är något lös.<br/>Med anledning av ovan noterade brister samt ålder är våtrummet i behov av renovering.</p> <p>Vid fuktindikering på golv noterades inga förhöjda värden.</p> |

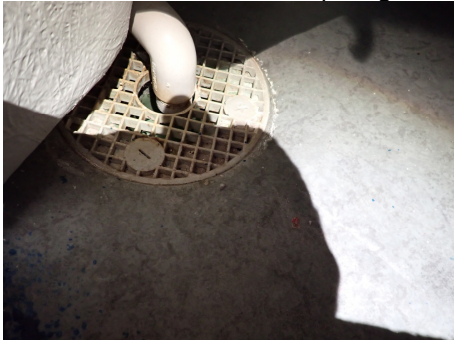
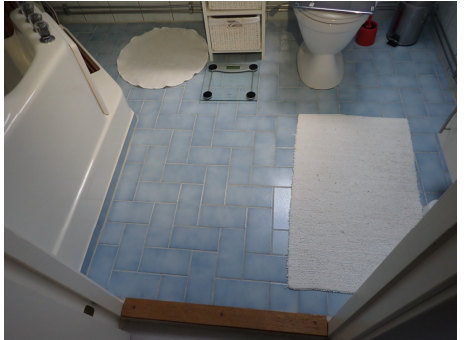
| WC/badrum: | <p>Tätskikt bakom kakel och under klinker är ej besiktningsbart.<br/>Äldre åldersmässigt avskrivet tätskikt.<br/>Väggar är ej förstärkta enligt idag gällande norm för kakel.<br/>Äldre golvbrunn av plast (ej utbytt vid renoveringen 1993).<br/>Dörr i våtzone 1, placerad nära badkar.<br/>Del bakom/under badkar är endast besiktigt lokalt via 2st luckor.<br/>Med anledning av ovan noterade brister samt ålder se även riskanalys punkt 3:3.<br/><i>Fuktindikering i utrymmet är inte möjligt att utföra då kakel och klinker som regelbundet vattenbegjuts ger utslag med anledning av att underliggande kakel och klinkerfix samlar på sig vatten.</i></p> |

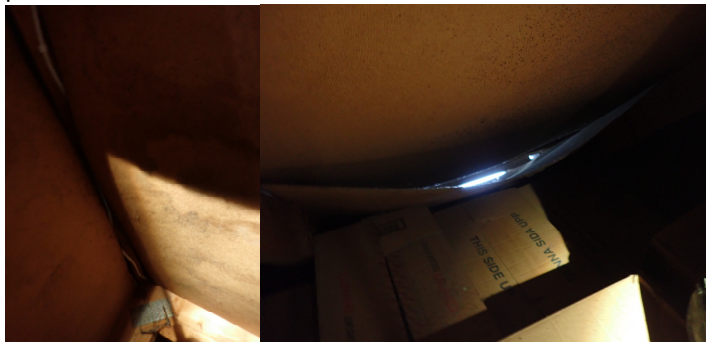
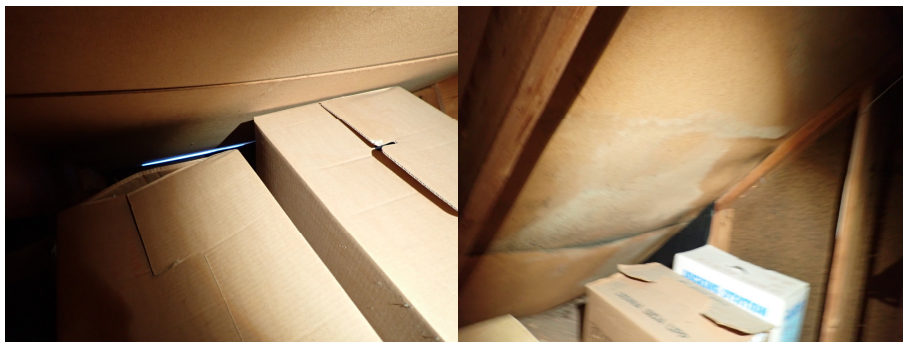
Nockvind är besiktigad från landgång.

Fuktrosor och utslag noteras på boardskivorna.

Glipor noteras in mellan boardskivor.

Inklädda snedtak är en känd riskkonstruktion.

Med anledning av ovan noterade brister/svaga punkter se även riskanalys punkt 3:4.

- 3:4** Inklädda snedtak är en riskkonstruktion, om ventilationen mellan innertaket och yttertaket är felaktig och/eller bristfällig finns risk för att den varma luften som stiger upp ifrån inomhusmiljön inte kan ventileras bort, luften kondenserar då och kan ge upphov till fukt, mögel och/eller rötelaterade skador i snedtaken eller på vindarna kring.

- Riskerna för skador via läckage från yttertaket ökar när boardskivorna har glipor och betongpannorna av ålder är slitna och har ett begränsat fuktmotstånd.
