Uppdragsnummer  
2025-S038

## ÖVERLÅTELSEBESIKTNING

**ALBY 1:912**

Musserongången 98, 135 34 Tyresö

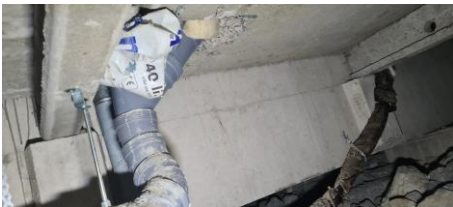
| <b>Grundmur/Hussockel:</b><br><b>Krypgrund:</b> | <p>Krypgrund är en känd riskkonstruktion. Se riskanalys 3:1.</p> |

- 3:1** Krypgrunder betraktas idag som kända riskkonstruktioner och är en känslig konstruktion ur fuktsynpunkt sett bland annat beroende på årstidsvariationer i temperatur och fuktbelastning från mark. Under de perioder då lufttemperaturen utomhus är högre än i kryputrymmet, kommer varm fuktig luft in i ett kallare utrymme och höjer den relativa luftfuktigheten i krypgrundsutrymmet. Risk för skador föreligger och skador kan uppstå såsom fukt, mögel och rötelaterade skador som möjlig följd. Eventuellt inbyggt/nyttjande av tryckimpregnerat virke i konstruktionen kan leda till kraftig avvikande lukt.

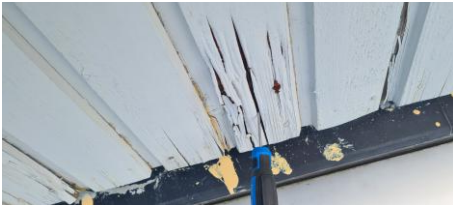
| <b>Fasad:</b> | <p>-Fasaden är urblekt.</p> <p>-En ej frostsäker vattenutkastare på baksidan.</p> <p>-Mindre rötskador vid fotbleck vid fransk balkong.</p> <p>-Rötskadad panel ovan fönster på övervåningen på baksida.</p> <p>-Rötskadad panel på inbyggd avrinning.</p> <p>Se riskanalys 3:2.</p> |

- 3:2** Med anledning av fasadpanelens skick finns risk för att vatten kan ha trängt in bakom fasader i väggkonstruktionen och orsakat fukt, röt och/eller mögelskador i bakomliggande och underliggande konstruktioner.

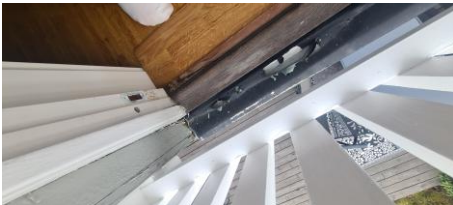
| <b>Dörrar:</b> | <p>-Fransk balkongdörr har färgflagnande karm och dörr.</p> <p>-Saknas fotplåt vid entrédörr.</p> |

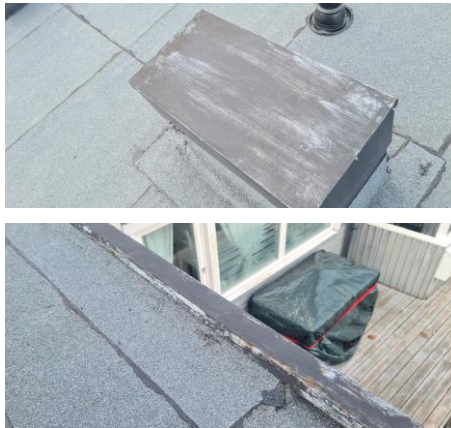
| <b>Yttertak:</b> | <p>-Färgflagnande, äldre plåtar och plåtdetaljer.</p> <p>-Låglutande tak är en känd riskkonstruktion.</p> <p>-Parallelltak.</p> <p>Se riskanalys 3:3.</p> |

- 3:3** Låglutande tak är en känd riskkonstruktion, risk finns för att fukt, mögel och/eller rötelaterade skador kan uppstå om brister uppstår i anslutningar/skarvar och/eller runt anslutningen mellan takpapp och takgenomföringar.

Äldre plåtar och takgenomföringar kan leda till att dagvatten tränger in på vinden vilket i sin tur kan leda till fukt, mögel och/eller rötelaterade skador på underliggande konstruktioner.

Parallelltak är en riskkonstruktion, om ventilationen mellan innertaket och yttertaket är felaktig och/eller bristfällig finns risk för att den varma luften som stiger upp ifrån inomhusmiljön inte kan ventileras bort, luften kondenserar då och kan ge upphov till fukt, mögel och/eller rötelaterade skador.

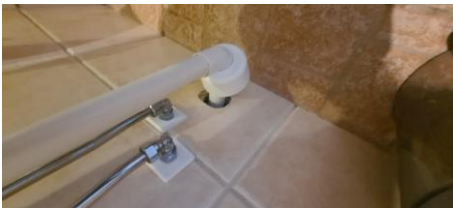
| WC: | -Otätheter vid handfatets avlopp i vägg.<br> |

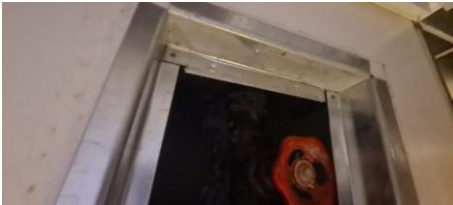
| <b>Badrum</b> | <p><i>Tätskikt bakom kakel och under klinker är inte besiktningsbart. Kvalitetsdokument/våtrumsintyg uppvisades inte.</i></p> <p>-Tätskikt sticker fram under badkars golvbrunn.<br/>-Mekanisk frånluft saknas.<br/><i>Komplettera med fuktlarm i inspektionsskåp på golv.</i></p> <p>Se riskanalys 3:4.</p> |

- 3:4** Avsaknad av mekanisk ventilation i våtrum ökar risken för fukt, mögel och/eller rötelaterade skador i omkringliggande konstruktioner (vind/tak/vägg mm). Eftersom fuktig luft och vattenånga då ej ventileras bort på ett effektivt sätt utan istället riskerar att läcka in i omkringliggande konstruktioner.

Felaktigt tillskuren brunnsmanschett kan medföra att manschetten tätar dåligt mellan golvbrunn och golvets tätskikt samt att det även kan medföra kapillärsug i manschetten.
