ÖVERLÅTELSEBESIKTNING

VITMÅRAN 2 LILLA EDET FUXERNAVÄGEN 32, 463 33 LILLA EDET

Beställare:	Alexi Silomäki
Uppdragsnummer:	75099
Besiktningsman:	Richard Gustavsson Djerf
E-post:	kundservice@fuktochbyggkonsult.se
Besiktningsdag:	2025-01-28
Närvarande:	Alexi Silomäki, fastighetsägare Richard Gustavsson Djerf, Fukt och Byggkonsult AB
Besiktningens genomförande och omfattning:	Innan besiktningen överlämnades en uppdragsbekräftelse till beställaren. En genomgång av denna uppdragsbekräftelse samt dess villkor gjordes innan påbörjad överlåtelsebesiktning. Huvudbyggnad + vidbyggd del av hus såsom carport, förråd eller garage omfattas.

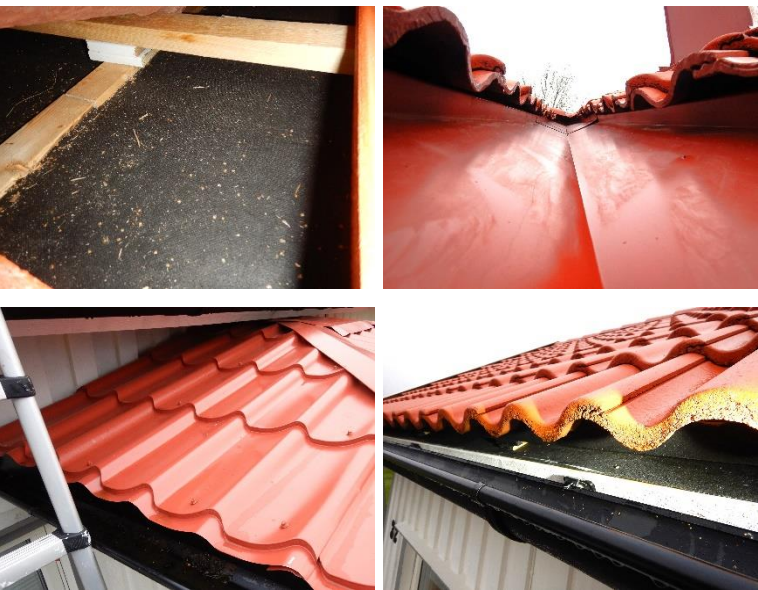
Tak.	<p>Taket besiktigades vid takfot via stege samt från marken. Underlagstaket kontrollerades stickprovsvis under några takpannor.</p> <p>Taktäckningen består av betongpannor som ligger på ett underlagstak av råspont, underlagsduk och träläkt. Verandautbyggnaden och entrétaket har taktäckning av profilerad plåt. Underlagstaket under takplåten på verandan går ej att besiktiga.</p> <p>Takpannorna är i nyskick och är fastsatta i läkten i de nedre raderna. Under nockpannorna finns nocktätning, vilket är bra.</p> <p>Skorstenen är väderskyddad med plåt och huv. Vid skorstenens takgenomföringar ser det ut att vara tätt. Avtäckningsplåten är formklippt efter takpannorna.</p> <p>Plåtarna i vinkelrännorna är breda och har uppvik som skyddar läkten.</p> <p>Underlagsduken under takpannorna är i nyskick och är limmad i överlappande skarvar. Vid takfoten finns ingen takfotsplåt. Takpannorna ligger dock på takfotsläkten och skaver inte på underlagsduken.</p> <p>Takplåten på verandataket och entrétaket är i bra skick. Det finns ingen ståndplåt mot fasaden på verandataket och entrétaket. Verandatakets anslutning mot fasaden är dock skyddat av takutsprånget.</p>

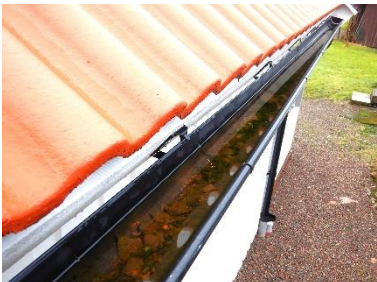
Hängrännor:	<p>Vid besiktningstillfället stod en del vatten i hängrännorna. För att undvika detta behöver de höjjusteras för bättre fall och ökad vattenavrinning.</p>

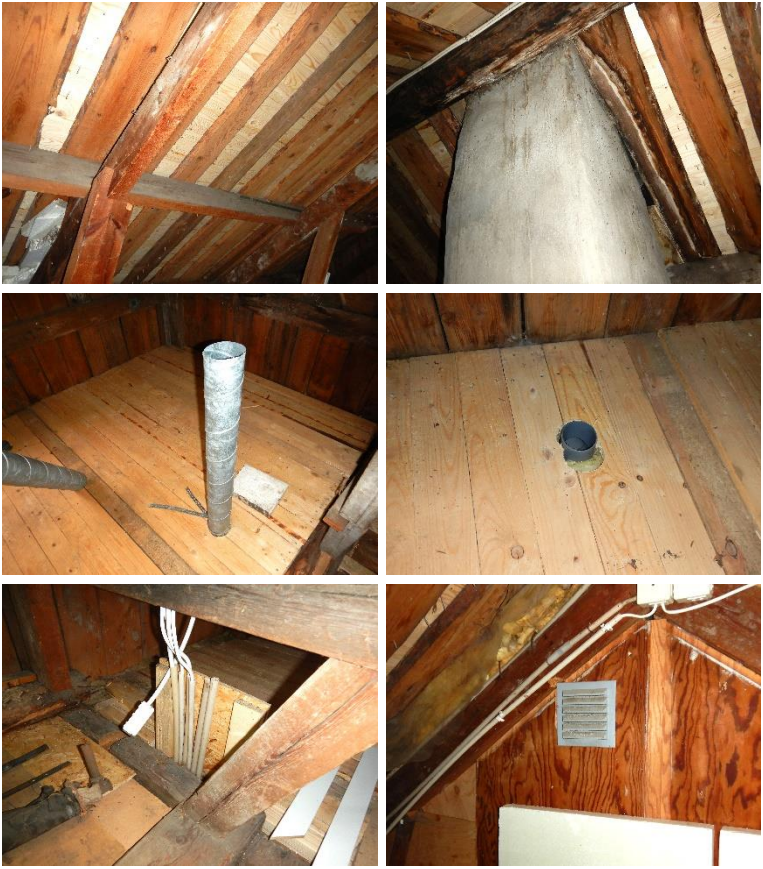
<p>Vind:</p>	<p>En del av taket är parallelltaks konstruktion där inget vindsutrymme finns. Vindsutrymmet över köket och badrummet samt entrén kunde beträdas för besiktning.</p> <p>I vindsutrymmet ser det bra ut generellt. Takkonstruktionen är utförd enligt gamla normer och på den gamla takstommen förekommer missfärgningar. Man kan se den nya råsponten mellan de stående bottenbrädorna.</p> <p>Lokalt vid skorstenen förekommer fuktanvisningar som är orsakade av läckage. Fuktanvisningarna var torra vid besiktningstillfället och är troligen gamla, men måste hållas under uppsikt. Ökar omfattningen måste orsaken till detta undersökas och åtgärdas.</p> <p>Ventilationskanalen från underliggande badrum samt avloppsavluftningen som kommer upp ur bjälklaget är inte dragna ut ur vindsutrymmet, vilket måste åtgärdas. Ventilationskanalen måste dessutom kondensisoleras.</p> <p>Elrör förekommer i vindsutrymmet. Om inomhusluft strömmar upp i dessa föreligger risk för kondensbildning som kan rinna tillbaka ned. Elrör ska ligga i eller under isoleringen, alternativt säkerställas vara fullgott tätade från boutrymmet.</p> <p>Mot intilliggande sovrum finns en ventil. Ventilen måste tätas så att varm och fuktig bostadsluft inte ventileras ut i vindsutrymmet.</p>

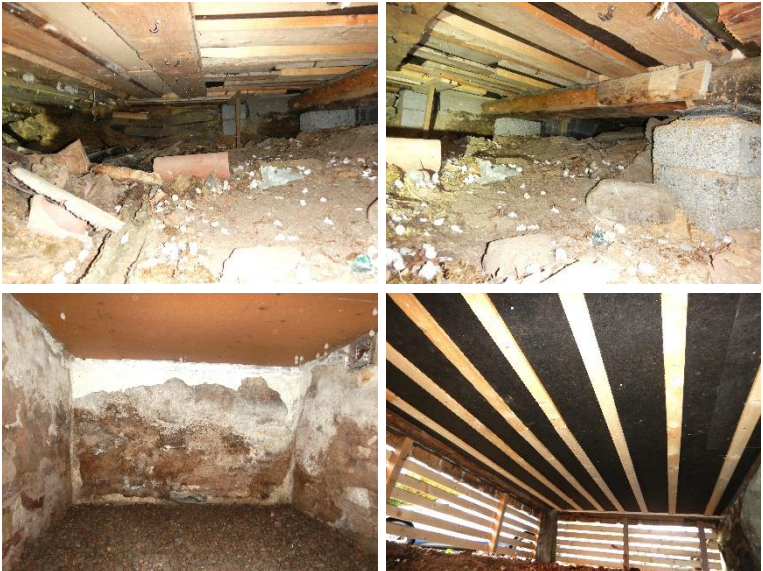
<p>Grundläggning:</p>	<p>Huset är till större delen grundlagt på torpargrund och kryppgrund. Verandan är grundlagd på plintgrund. Vid dusch och WC har en betonggjutning utförts som grundläggning, troligen innanför befintliga grundmurar. Kryppgrunden kunde beträdas via lucka för besiktning. Stora delar av grunden är dock inte nåbar på grund av låg höjd, främst under den tillbyggda vinkeln. Den tillbyggda vinkeln är delvis i markkontakt.</p> <p>Kryppgrundsdelarna har grundmurar av natursten som är staplad och den tillbyggda delen har grundmur av betong, av det som går att se. Markytan består till huvuddelen av grus och jord i kryppgrundsdelarna. Markens beskaffenhet i de låga delarna av grunden är oklar. Det ovanliggande träbjälklaget ser ut att vara mineralulls isolerat och har blindbotten i huvudsak av brädor men även skivmaterial förekommer.</p> <p>Markytan är fuktig i grunden och det förekommer fuktgenomträngningar i grundmurarna. Missfärgningar förekommer på de äldre brädorna i blindbotten. I grunden upplevdes avvikande lukt. Plintgrundens blindbotten som består av asfaboard ser bra ut.</p> <p>Generellt sett är kryppgrund och torpargrund samt även plintgrund med träbjälklag känsliga konstruktioner i fukttekniskt perspektiv. Detta beror på att när utomhusluften, som framförallt under sommar och höst bär mycket vattenånga, strömmar genom den kallare grunden kan den relativa luftfuktigheten öka till nivåer som medger tillväxt av mikroorganismer. I svåra fall kan den relativa luftfuktigheten stiga så mycket att kondens bildas i grunden. Markens beskaffenhet och den markfukt som förekommer bidrar också med ett fuktillskott i utrymmet.</p>

En vanlig metod för att sänka fuktnivån i krypgrunder och torpargrunder är att lägga ut en ångtät och åldersbeständig plastfolie på markytan för att förhindra markfuktens påverkan på grunden. I många fall måste man även avfukta grunden för att fuktnivån skall vara under kritisk fuktnivå. Båda dessa åtgärder är svåra, eller ej möjliga att utföra när bjälklaget är i markkontakt.
