Uppdragsnummer 22010235  
2025-096

## ÖVERLÅTELSEBESIKTNING

LINDÖ 9:19

Sormenvägen 47, 186 92 Vallentuna

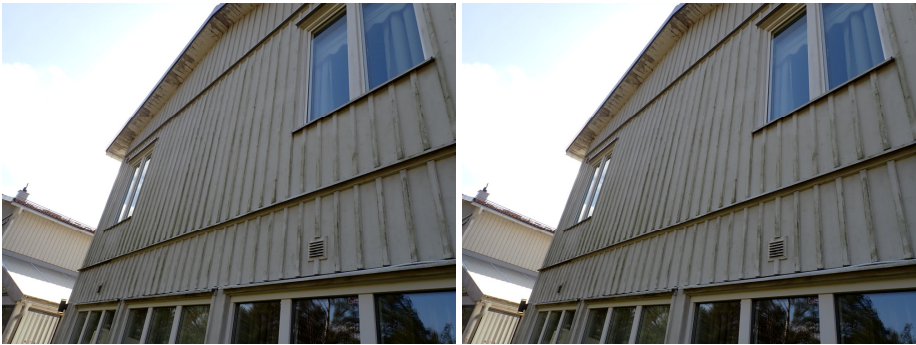
| Fasad: | <p>Fasadpaneler är urblekta i färgen/har kraftig algpåväxt mot baksidan samt på takfoten.</p> |

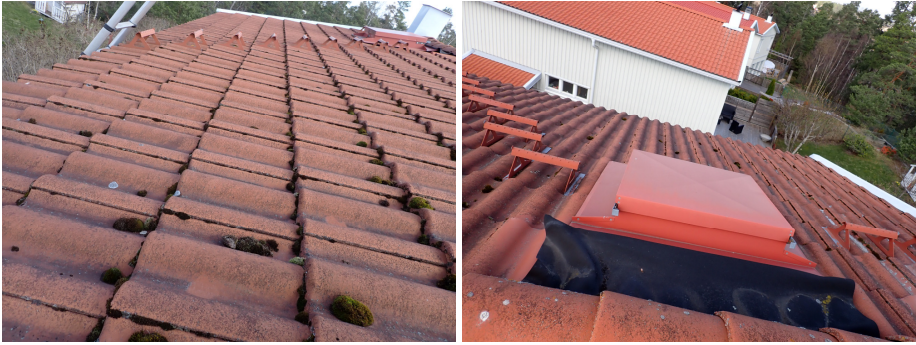
| Yttertak: | <p>Taket är av säkerhetsskäl endast besiktigad begränsat från markstege vid takfot samt i anslutning till takstegen.</p> <p>Mosspåväxt på betongpannor mot skuggsidan, kraftigt ovan carport.</p> |

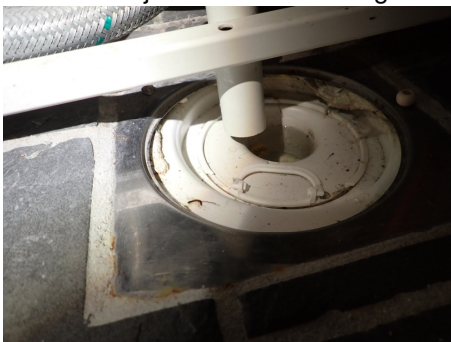
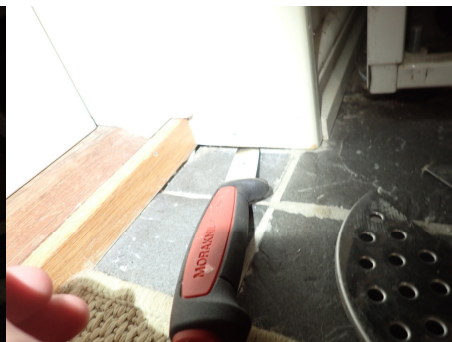
Tätskikt under klinker är ej besiktningsbart.

Tätskikt saknas i pannrummet.

Otätt in kring trösklar och dörrar.

En del bomljud noteras i klinkergolv.

- 3:1** Avsaknad av tätskikt i pannrummet kan leda till fuktbelastning på oskyddade ytor vid eventuellt läckage på rör eller i maskin samt även om golvbrunnen får stopp med risk för fukt, mögel och/eller rötrelaterade skador.

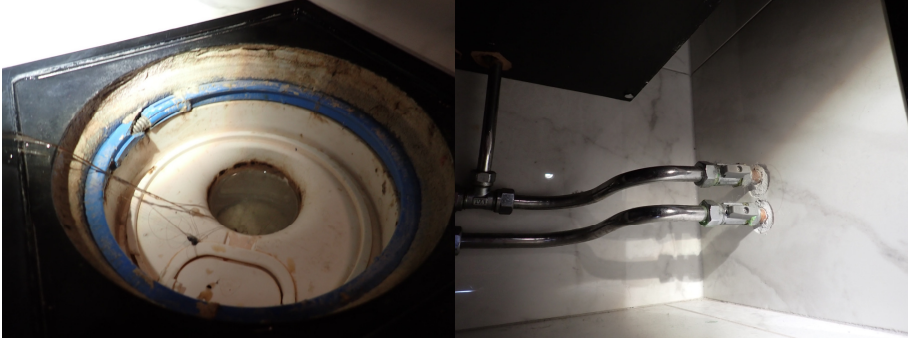
| WC/dusch/tvättstuga: | <p>Tätskikt bakom kakel och under klinker är ej besiktningsbart.</p> <p>Golvbrunn är ej utbytt i samband med renoveringen 2023.<br/>(Golvbrunnar som ej byts ut vid renovering är ett avsteg dvs uppfyller inte gällande krav avseende branschregler. Eventuell ersättning från försäkringsbolag vid skada kan därför komma att utgå).</p> <p>Tättningsbrickor saknas kring rör genomföringar i vägg.</p> <p><i>Fuktindikering i utrymmet är inte möjligt att utföra då kakel och klinker som regelbundet vattenbegjuts ger utslag med anledning av att underliggande kakel och klinkerfix samlar på sig vatten.</i></p> |

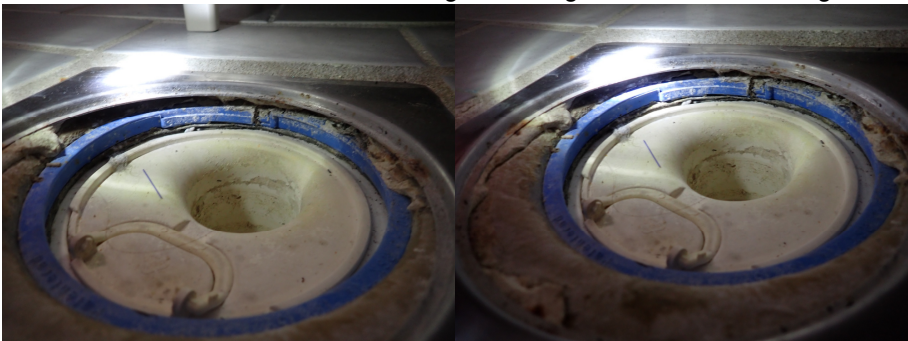
| WC/dusch: | <p>Tätskikt bakom kakel och under klinker är ej besiktningsbart.</p> <p>Golvbrunnsmanschett sticker fram något under golvbrunnens klämring.</p> <p><i>Fuktindikering i utrymmet är inte möjligt att utföra då kakel och klinker som regelbundet vattenbegjuts ger utslag med anledning av att underliggande kakel och klinkerfix samlar på sig vatten.</i></p> |

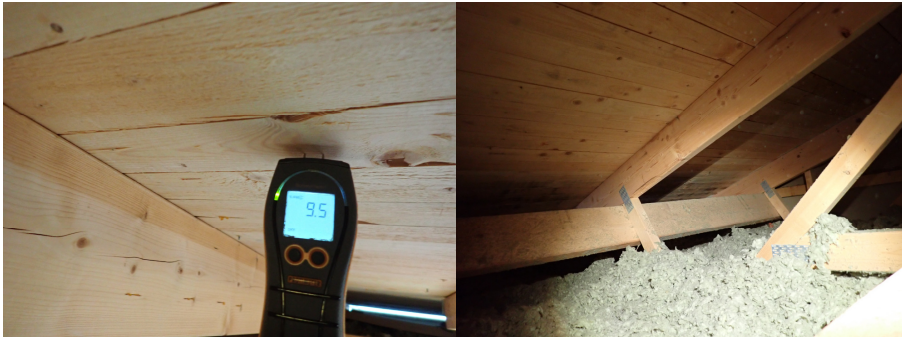
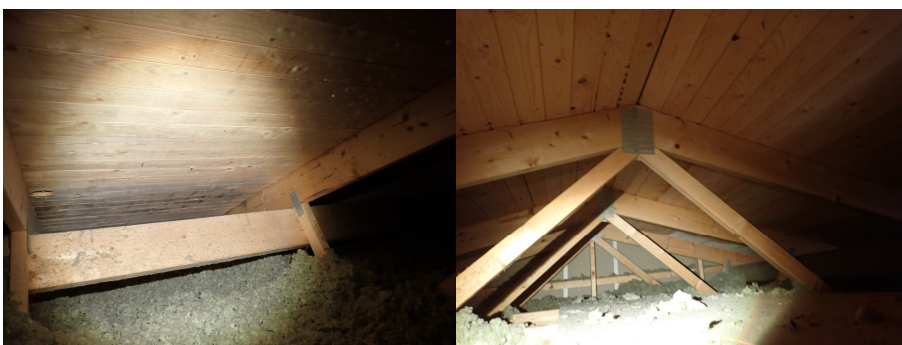
Nockvind är besiktigad från landgång.

Lättare missfärgningar noteras lokalt på råspont ovan vardagsrum uppe.

Vid fuktkvotsmätning på råspont av trä noterades ett värde av 9-11% FK
