2025-05-28

## ÖVERLÅTELSEBESIKTNING

VIGGBYHOLM 92:20

Drakskeppsvägen 20, 183 63 Täby

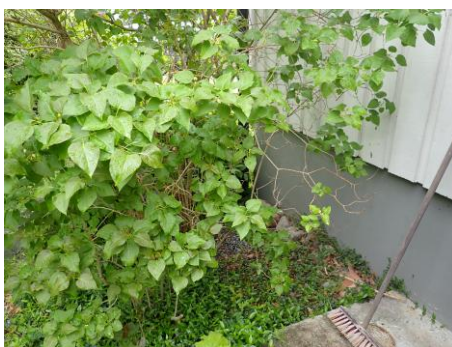
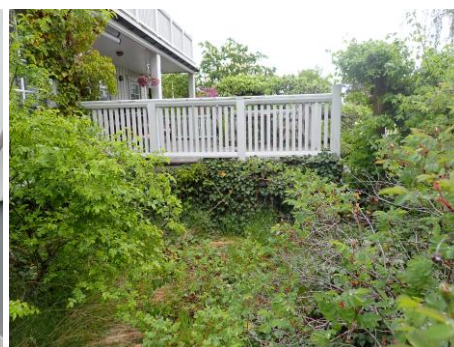
**Mark:****2 NOTERINGAR**

Närliggande planteringar. Se även riskanalys.

Närliggande planteringar kan komma att påverka grundkonstruktioner, fasader vind och tak negativt då rötter underminerar grundkonstruktioner (med risk för sättningsskador) och grenar fuktblastar fasader.

Takkonstruktioner kan även påverkas negativt (nedskräpning av tak, flyttande av takpannor och liknande) samt att planteringar kan täppa till luftspalter vid takfot.

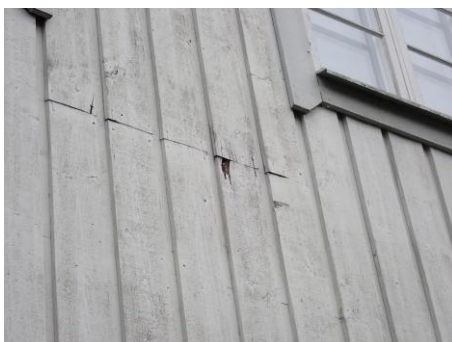
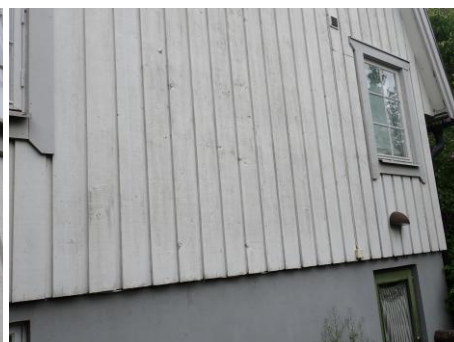
**Fasad:****2 NOTERINGAR**

Fasaden är bitvis missfärgad och lokala rötskador förekommer.

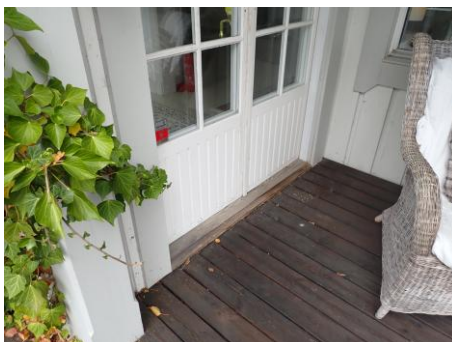
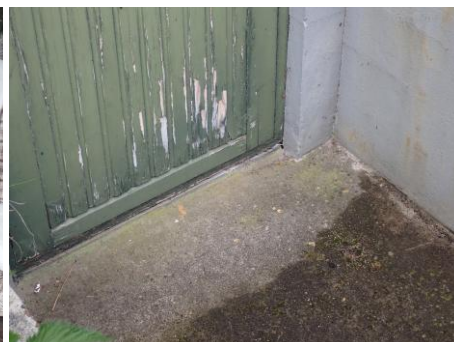
**Dörrar:****2 NOTERINGAR**

Fotbleck saknas till altandörrar (skyddas av skärmtak).  
Altandörr från sovrummet med eftersatt underhåll.  
Källardörren sitter i utsatt läge och har eftersatt underhåll med färgskador.  
Dörren är fuktpåverkad i nedre delar.

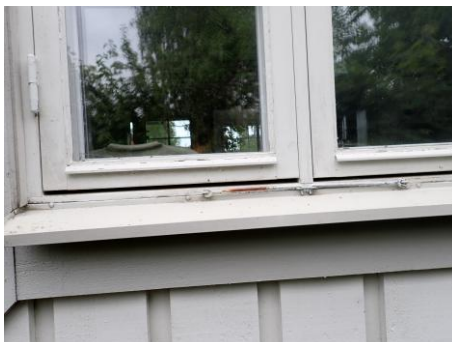
**Fönster:****2 NOTERINGAR**

Isolerglas är äldre än 20 år med risk för ålderslitage som tex punktering mellan isolerglaskassetterna.  
Fönster är bitvis färgflagnande.

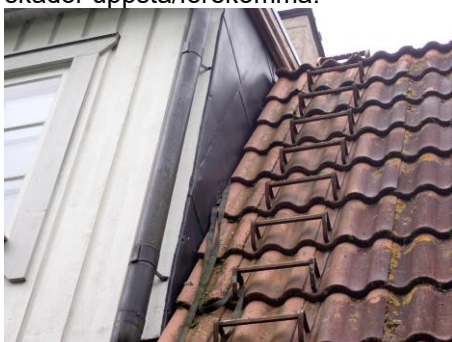
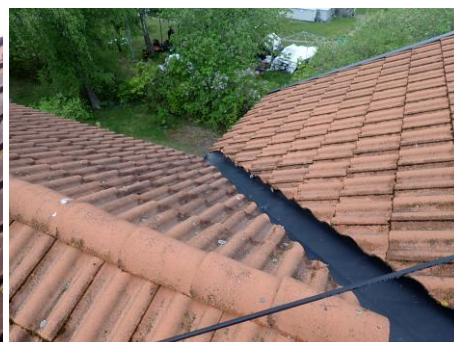
**Yttertak:****2 NOTERINGAR**

Takpannorna är monterade dikt an mot äldre underliggande falsat plåttak.  
Takplåten från takkupa ansluter felaktigt under takpannorna.  
En del mosspåväxt förekommer på takpannorna.  
Två spräckta takpannor i anslutning till skorstenen.  
Med anledning av ovanstående noterade brister, svaga punkter se även riskanalys.  
Taket är av säkerhetsskäl endast besiktigad begränsat från markstege vid takfot samt i anslutning till takstegen.

Underlagstak av äldre falsat plåttak är en risk då underliggande takpapp av åldersskäl är uttjänt och tätar dåligt samt att brister ofta förekommer i falsar och nytilkomna skruvhål för bärläkten vilket medför ökad fuktinträngning under takplåten. Om så inträffar kan fukt, mögel och/eller rötrelaterade skador uppstå/förekomma.

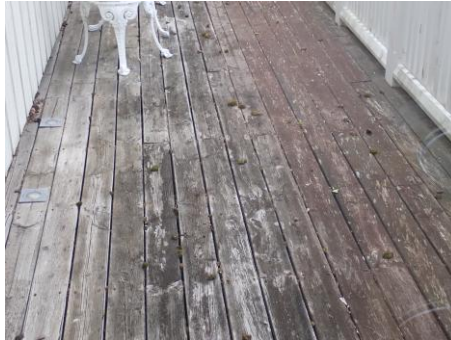
**Balkong:****2 NOTERINGAR**

Balkongräcket är färgflagnande.  
Tätskiktet på balkongbjälklaget är inte åtkomligt för besiktning. Tätskiktet är ålderstiget. Se även riskanalys.

Äldre ej besiktningsbart tätskikt på balkongbjälklag kan av åldersskäl ha brister med risk för att fukt, mögel och/eller rötrelaterade skador kan förekomma/uppstå på underliggande konstruktioner.

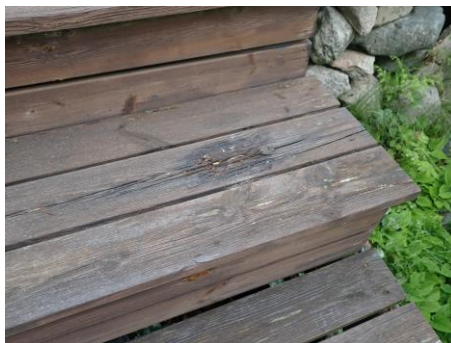
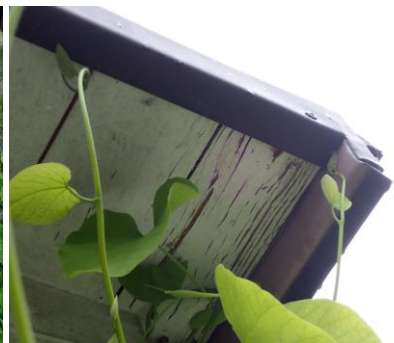
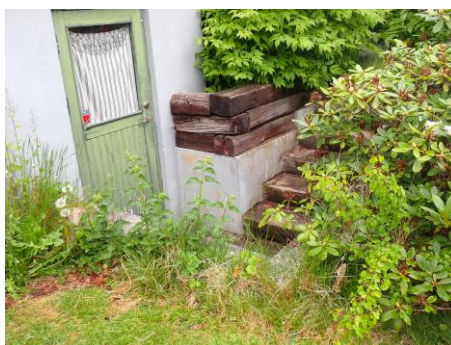
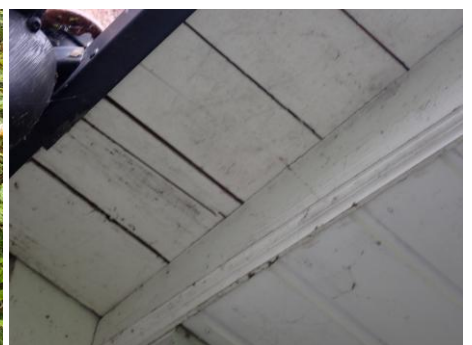
**Övrigt:****2 NOTERINGAR**

Begynnande rötskador förekommer på farstukvistens takfot.  
Altanen är bitvis rötskadad.  
Altanräcket är färgflagnande.  
Skyddande räcke saknas runt källartrappan.

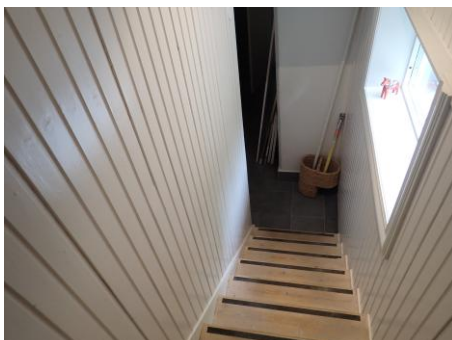
Trapp:

Ledstång saknas.

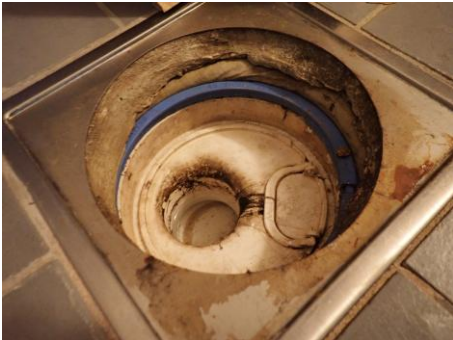
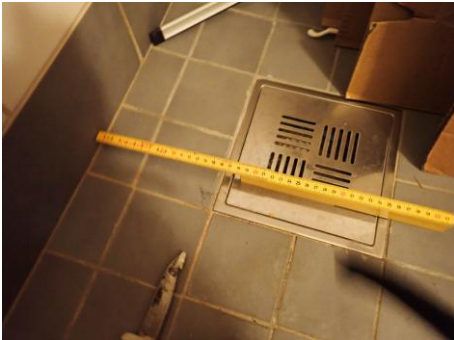
| Dusch/Bastu: | <p><b>2 NOTERINGAR</b></p> <p>Golvbrunnen ligger för nära vägg.<br/>Golvbrunnen ligger för lågt i förhållande till tätskikt.<br/>Med anledning av ovanstående noterade brister, svaga punkter se även riskanalys.</p> <p><b>3 RISKANALYS</b></p> <p>Golvbrunn som ligger felaktigt i förhållande till golvets tätskikt kan försvåra tätningen/anslutningen runt golvbrunnen. Om brister i tätningen skulle uppstå/förekomma kan skador förekomma/uppstå i anslutning till de noterade bristerna.</p> <p>Lös klämring ökar risken för att vatten kan tränga ner under tätskiktet i anslutning till golvbrunnen.</p> <p>Ovanstående kan leda till att fukt, mögel och/eller rötrelaterade skador kan förekomma/uppstå i anslutning till noterade brister/svaga punkter.</p> <p><b>Fukt</b></p> <p><i>Vid fuktindikering på golv och väggar noterades inga förhöjda värden.</i></p> <p><i>Fuktindikering i utrymmet är inte möjligt att utföra då kakel och klinker som regelbundet vattenbegjuts ger utslag med anledning av att underliggande kakel och klinkerfix samlar på sig vatten. Fuktindikering har därför endast utförts utanför dusch/badkarshörna.</i></p> <div data-bbox="563 981 1018 1319"></div> <div data-bbox="1026 981 1481 1319"></div> |

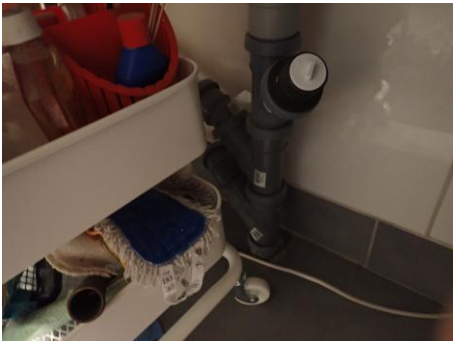
| Tvättstuga: | <p><b>2 NOTERINGAR</b></p> <p>Golvbrunn saknas.<br/>Tätskikt saknas sannolikt under klinker (ej krav i betongvalv)</p> <p><b>Fukt</b></p> <p><i>Vid fuktindikering på golv och väggar noterades inga förhöjda värden.</i></p> <p><i>Fuktindikering i utrymmet är inte möjligt att utföra då kakel och klinker som regelbundet vattenbegjuts ger utslag med anledning av att underliggande kakel och klinkerfix samlar på sig vatten. Fuktindikering har därför endast utförts utanför dusch/badkarshörna.</i></p> <div data-bbox="563 1706 1018 2045"></div> |

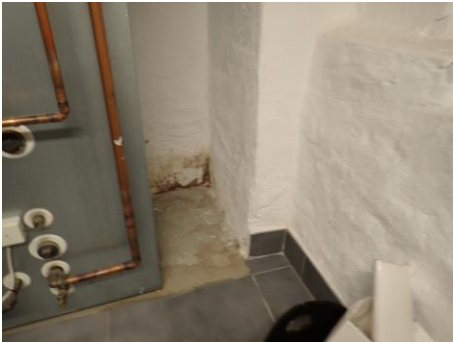
| Pannrum: | <p><b>2 NOTERINGAR</b></p> <p>Golvbrunn saknas.<br/>Tätskikt saknas sannolikt under klinker (ej krav i betongvalv)</p> <p><b>Fukt</b></p> <p><i>Vid fuktindikering på golv och väggar noterades inga förhöjda värden.</i></p> <p><i>Fuktindikering i utrymmet är inte möjligt att utföra då kakel och klinker som regelbundet vattenbegjuts ger utslag med anledning av att underliggande kakel och klinkerfix samlar på sig vatten. Fuktindikering har därför endast utförts utanför dusch/badkarshörna.</i></p> |

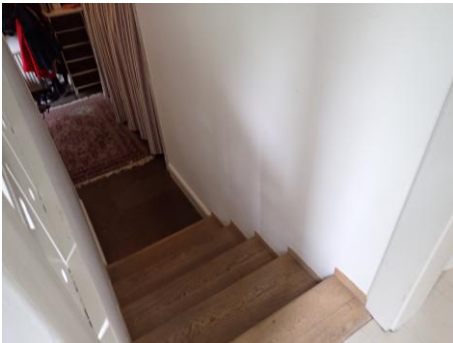
| ½ trapp: | <p><b>2 NOTERINGAR</b></p> <p>Ledstång saknas.</p> |

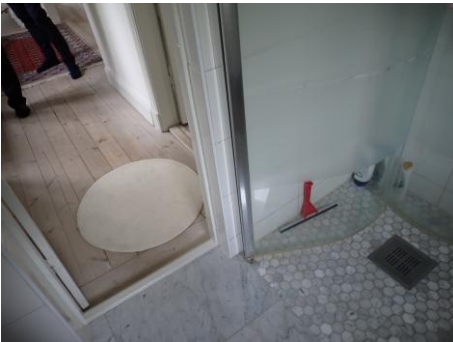
| Wc/Dusch: | <b>2 NOTERINGAR</b><br>Dörr i våtzon 1, skyddas av duschvägg<br><b>Fukt</b><br><i>Vid fuktindikering på golv och väggar noterades inga förhöjda värden.</i><br><i>Fuktindikering i utrymmet är inte möjligt att utföra då kakel och klinker som regelbundet vattenbegjuts ger utslag med anledning av att underliggande kakel och klinkerfix samlar på sig vatten. Fuktindikering har därför endast utförts utanför dusch/badkarshörna.</i><br> |

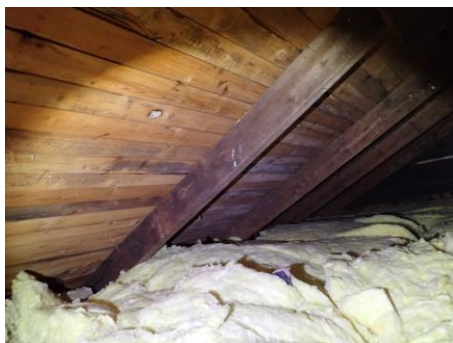
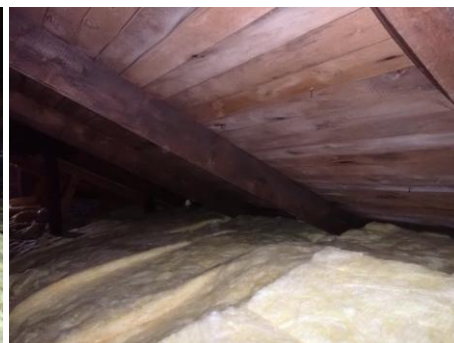
## Vind

Stora delar av konstruktionen består av ett parallelltak vilket är en känd riskkonstruktion.

Uttorkad fuktros inock.

En del missfärgningar (mikrobiell påväxt) förekommer på takpanelen.

Vinden är tilläggsisolerad vid okänt tillfälle.

Att tilläggsisolera en äldre vind kan innebära risker då man riskerar att flytta daggpunkten vilket kan orsaka kondens mellan isolermaterialet alternativt kyla vinden ner så pass att kondens kan uppstå på takbjälklaget. Isoleringen kan även täppa till luftspalter vilket gör att vinden inte kan ventileras bort fukt i utrymmet. Då vinden är tilläggsisolerad finns risk för att ovanstående kan/har inträffa vilket då kan leda till fukt, mögel och eller rötrelaterade skador på vindskonstruktioner.

Då mindre missfärgningar (mikrobiell påväxt) förekommer på takpanelen finns risk för att missfärgningarna kan komma att öka. Vinden bör ses över kontinuerligt så att man kan hålla uppsikt över eventuella framtida förändringar.

Parallelltak är en riskkonstruktion, om ventilationen mellan innertaket och yttertaket är felaktig och/eller bristfällig finns risk för att den varma luften som stiger upp ifrån inomhusmiljön inte kan ventileras bort, luften kondenserar då och kan ge upphov till fukt, mögel och/eller rötrelaterade skador på ej besiktningsbara ytor.

*Vid fuktkvotsmätning på takstolar och takpanel noterades ett värde av 6-7% FK*
