ÖVERLÅTELSEBESIKTNING

**TOLLERED 1:351
SVALÖRTSVÄGEN 8, 446 36 ÄLVÄNGEN**

Beställare:	Anna-Britta Svedholm
Uppdragsnummer:	71502
Besiktningsman:	Frans Bengtsson
E-post:	kundservice@fuktochbyggkonsult.se
Besiktningdag:	2024-05-06
Närvarande:	Anna-Britta Svedholm, (fastighetsägare) och Tommy Jansson. Frans Bengtsson, Fukt och Byggkonsult AB.
Besiktningens genomförande och omfattning:	Innan besiktningen överlämnades en uppdragsbekräftelse till beställaren. En genomgång av denna uppdragsbekräftelse samt dess villkor gjordes innan påbörjad överlåtelsebesiktning. Huvudbyggnad + vidbyggd del av hus såsom carport, förråd eller garage omfattas.

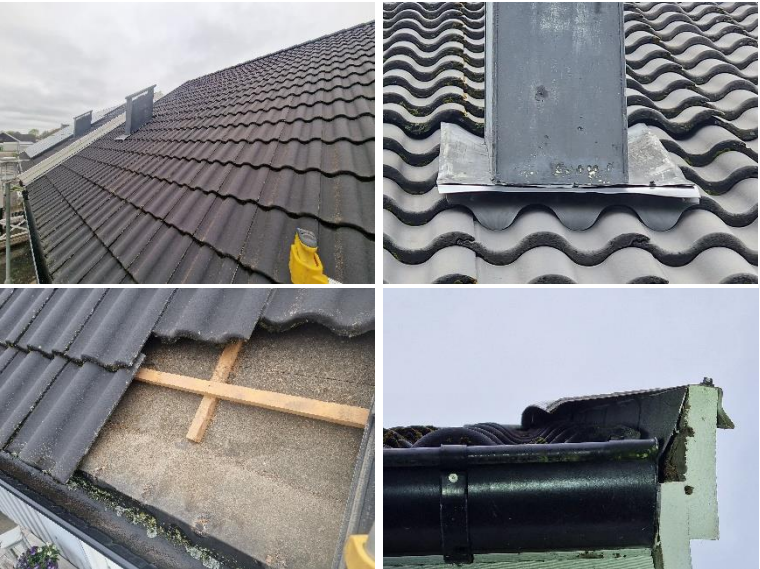
Tak.	<p>Taket besiktigades från takfoten via stege samt från marken. Underlagstaket kontrollerades under några pannor vid takfoten.</p> <p>Taktäckningen består av betongpannor som ligger på ett underlagstak av råspont, underlagspapp och träläkt.</p> <p>Taktäckningen renoverades 2012 och är fortfarande i bra skick. Det noterades dock lite mosspåväxt och nött yta på betongpannorna. Underlagspappen och läkten är i bra skick där kontroll utfördes.</p> <p>Vid takfoten vilar pannorna dikt an pappen med underliggande fotplåt. Under nockpannorna ligger nocktätning vilket är bra.</p> <p>Huvarna på fram- och baksidan är äldre och byttes inte vid renoveringen. De tätar bristfälligt mot pannorna vilket medför otätheter. Några vindskiveplåtar tätar också bristfälligt mot pannorna. Dock ser det ut som pappen är uppvikt.</p>

Tak:	Otättheterna vid ventilationshuvorna innebär risk för fuktinträngningar och bör med fördel ses över.
Grundläggning:	Befintlig konstruktion, betongplatta med ovanliggande golv- och väggkonstruktioner, riskerar att p.g.a. naturlig markfukt utsättas för fuktpåverkan som möjliggör tillväxt av mikroorganismer. Detta kan i sin tur innebära mikrobiella skador och/eller avvikande lukter i konstruktion och boendemiljö.
Tvättstuga:	När våtrum är utförda enligt äldre standard och dessutom försämrats med tiden föreligger risk för fuktrelaterade skador. Man bör inte vänta allt för länge innan renovering av tvättstugan.

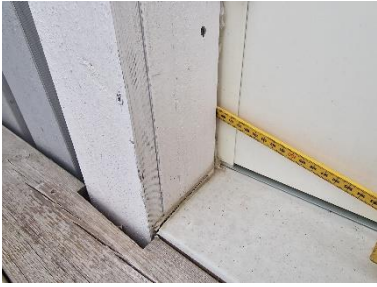
Dörrar:	<p>Det noterades några mindre otätheter vid entrédörren som med fördel kan tätas.</p>

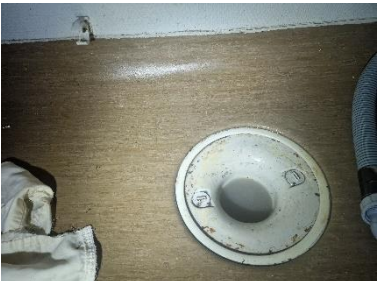
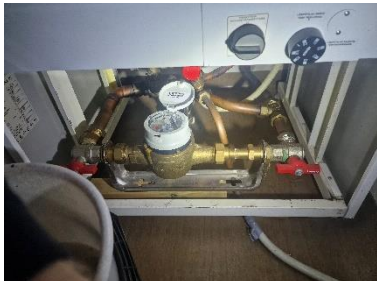
Entréhall:	<p>Enstaka hålrumsljud noterades i klinkergolvet. Detta bedöms ej medfört några följdskador.</p>
Tvättstuga:	<p>Äldre våtutrymme med plastmatta på golvet. Våtutrymmet är från byggåret vilket är att anse som äldre.</p> <p>Runt golvbrunnen har plastmattan släppt från underlaget. Rör genomföringar finns genom golvet. Frånluftsventil finns i innetak.</p> <p>Fuktindikering utfördes där så är relevant, utan avvikelser.</p>

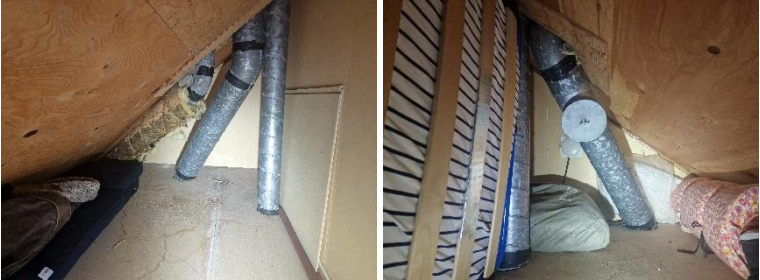
Trappa:	Inget att notera.
Allrum:	Inget att notera.
Sidovindar:	<p>Då dessa utrymnen är isolerade mot yttertaket är de indirekt uppvärmda och utgör därav en torr miljö. Fuktanvisningar finns på golvspånskivorna i båda utrymmena vid ventilationsrören, torra vid besiktningen.</p>

Sidovindar:	Fuktanvisningarna som förekommer på golvet i vindsutrymmena kan sannolikt vara äldre, men måste hållas under uppsikt. Ökar omfattningen måste orsaken till detta undersökas och åtgärdas.
-------------	---
