## Utlåtande över ÖVERLÅTELSEBESIKTNING

Vallentuna Kragsta 2:82

Kragstalundsvägen 103, 186 54 VALLENTUNA

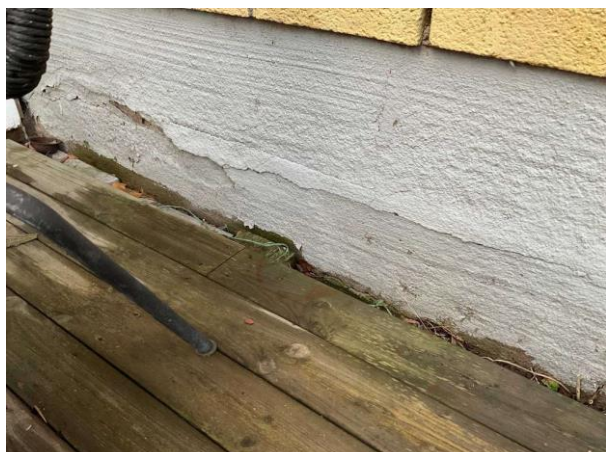
| <b>Sockel</b> | Sockeln är delvis dold av altaner<br>Sprickor noteras på sockel |

*Bild 1: Utvändigt, Sockel, Sockeln är delvis dold av altaner  
Sprickor noteras på sockel*

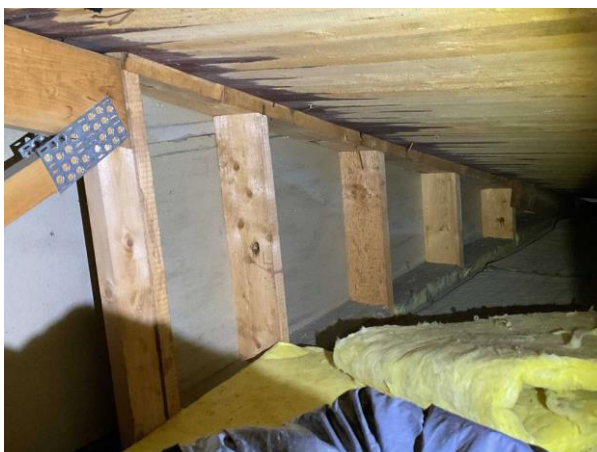
| <b>Vind</b> | Missfärgningar noteras på skivor vid gavlarna |

*Bild 2: Utvändigt, Vind, Missfärgningar noteras på skivor vid gavlar*
