## Överlåtelsebesiktning

**Alby 1:217, Renlavsgången 67, Tyresö**

08/05/2025

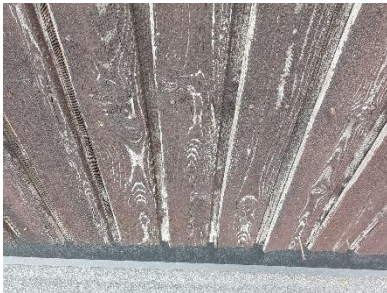
| Fasader:<br>Träpanel. Ålder:<br>Byggåret. | -Träpanelen på framsidan uttorkad, spikar har krupit ut, sprickor/och otätheter, dvs byte av träpanelen mot framsidan får påräknas. Ex foto:<br><br>I övrigt (baksidan) föreligger normalt underhåll.<br>-Luckan till utvändigt elskåp (inkommande el) fuktskadad, signaler om att vatten/snö kan ha trängt in. Renovering/byte.<br>-Luft/luftvärmepumpens utomhusenhet placerad på fasad ovan låga takdeln. Kondensvatten från luft/luftvärmepumpen utmynnar direkt mot taket. Läs under rubriken Yttertak/Riskanalys.<br>--- |

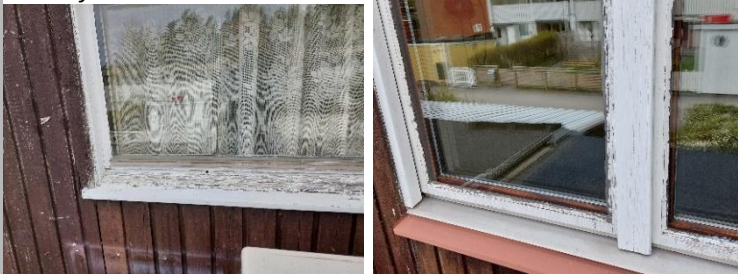
| <p>Fönster/Dörrar:<br/>Delvis isolerglas<br/>av varierande<br/>ålder, delvis 2-<br/>glas från<br/>byggåret.</p> | <p>-Äldre fönster mot framsidan i sämre skick, renovering och/eller byte. Se ex foto:</p> <p>---</p> |

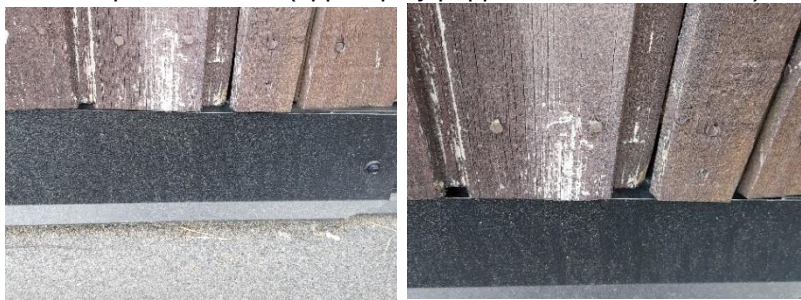
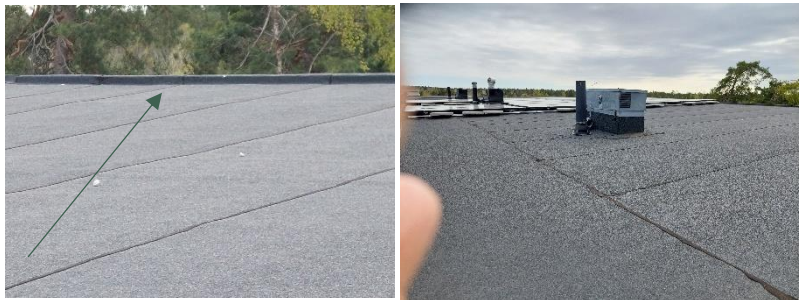
| <p>Yttertak:<br/>Ytpapp. Ålder:<br/>2019 enligt<br/>säljaren.</p> | <p>-Låglutande tak, av personsäkerhet är kontrollen av hög takdelen enbart utfört från steg från låga takdelen (anslutning av stegen mot glidskyddet gick inte att säkerställa helt). Låga takdelen kontrollerad från taket.</p> <p><u>Låglutande takdel:</u></p> <p>-Fasaden med bristande överlapp mot ståndplåt. Glipa mellan ståndplåt och fasad (uppvik på ytpapp under bedöms finnas).</p> <p>-Ett par bubblor noterades på ytpappen.</p> <p><u>Hög takdelen:</u></p> <p>-Krönplåtar mot baksidan bedöms saknas.<br/>Foton tagna ovan taket.</p> |

Låglutande tak innebära ökad risk för inläckage vanligen via skarvar och genomföringar pga att vatten/snö kan bli stående eller pga trög avrinning vilket kan leda till fuktskador i underliggande konstruktioner. När kondensvatten från luft/luftvärmepumpen utmynnar direkt mot yttertaket (låga takdelen) kan risken för inläckage öka till följd av att vattenbelastningen ökar och/eller pga isbildning kalla årstider kan uppstå vilket kan orsaka brister/skador på tätskiktet med risk enligt ovan. När fasadpanelen inte överlappar ståndplåten (ståndplåt något låg och glipar) kan det öka risken för att vatten/snö tränger med risk enligt ovan. Avsaknad av s.k krönplåtar på hög taket ökar risken för skador på ytpapp på sikt med risk för inläckage vilket ökar risken enligt ovan.
