ÖVERLÅTELSEBESIKTNING

**FUXERNA 6:137
HÖGLUNDAVÄGEN 12, 463 35 GÖTA**

Fastighetsbeteckning:	Fuxerna 6:137
Adress:	Höglundavägen 12
Postnummer och Ort:	463 35 Göta
Kommun:	Lilla Edet
Fastighetsägare:	Uno Persson & Irene Olsson

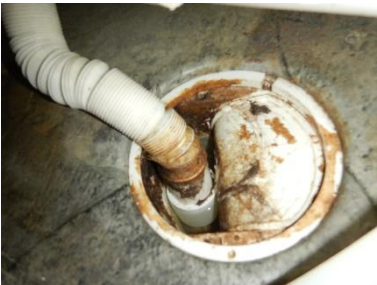
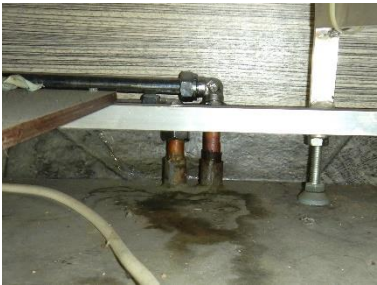
Entréhall:	<p>Droppläckor finns vid serviceluckan för ventilationen. Orsaken är oklar. Bedöms ej finnas följskador.</p>
Tvättstuga:	<p>Våtutrymmet har ytskikt/tätskikt av våtrumsmatta på golvet och våtrumstapet som är målad på väggarna. Våtrumsmattan är delvis utbytt i anslutning till värmepumpen.</p> <p>Golvbrunnen under tvättbänken är av äldre standard och konstruktion. Våtrumsmattan ser ut att ansluta korrekt och klämringen sitter som den skall.</p> <p>Rör genomföringar förekommer i golvet på en uppbyggd klack.</p> <p>Vid fuktindikeringen som utfördes noterades inga avvikelser.</p>    
Dusch och WC:	<p>Våtutrymmet har ytskikt/tätskikt av våtrumsmatta på golvet och väggarna. Duschkabin är installerad.</p> <p>Golvbrunnen under duschkabinen är av fabrikatet Purus och är typgodkänd. Våtrumsmattan ansluter korrekt till golvbrunnen och klämringen sitter som den skall. Fallet mot golvbrunnen kontrollerades ej.</p> <p>Tätade håltagningar förekommer i väggen bakom duschkabinen. Bakom duschkabinen har mattan på väggen vridit sig i vägghörnet.</p> <p>Vid fuktindikeringen som utfördes noterades inga avvikelser.</p>

Hall / Passage:	Inget att notera.
Kök:	<p>Läckageskydd finns under diskmaskinen och under kyl/frys men inte i diskbänksskåpet.</p> <p>Läckageskydd rekommenderas av försäkringsbolag och nuvarande branschregler eftersom kök statistiskt sett ofta drabbas av vattenskador. I de fall det är svårt att eftermontera läckageskydd på ett bra sätt kan man i stället installera läckagelarm.</p> <p>Vid fuktindikeringen som utfördes noterades inga avvikelser.</p>
Vardagsrum:	Inget att notera.
Allrum:	Inget att notera.
Sovrum 1:	Inget att notera.
Sovrum 2:	Inget att notera.
Sovrum 3:	Inget att notera.
Badrum:	<p>Våtutrymmet har ytskikt/tätskikt av våtrumsmatta på golvet och väggarna. Badkar är installerat.</p> <p>Golvbrunnen under badkaret är av äldre standard och konstruktion. Våtrumsmattan ser ut att ansluta korrekt och klämringen sitter som den skall. Fallet mot golvbrunnen kontrollerades med kula. Fallet är acceptabelt vid golvbrunnen. Utanför denna förekommer lågpunkter och delvis bakfall.</p> <p>Rör genomföringar förekommer i golvet, vilket bör undvikas enligt dagens branschregler.</p> <p>Fönster är placerat i badkarszonen och behöver skyddas från vattenbegjutning.</p> <p>Vid fuktindikeringen som utfördes noterades inga avvikelser.</p>
