## Överlåtelsebesiktning

Skälby 1:8

10/05/2024

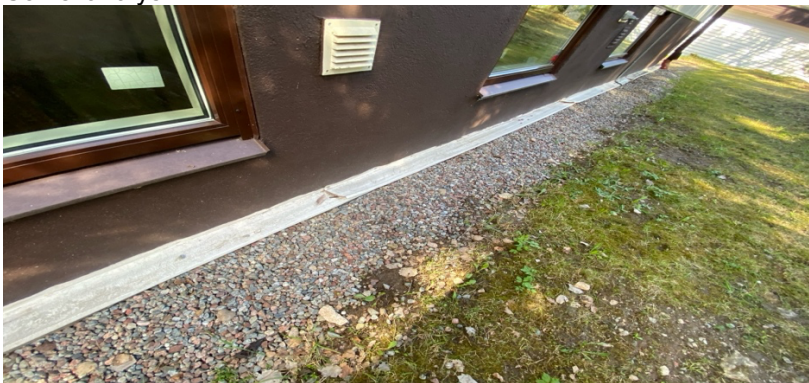
| Mark mm. | <p>Utvändiga fuktskyddet ligger synligt ovan marken.<br/>Se riskanalys.</p> |

- När det utvändiga fuktskyddet är synlig ovan mark finns det risk för skador på den uppstickande delen av fuktskyddet på grund av att fuktskyddet är känsligt för solens UV-ljus, och för mekanisk påverkan.
- Ålderstiget yttertak, då yttertaget bedöms vara äldre och har uppnått sin beräknade tekniska livslängd så finns risk för fuktrelaterade skador på yttertakskonstruktionen samt på underliggande konstruktioner.
- Bristfällig takfotsventilation på vindar kan leda till att fuktig luft som stiger upp ifrån boendemiljön ej ventileras bort, luften stannar då på vinden och kan då via kondens orsaka fukt, mögel och/eller rötrelaterade skador. När otätheter finns runt genomföring kan även detta leda till vatteninträngningar på underlagstaket.

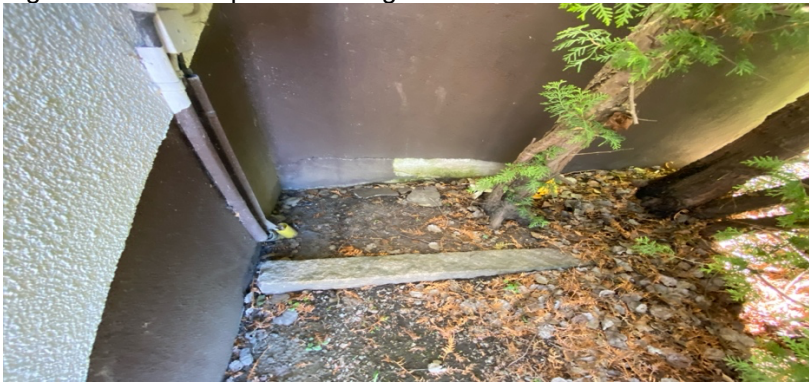
| Grundmur/<br>Hussockel | <p>Mindre putssläpp noteras på sockeln under balkongen.<br/>Inget som bedöms påverka fastigheten.</p> |

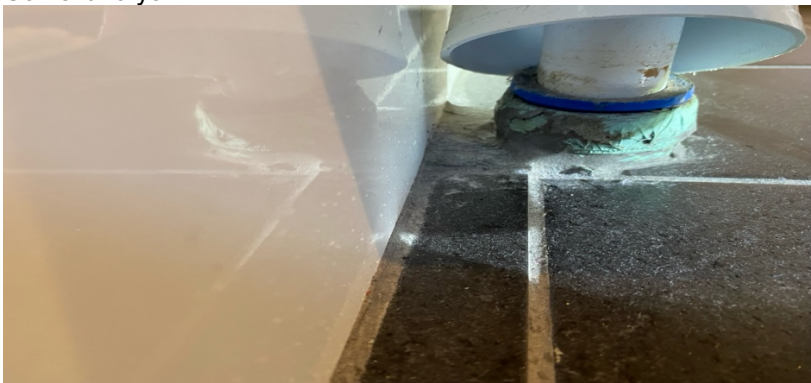
| Dusch/wc: | <p>Avloppsroret till handfatet ligger för nära väggen.<br/>Se riskanalys.</p> |

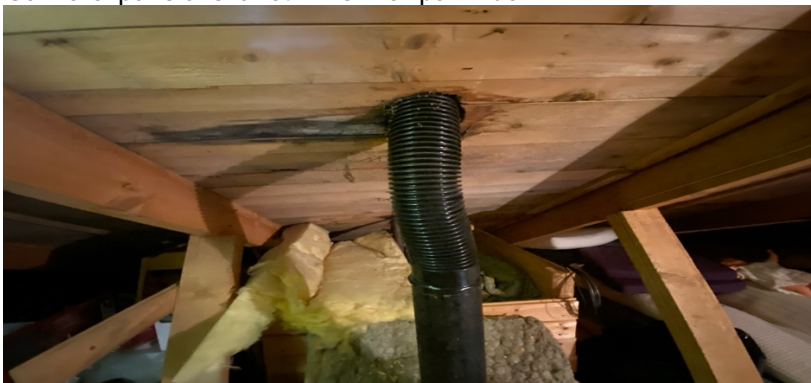
| Allmänt: | <p>På vinden noteras missfärgningar och mikrobiellpåväxt. Då missfärgningar (mikrobiell påväxt) förekommer på takpanelen finns risk för att missfärgningarna kan komma att öka. Vinden bör ses över kontinuerligt så att man kan hålla uppsikt över eventuella framtida förändringar.</p> <p>Takfotsventilation finns ej.<br/>Mindre otätheter finns runt avloppsavluftningen.<br/>Se riskanalys.</p> <p>Gamla expansionskärlet finns kvar på vinden.</p> |
