## ÖVERLÅTELSEBESIKTNING

### Säljklar Total med fuktmätning

## SOLLENTUNA TAPTOT 3

Skogsvägen 10 A  
191 35 SOLLENTUNA

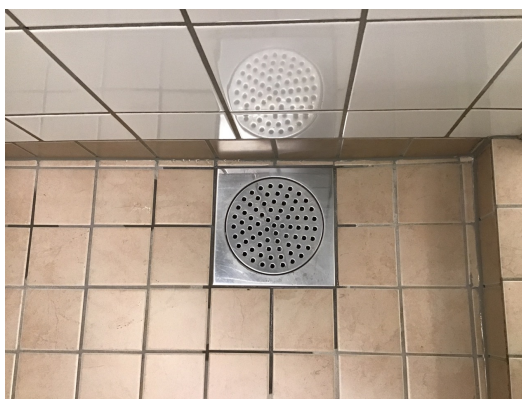
##### **Golvbrunnen vid duschen ligger för nära vägg, mindre än 200mm.**

Avståndet mellan golvbrunn och vägg ska med dagens regler vara minst 200 mm. Detta är något man bör ta hänsyn till nästkommande renovering.

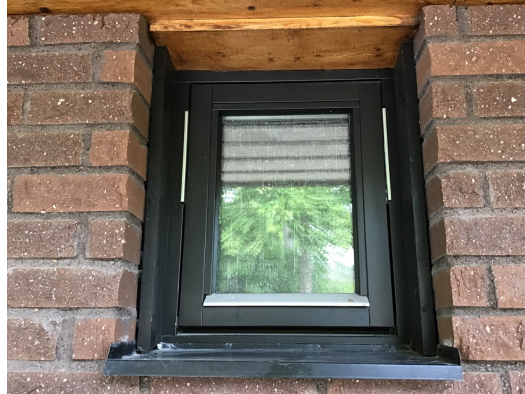
### Springor mellan fönster och tegelfasad.

Då springor mellan fönster och fasad har noterats, finns det risk att vatten kan tränga in i fasaden och orsaka förhöjd fuktstatus.

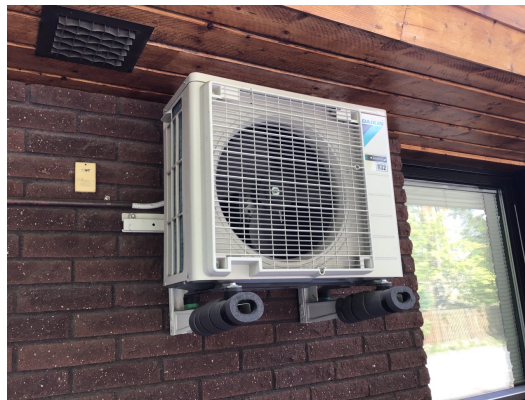
### Avrinning från värmepump intill grundmur/fasad.

Kondensvatten från värmepump som inte leds bort ökar risken för förhöjd fuktstatus i närliggande konstruktioner.

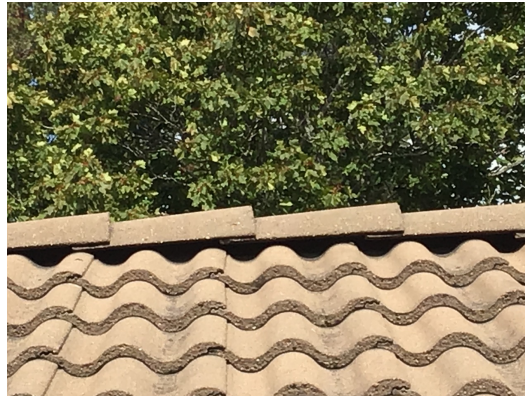
### Tätning av taknock saknas.

Då tätning av taknock saknas kan fritt vatten och snö ta sig in i angränsande konstruktioner och därmed orsaka förhöjd fuktstatus.

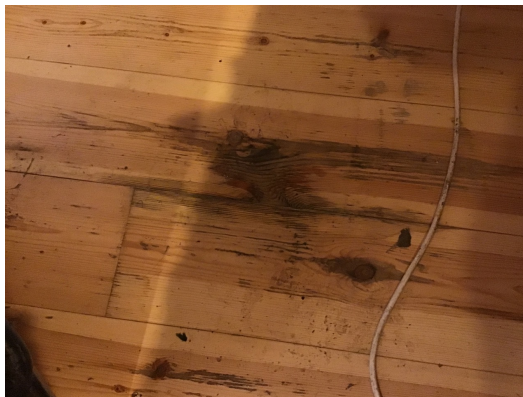
#### **Missfärgningar på golvet under kyl/frys.**

Då missfärgningar på golvet under kyl/frys har observerats, finns det risk att man har skador i konstruktionen. För att förvissa sig om omfattningen på skadorna rekommenderar vi att man undersöker detta med en fackman.

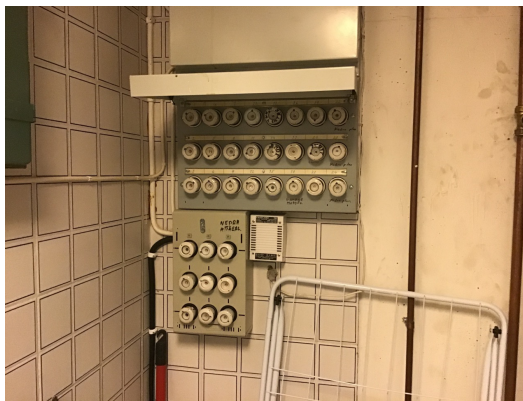
#### Gängsäkrad (porslin), Gruppförteckning

Allmänt: Observera att krav på jordfelsbrytare gäller från 2000 (större renoveringar och nybyggnation 2004). Jordfelsbrytare är ett krav vid bland annat utförande av elektrisk golvvärme i våtrum och kan vid avsaknad innebära risk för personskada.
