Överlåtelsebesiktning av fast egendom med säljare enligt jordabalken 4:19

UPPLANDS-BRO, TIBBLE-KYRKBY 10:53

Smedstorpsvägen 4

2023-08-23

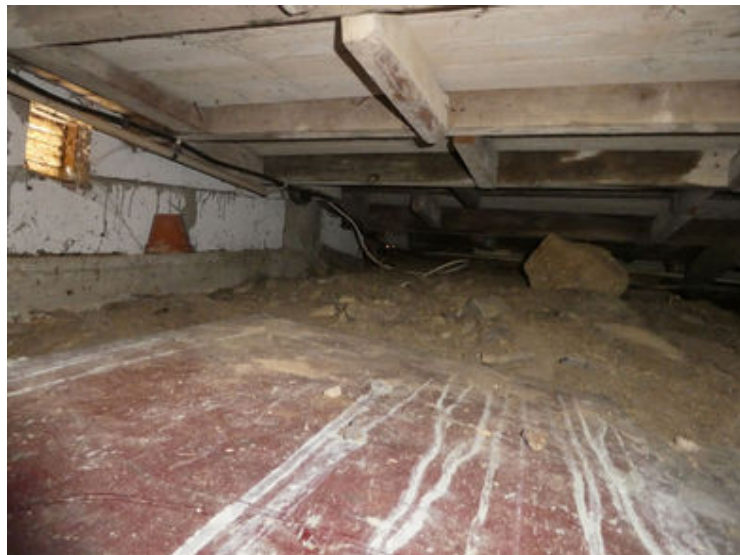
-Huset består av olika typer av grundläggningssätt. Plintgrunden i tillbyggd del från 1973 har konverterats till en krypgrund. Detta utrymme var inte krypbart pga låga utrymmen. Från luckorna mot torpargrunden samt plintgrunden noterades följande. Stöttorna från mark för bjälklagen har inte säkrats, gamla stubbar kvarligger i grunden, trossbotten är generellt oisolerad, organiskt mark förekommer med oregelbunden spridning på marken. På norrsidan noterades uppdragen rabatt mot fasaden, fasaden ansluten nära mark, östra sidan vid altanen ej besiktningsbar pga monterad altan. De noteringar som gjordes kräver att en fortsatt teknisk utredning utföres av hela grunden.

-Med anledning av de noteringar som gjordes för plint och torpargrunden krävs en fortsatt teknisk utredning. Utredningen ska komma fram till vilka eventuella skador som finns. Grunden ska sedan ordnas så att den fungerar fukttekniskt, isoleringsförmåga ökas och att bjälklaget konstruktionsmässigt är hållbart

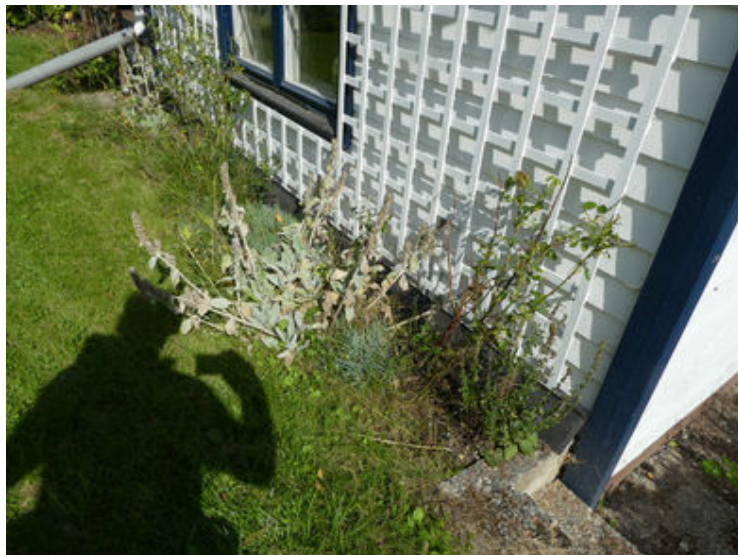
rabatter mot fasaden

-Markens lutning mot husgrunden i position nord/västra sidan bedöms bidra med hög fuktbelastning mot husgrunden.

-Träfasaden uppvisade normal status på det som gick att överblicka. Se notering avvikelse norra gaveln där rabatt är uppdragen mot fasaden

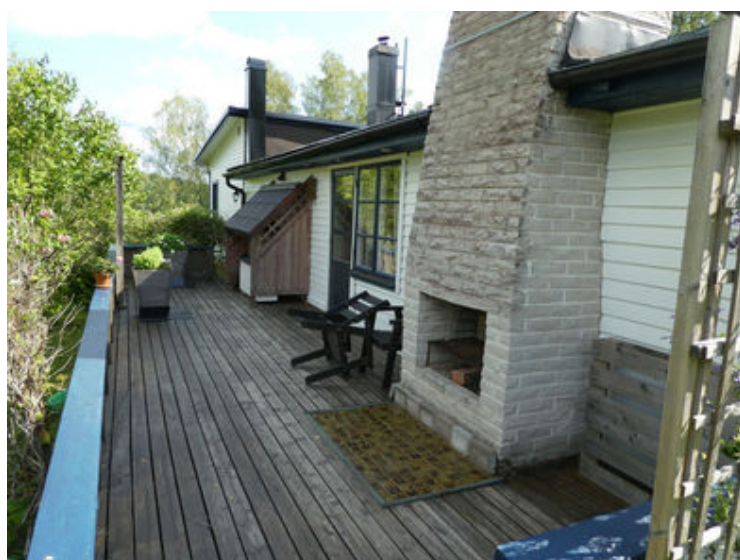
Fasader och fönster

-Fönstren uppvisade normala förslitningar och torrsprickor, behov av skrapning, målning, kittning. Inga rötskador noterades vid slumpvisa stickprovskontroller

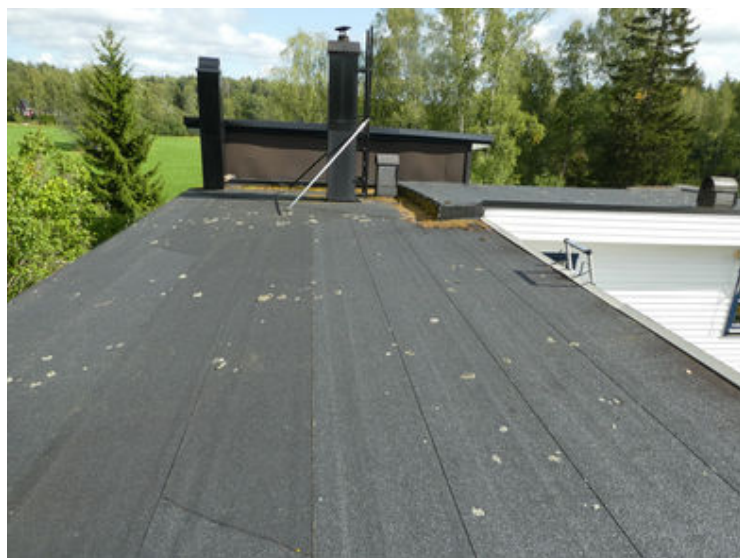
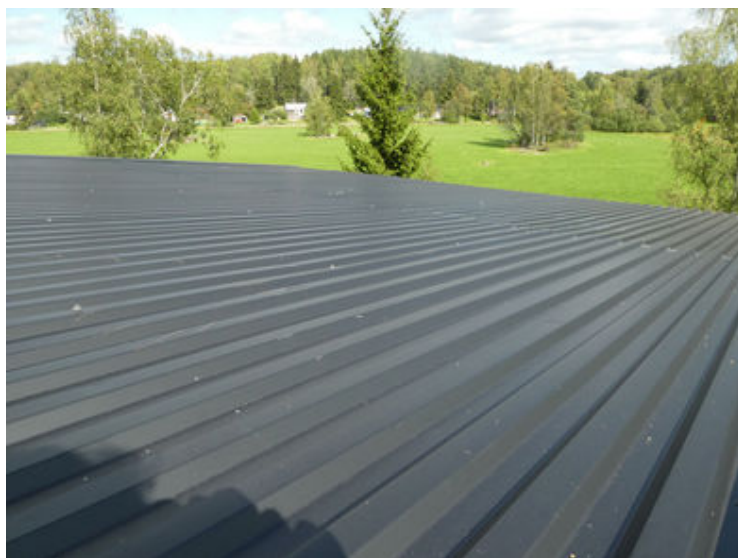
Yttertak

-Yttertaken består av två olika typer. Dels papp på lågdelarna från 1994, dels plåttak i högdelen från 2005. Pappen på lågdelarna uppvisade blåsor samt torrsprickor vilket är ett ålderstecken. Mossa förekommer på papptaket. Plåttaket är kontrollerat utan anmärkning.

-Den tekniska livslängden på ett papptak uppgår till ca 25 år. Torrsprickor samt blåsor är ett ålderstecken på pappen och är en klar indikation om att utbyte erfordras. Noteringar under yttertak kan orsaka läckage med fuktskador som följd pga sämre vattenavvisande förmåga
