ÖVERLÅTELSEBESIKTNING

Rockan 38
Långbrodalsvägen 69, 12557 Älvsjö

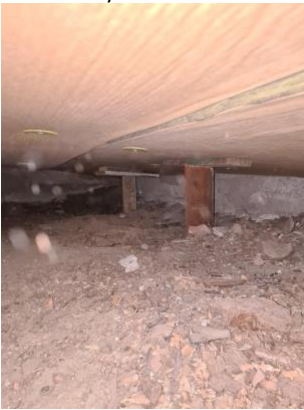
| Krypgrund 1: | - Krypgrund med träbjälklag. - Utrymmet ej besiktningbart i sin helhet på grund av låghöjd. - Organiskt material noteras i utrymmet ner emot mark. - Markplast saknas. Se riskanalys: |

- Krypgrund är klassad som en riskkonstruktion på grund av fukt. Fukt kan bland annat tillströta från mark, från temperaturskillnader som uppstår mellan grunden och den utvändiga luftfuktigheten, från stuprör som ej leds bort från huset m.m. Den eventuellt tillströtande fukten kan orsaka fukt, röt eller mögelrelaterade skador på ovanliggande och kringliggande konstruktioner.
