## ÖVERLÅTELSEBESIKTNING

### Byholmsvägen 140, Kristianstad

Överlåtelsebesiktning av fast egendom enligt jordabalken för säljare.

| Besiktningsnummer | AR20250116-01 |

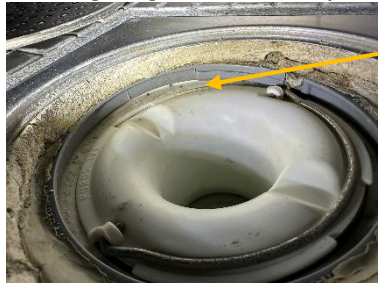
Badrum

Ett eventuellt tätskikt bakom kakel och under klinker är okänt och ej besiktningsbart.

Golvbrunnen är placerad för nära vägg, detta är en avvikelse.

Klämringen i golvbrunnen är ej hela vägen ner i sitt säte.

Se riskanalys 2.

2. Möjlighet att kontrollera tätskikt på golv- och väggytor under kakel och klinker är begränsad. När det inte finns dokumentation som garanterar att arbetet är branschmässigt utfört eller om det finns avvikelser från branschstandard, kan inte risken för skador i angränsande konstruktioner helt uteslutas.

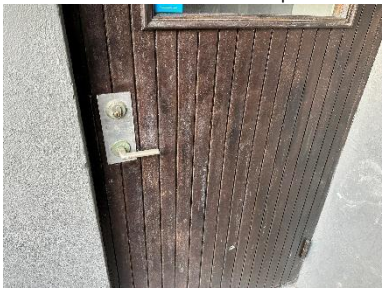
| Fönster och dörrar | Underhållsbehov noteras på källardörren.<br> |

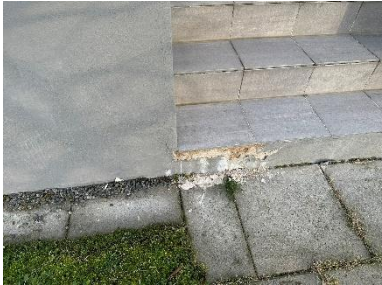
| Övrigt | Bomljud, lösa klinkerplattor och putssläpp förekommer på altanen på baksidan.<br> |
