## Utlåtande över ÖVERLÅTELSEBESIKTNING

Huddinge Skymningen 11  
Österleden 45, 142 42 SKOGÅS

## ÖVERLÅTELSEBESIKTNING FÖR SÄLJARE

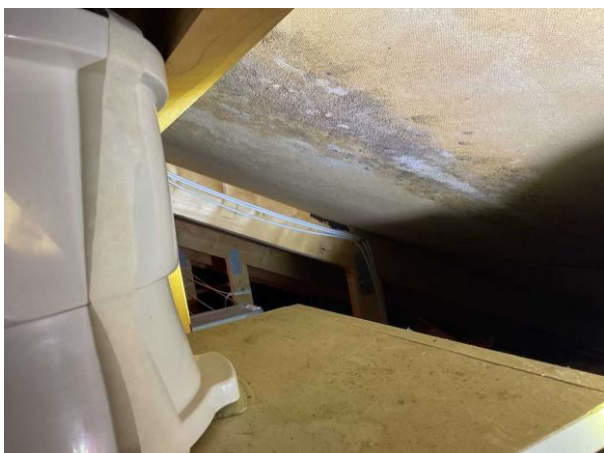
*Bild 1: Utvändigt, Vind, Lokalt på vinden noterades det mikrobiell påväxt på underlagstaket Enklare underlagstak med boardskivor*
