## ÖVERLÅTELSEBESIKTNING Säljklar plus

### Helsingborg, SKYTTELN 6 Fröstigen 4 253 41 VALLÅKRA

2022-08-01

## UTLÅTANDE ÖVER ÖVERLÅTELSEBESIKTNING

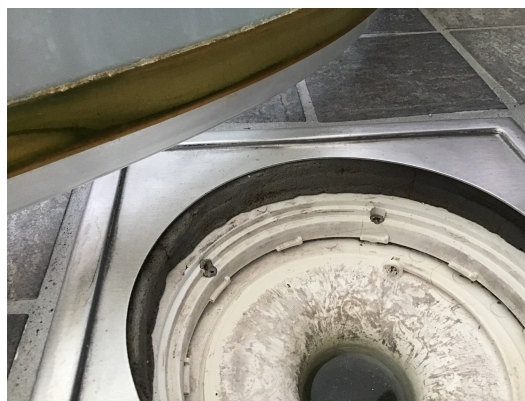
#### Duschrum

Ej besiktigat

Då bruk, fix eller annat material täcker ytan i brunnen där brunnsmanschetten ansluter till klämringen kan vi ej se om brunnsmanschetten finns applicerad där. Detta är enda stället som det går att se om det finns något tätskikt i utrymmet.

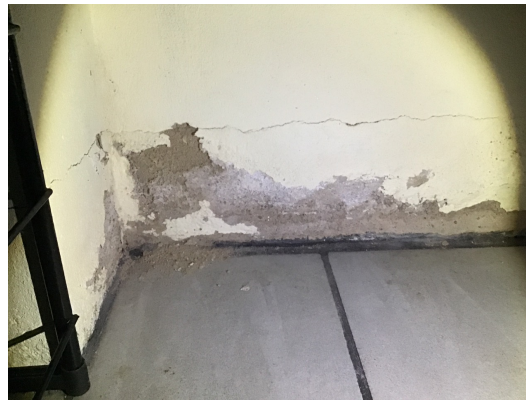
**Allmänt**

**Putssläpp och mineralutfällningar i källare.**

Putssläpp och mineralutfällningar är oftast en följd av att väggarna kapillärt suger vatten från angränsande mark.

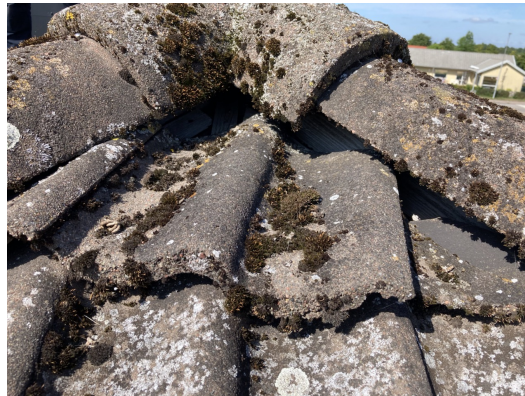
### **Takpannor som glidit ur sitt läge.**

Då takpannor har glidit ur sitt läge finns risk att angränsande konstruktioner utsätts för förhöjd fuktstatus.

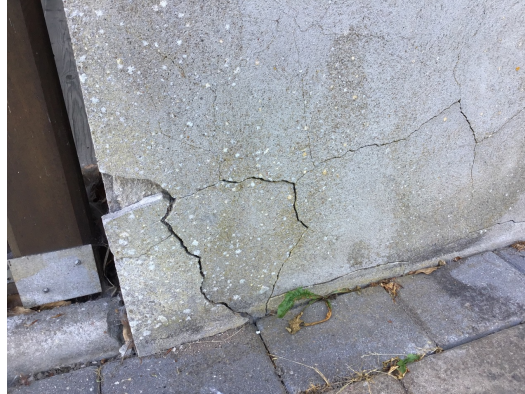
### Sprickor i grundmuren.

Då det finns sprickor i grundmuren är det risk att vatten kan tränga in i dessa och orsaka skador som vintertid fryser och förvärrar skadan.

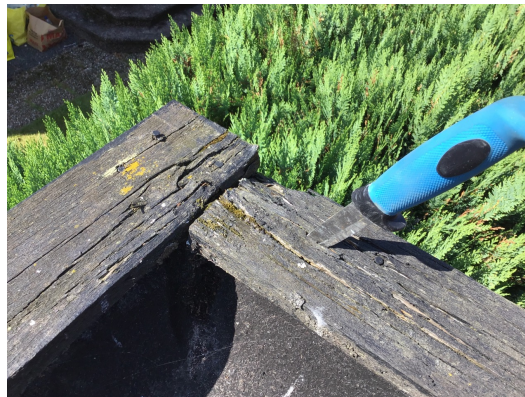
### Rötskador.

I trä som har rötskador så försämras hållfastheten. Detta medför ökad risk för att fukt tränger in i angränsande konstruktion.

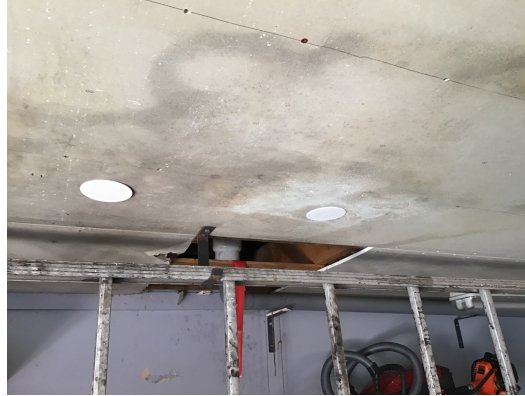
### **Missfärgningar (se säljinfo).**

Då missfärgningar har observerats, finns det risk att man har skador i konstruktionen. Dessa missfärgningar var torra vid besiktningstillfället.

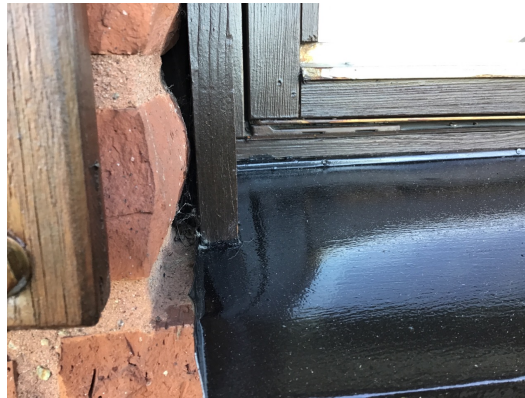
### Fönster

### Brister i anslutning av plåtbleck (trähus) & springor mellan fönster och fasad.

Då brister i anslutning av plåtbleck på fönster finns och springor noterats mellan fönster och fasad, är det risk att vatten tränger in och orsakar eller har orsakat fuktrelaterade skador på grund av förhöjd fuktstatus.

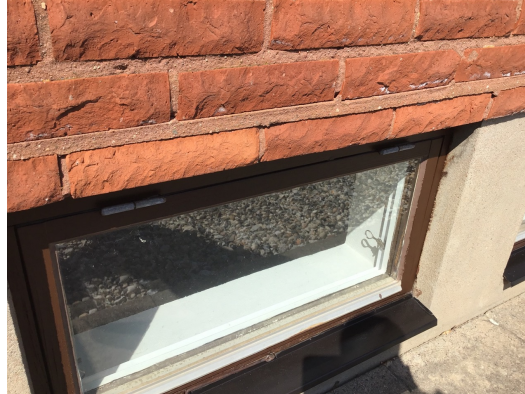
**Allmänt****Spricka i tegelfasad ovanför fönster.**

Då sprickor har noterats i fasaden ovanför fönster, är det stor sannolikhet att vatten har trängt i tegelfogen och orsakat rostangrepp på armeringsjärn.

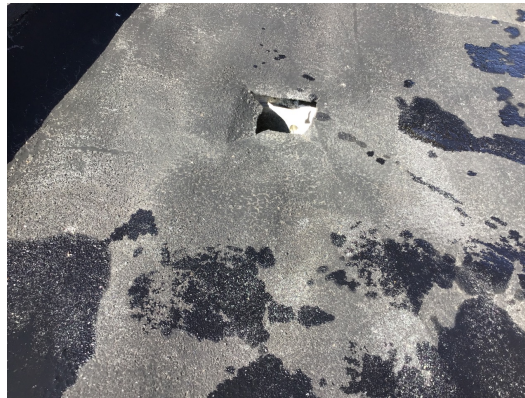
#### Garage

#### **Äldre papptak, brister i takpapp.**

Då takpapp på grund av ålder blir skört och bristfälligt finns det risk att vatten tränger in i konstruktionen och utsätter denna för en förhöjd fuktstatus. Detta får till följd att fuktrelaterade skador sannolikt uppstår. Kontakt bör ske med fackman för säkerställande av konstruktionen.

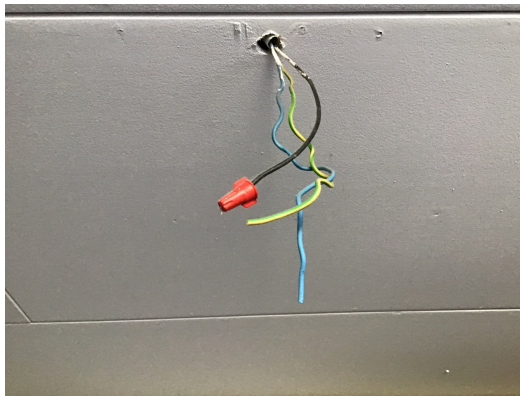
#### Källarplan, Rivet badrum

Lösa och enkelisolerade elkablar.

Då det finns ojordade eluttag i bostaden bör dessa bytas och ersättas med jordade eluttag. Detta för att öka personsäkerheten. För övrigt inget särskilt att notera som bedöms vara onormalt eller som tyder på att det förekommer problem med elinstallationen i fastigheten. Den tekniska livslängden på installationen är 50 år.
