## ÖVERLÅTELSEBESIKTNING

**MARUM 1:202**  
**MARUMSVÄGEN 30, 18497 LJUSTERÖ**

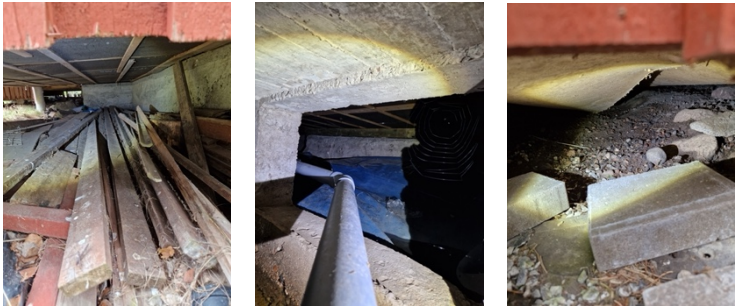
| Allmänt | <p>Krypgrund är en riskkonstruktion.<br/>Krypgrundsdelen är ej besiktningsbar då grunden är full med vatten vid ingången. Se fortsatt teknisk utredning.<br/>Blindbotten under hallen är delvis ej besiktningsbar då grunden är låg.<br/>Brädor förvaras i plintgrunden.<br/>Trossbottenskivor har lossnat under halldelen.<br/>Se bilder och riskanalys.</p> |

- Krypgrund är klassad som en riskkonstruktion på grund av fukt. Fukt kan bland annat tillströta från mark, från temperaturskillnader som uppstår mellan grunden och den utvändiga luftfuktigheten, från stuprör som ej leds bort från huset m.m. Den eventuellt tillströtande fukten kan orsaka fuktrelaterade skador på ovanliggande konstruktioner.
- Öppen plintgrund är normalt ingen riskkonstruktion men kan få skador om marken lutar mot grunden och dagvatten kommer in under huset. Organiskt material på mark i utrymmet kan också ta skada i form av fukt, mögel och rötrelaterade skador. Om så är fallet kan ohälsosamma emissioner spridas in i boendemiljön. Man bör noga och regelbundet se över allt trä och se till att det hålls torrt för att undvika mikrobiell påväxt. Man bör inte använda grunden som lagringsplats för diverse bråte.

- Vattnet i krypgrunden behöver dräneras bort, och orsaken till att det blir vattenfyllt bör utredas och åtgärdas. Grunden bör besiktigas i sin helhet då risken för skador av vattnet är överhängande.
- Omfattningen och orsakerna till konstaterad missfärgning, mikrobiell påväxt samt skadat virke på yttertaketets insida på vinden ska utredas och åtgärdas vid behov. Utrymmet ska regelbundet besiktigas för att upptäcka förändringar.

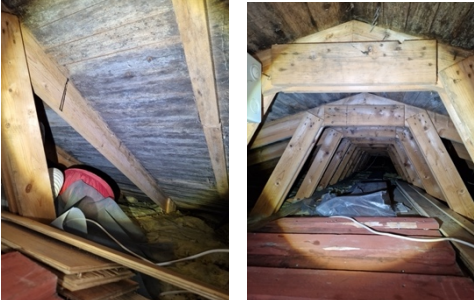
| Allmänt: | <p>Vinden besiktades från landgången.<br/>Besiktningsbart vindsutrymme finns endast ovan den äldsta delen, övrigt är parallellisolerat. Se riskanalys.<br/>Mikrobiell påväxt förekommer på underlagstaket.<br/>Se bilder och fortsatt teknisk utredning.</p> |

- Utförandet med parallelltak är inte besiktningsbart och eventuella brister i konstruktionen kan leda till skador i takkonstruktionen i form av fukt, röta, mögel och avvikande lukt.
