ÖVERLÅTELSEBESIKTNING

Stensvik 1:125
Tranviksvägen 73, 184 97 Ljusterö

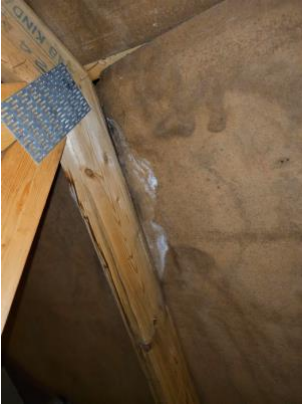
Allmänt:	<p>I vissa fall kan det på inredning och ytskikt, av slitage och/eller åldersskäl, finnas små skador. Dessa tas inte upp eller noteras inte här.</p> <ul style="list-style-type: none"> - Underlagstak utfört med boardskivor. - Missfärgningar noterades på underlagstak. <p>Se Riskanalys:</p>

- Vid utförandet med boardskivor direkt under takpannorna finns med tiden en ökad risk för fuktrelaterade skador på underlagstaket och på underliggande konstruktioner, fukt kan tränga in på underlagstaket vid till exempel trasiga takpannor eller när takpannor täcker dåligt.

- Det rekommenderas att en kompletterande besiktning av yttertaket utförs vid ett senare tillfälle när yttertaket är snö och isfritt.
