## Utlåtande över ÖVERLÅTELSEBESIKTNING

Stockholm Muntra Fruarna 81  
Soprangränd 48, 16247 VÄLLINGBY

## ÖVERLÅTELSEBESIKTNING FÖR SÄLJARE

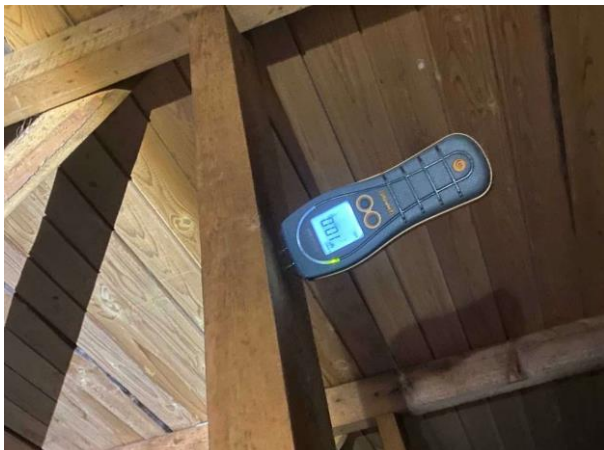
*Bild 1: Utvändigt, Vind, Vinden är besiktad i anslutning till vindslucka (spång saknas) Huset är självdragsventilerat Lokalt noterades det Mikrobiell påväxt på under...*
