Besiktningssprotokoll

Försäkringsbesiktning för Anticimex Säljarsförsäkrat

Fastighetsbeteckning: Mörarp 3:86	
Fastighetsägare: Yvonne Ingegerd Francois	
Fastighetsadress: Köpmannagatan 7	
Postnummer: 253 55	Ort: Mörarp

Besiktningdatum: 2022-09-29	Protokollnummer: 67175971
Temperatur: 10 °C	Väderlek: Mulet/ regn
Tekniker: Lars Lindqvist	
E-post: lars.lindqvist@anticimex.se	
Kontor: Helsingborg	
Närvarande: Yvonne François, ägare Johannes Midbjer, mäklare

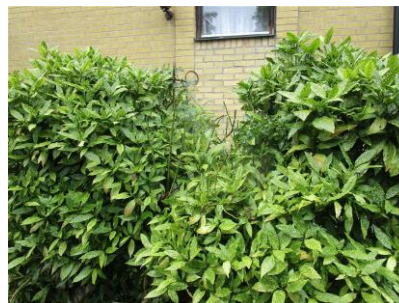
Växter finns i anslutning till grundmur.

När det finns rabatter och växter nära grundmuren finns risk att fukt stannar kvar i väggarna. Detta kan i sin tur orsaka invändiga fuktskador. Växternas rötter kan också skada grundmuren och sätta dräneringsledningen ur funktion.

Området närmast huset rekommenderas att vara fritt från växtlighet.

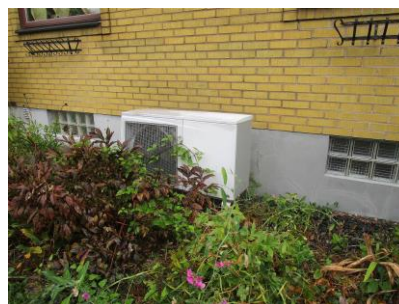
Kondensvatten från luftvärmepumpens utedel leds inte bort från husgrunden.

Detta medför ökad risk för att vatten tränger in i anslutande konstruktioner, vilket i sin tur kan leda till fuktrelaterade skador. Observera att besiktning av byggnadens värmesystem eller värmepumpen inte har ingått i uppdraget.

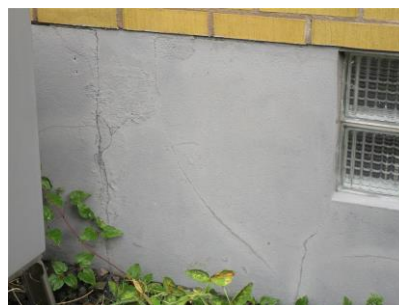
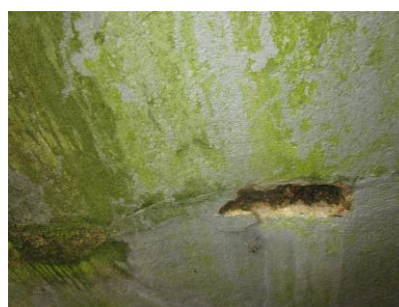
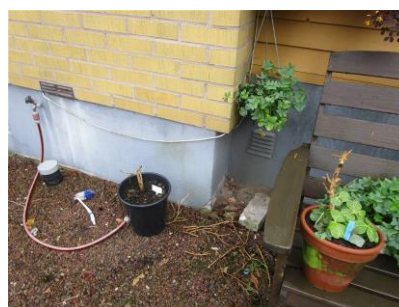
Sprickor finns i sockel. Frostsprängning och sprickor noteras i källaretrappmuren. Färgsläpp finns på undersida trapp.

Detta kan leda till fukt- och frysskador i konstruktionen.

Kontakta fackman för kontroll och åtgärd.

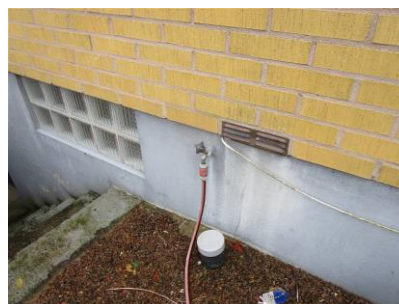
Vattenutkastaren är inte frostsäker.

När vattenutkastaren inte är frostsäker ökar risken för att den ska frysa sönder och orsaka vattenskada.

Byt till självdränerande vattenutkastare vilket innebär att den är frostsäker.

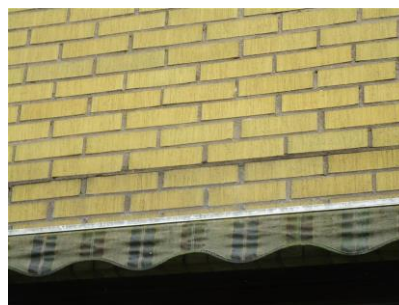
Sprickor finns i tegelfasaden. Sprickor noteras i fogar över fönster i bl.a söder.

Detta kan leda till fukt- och frysskador i konstruktionen.

Kontakta fackman för kontroll och åtgärd. Kontroll kan samtidigt göras på källartrappmur osv.

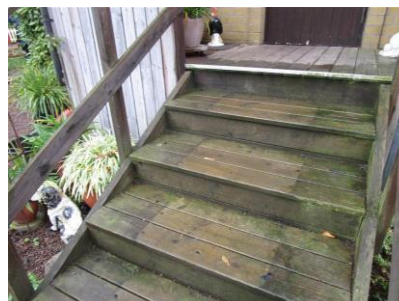
Enstaka panelbrädor har mindre rötskador på takkupan. Fasadpanelen är i behov av målning/underhåll. Vindskena på uterum är rötskadad.

Entrétrappa behövs målas/ underhållas.

Fasadbeklädnad och träkonstruktioner där målningsbehov finns riskerar att få fukt- och rötskador på grund av sämre vattenavvisande förmåga. För att öka livslängden på fasadbeklädnaden rekommenderas målning och underhåll. I samband med ommålning rekommenderas att de rötskadade panelbrädorna byts ut.

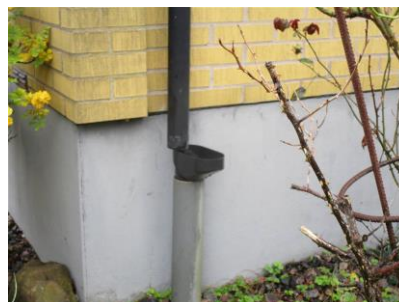
Stuprör är bitvis bristfälligt anslutet till markledning. Renssilar saknas på punkter.

Stuprör som avslutas intill huset (ovan mark) kan medföra en ökad fuktbelastning på grundmur/sockel som i sin tur kan leda till fuktrelaterade skador.

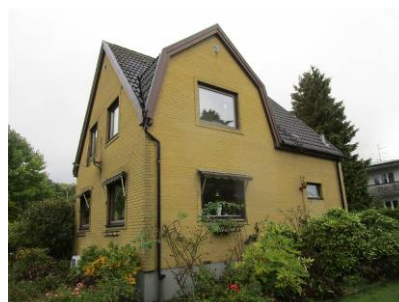
Stege kunde ej resas mot hängrännor pga buskar och uterum med plasttak.

Vi rekommenderar en kompletterande besiktning när en säker uppstigning kan genomföras.

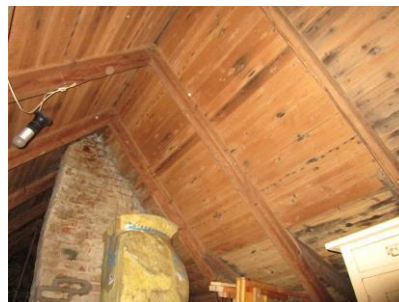
Vid kontroll av vinden har fuktvärden under kritisk fuktnivå för mikrobiell tillväxt uppmätts, dock finns mikrobiell påväxt på underlagstak. Lucka är otät.

Fuktkvoten i underlagstak/takbjälkar uppmättes till 9 %.

Den upptäckta mikrobiella påväxten på underlagstaket är ett tecken på att vinden har tillförts eller tillförs fukt inifrån bostaden. Observera att besiktning av bostadens ventilationssystem inte har ingått i uppdraget.

Missfärgningar noterades fläckvis, sannolikt från tidigare läckage innan takomläggning.

Tjärutfällningar noterades på skorstensmuren.

För att komma tillrätta med detta kan fuktillförseln inifrån bostaden behöva minskas. Det kan göras genom att ventilationen i bostaden förbättras samt att eventuella otätheter i vindsbjälklaget (tak-/väggvinklar, taklucka med mera) tätas. Läs Anticimex faktablad om oppvärmda vindsutrymmen för tips och råd.

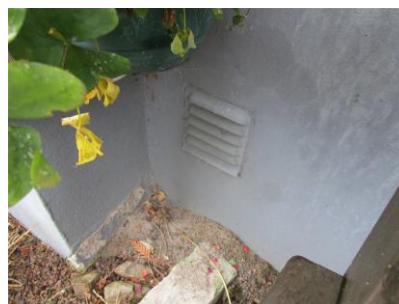
Krypgrunden har ej besiktigats då lucka till utrymmet saknas.

Uteluftsventilerade krypgrunder med bjälklag av organiskt material har ofta fuktskador, som kan resultera i mikrobiella skador (angrepp av mikroorganismer) och i värsta fall rötskador. Krypgrunden har inte kunnat besiktigas eftersom det inte finns någon inspektionslucka in till krypgrunden.

Vi rekommenderar en kompletterande besiktning när en inspektionslucka installerats.

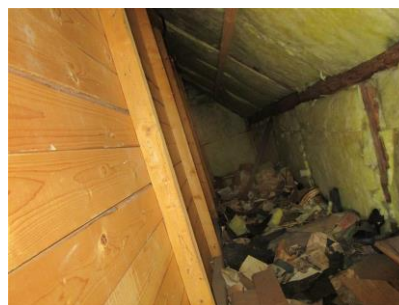
Vinden är tilläggsisolerad och ångspärr saknas innanför isoleringen.

Eftersom vindsbjälklaget tilläggsisolerats så kommer klimatet på vindsutrymmet att ändras, främst vintertid. Detta i sin tur kan leda till uppfuktning av underlagstakets insida vilket kan resultera i mikrobiella skador (angrepp av mikroorganismer).

Kontakta fackman för kontroll och åtgärd. Vinden bör rensas från skräp.

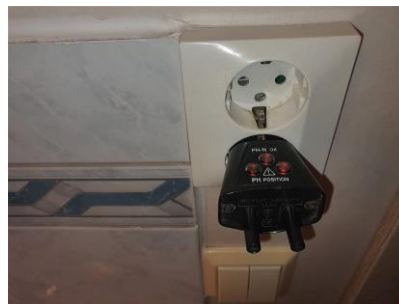
- 🔍 Funktionskontroll av jordade eluttag vid vask.
Vid stickprovskontroll av jordade eluttag noterades felkoppling.
Kontakta en elektriker för kontroll och åtgärd.

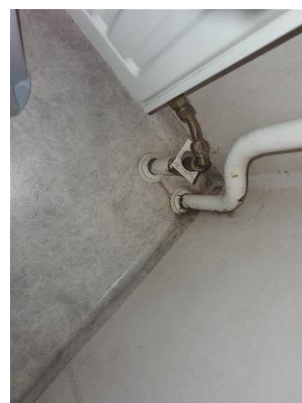
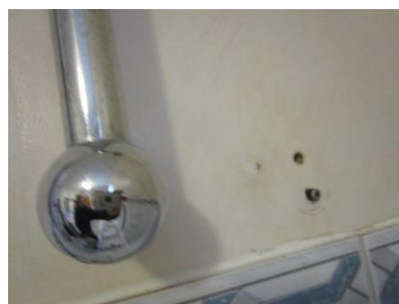
- ⚠ Rörgenomföringar finns i golvet.

Skruvhål noteras i vägg.

Rörgenomföringar i golvet och borrhål i vägg, medför en ökad risk för att vatten tränger ner i omkringliggande konstruktioner och orsakar fuktskador.

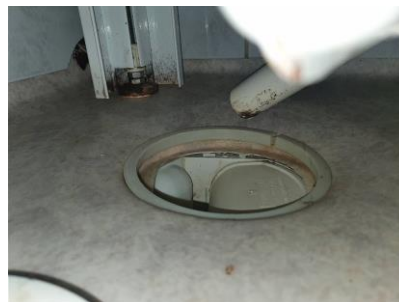
Klämring i golvbrunn är lös.

Den lösa klämringen i golvbrunnen medför att vatten kan tränga ner i omkringliggande konstruktioner med fuktskador som följd. Detta kan i sin tur leda till mikrobiella skador (angrepp av mikroorganismer).

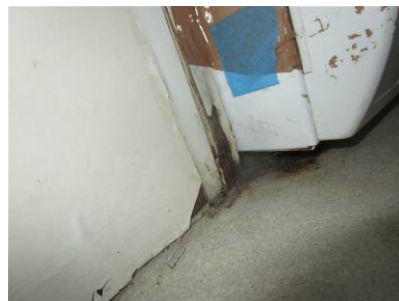
Fuktskydd saknas under vitvaror och diskmaskin. Någon fuktfläck finns i sockel invid kyl. Fuktindikering var utan anmärkning.

Utan fuktskydd är det svårt att upptäcka läckage från rörledningar. Vatten kan då tränga in i omkringliggande konstruktioner och orsaka fuktskador.

För att upptäcka eventuella läckage, installera ett fuktskydd.

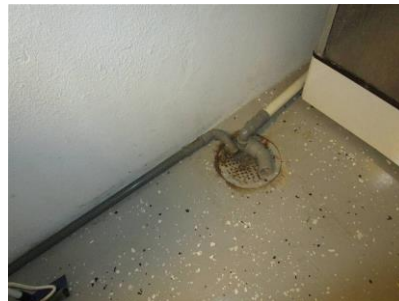
Gjutjärnsbrunnen är rostangripen.

Det finns risk att golvbrunnen rostar sönder med fuktskador som följd.

Bör bytas till plastbrunn vid framtida renovering.

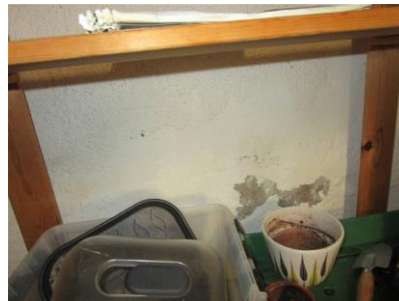
Puts- och färgsläpp finns på källarvägg.

Puts- och färg som släppt från underlaget invändigt på källarytterväggarna är ett tecken på att källarens utvändiga fuktskydd inte längre fungerar tillfredsställande.

För att åtgärda detta måste källarens utvändiga fuktskydd förbättras. Läs Anticimex faktablad om källare för tips och råd.
