## Utlåtande över ÖVERLÅTELSEBESIKTNING

Nacka Velamsund 18:63

Risvägen 10, 132 50 Saltsjö-Boo

Omfattning: Okulär besiktning av huvudbyggnad + fuktkontroll + energideklaration  
Besiktningsdag: 2025-04-24 kl 12:00  
Närvarande: Tomas Ekman  
Anna Hoffman

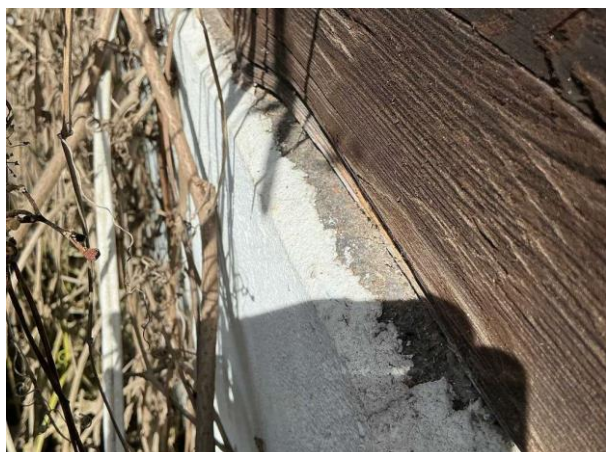
| <b>Grundmur/Hussockel</b> | Spricka noterades i sockeln<br>Färgsläpp finns på sockeln<br>Hussockel/stenfot sticker ut utanför fasaden, se riskanalysen |

Eftersom hussockeln sticker ut utvändigt om fasadlivet föreligger risk att vatten kan tränga in i väggen (via den hylla som bildas) och orsaka skador på intill- och underliggande konstruktionsdelar som t.ex. väggsyllar och bjälklag.

Bild 1: Utvändigt, Grundmur/Hussockel, Spricka noterades i sockeln Färgsläpp finns på sockeln Hussockel/sten fot sticker ut, se riskanalysen

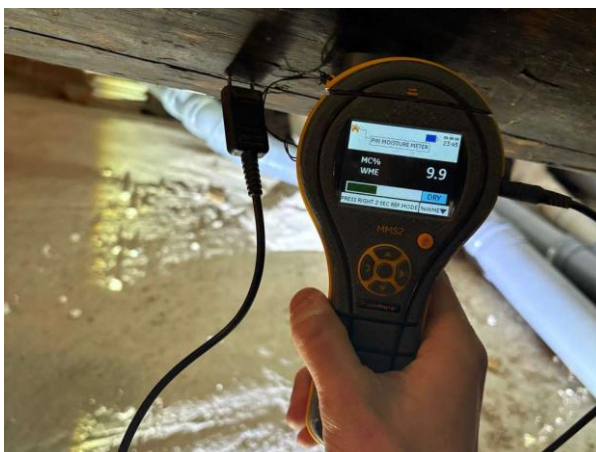
| <b>Grund</b> | Uteluftventilerad krypgrund är en känd riskkonstruktion.<br>För att denna grundläggning inte skall klassas som en riskkonstruktion bör den vara utförd med fuktavvisande plastfolie över grundens botten, avfuktningsaggregat dimensionerat för den specifika grunden.<br>Plastfolie saknas på krypgrunden botten<br>Se riskanalys<br>Inga förhöjda fuktvärden noterades |

Den uteluftventilerade kryppgrunden är en väldokumenterad riskkonstruktion som ofta drabbas av "mögel-skador", lukt och röta.

Bild 2: Utvändigt, Grund, Uteluftventilerad kryppgrund är en känd riskkonstruktion, se riskanalys.

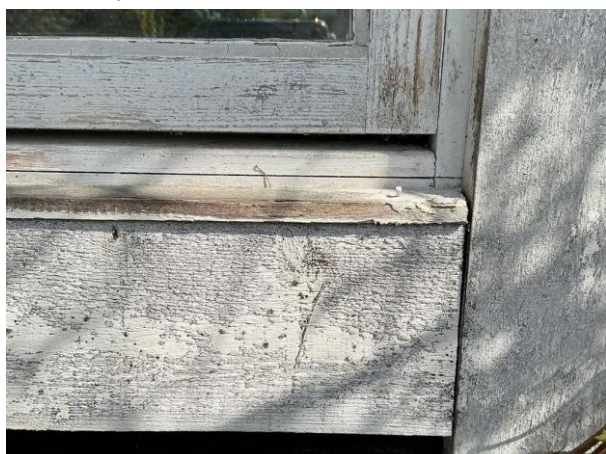
| <b>Fönster</b> | Uppvik på fönsterbleckens ändar saknas<br>Färgsläpp finns på fönster<br>Underbleck saknas till 2 fönster |

Bild 3: Utvändigt, Fönster, Uppvik på fönsterbleckens ändar saknas Färgsläpp finns på fönster Underbleck saknas till 2 fönster

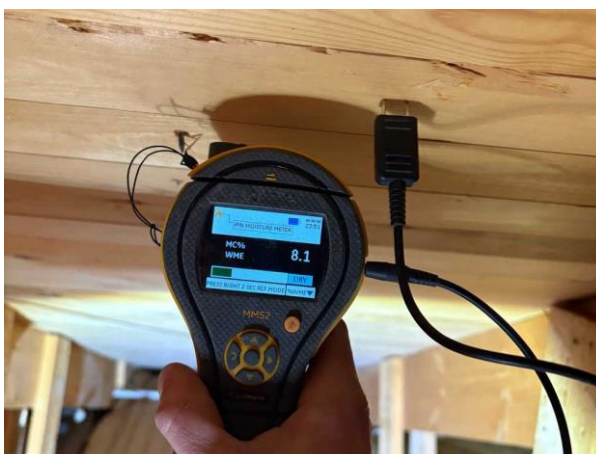
| <b>Vind</b> | Lokalt noterades det mikrobiell påväxt på underlagstaket<br>Se riskanalys<br>Inga förhöjda fuktvärden noterades |

Bild 4: Utvändigt, Vind, Lokalt noterades det mikrobiell påväxt på underlagstaket. Se riskanalys. Inga förhöjda fuktvärden noterades

Jag rekommenderar att man håller påväxten under uppsikt. Vid förändringar bör en fackman kontaktas för ett åtgärdsförslag

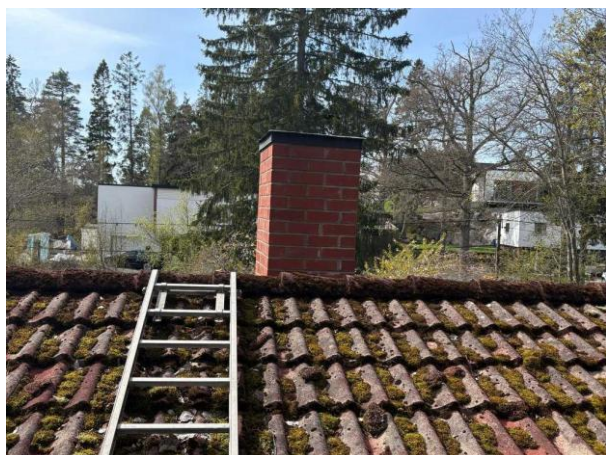
| <b>Yttertak</b> | Äldre tak<br>Färgsläpp finns på vindskivor<br>Mossa noterades på taket<br>Se riskanalys |

Äldre tak Pga takbeläggningens ålder föreligger risk för läckage genom yttertaget pga normalt åldersslitage.

Bild 5: Utvändigt, Yttertak, Äldre tak Färgsläpp finns på vindskivor Mossa noterades på taket. Se riskanalys

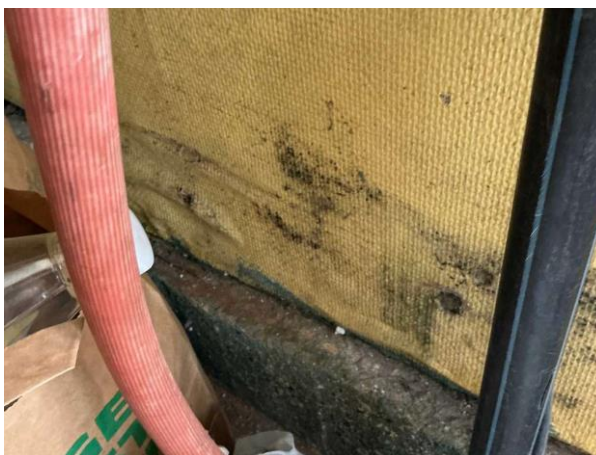
| <b>Souterrängplan</b><br><br>Förråd | Det förekommer inklädda källarväggar med konstruktioner som kan vara känsliga för fukt, se riskanalysen<br>Missfärgning noterades på väggar<br>Förhöjda fuktvärden noterades på väggar (det organiska materialet bör plockas bort)<br>Gjutjärnsgolvbrunn (rost noterades i brunnen) |

En inklädd/isolerad/utreglad källarvägg är riskkonstruktion eftersom eventuell fukt i väggen inte kan torka ut, varken utåt eller inåt, utan hindras av isolering och täta skikt. Detta beroende på att i vart fall nederkant inklädda väggar kan erhålla ett relativt högt fukttinnehåll vilket i sin tur kan medföra mikrobiell tillväxt (i dagligt tal "mögel") lukt och röta i fuktkänsliga material (träreglar, isolering etc.).

Det innebär att t.ex. träreglar, isolering, etc som kan finnas i den inbyggda konstruktionen i detta hus utgör risk för att mikrobiell aktivitet/tillväxt kan uppkomma eller redan har uppkommit.

Förhöjda fuktvärden noterades på en inklädd källarvägg i förrådet. Allt organiskt material bör plockas bort på väggar.

Bild 6: Invändigt, Souterrängplan, Förråd, Det förekommer inklädda källarväggar med konstruktioner som kan vara känsliga för fukt, se riskanalysen. Missfäring noterades på väggar. Förh...

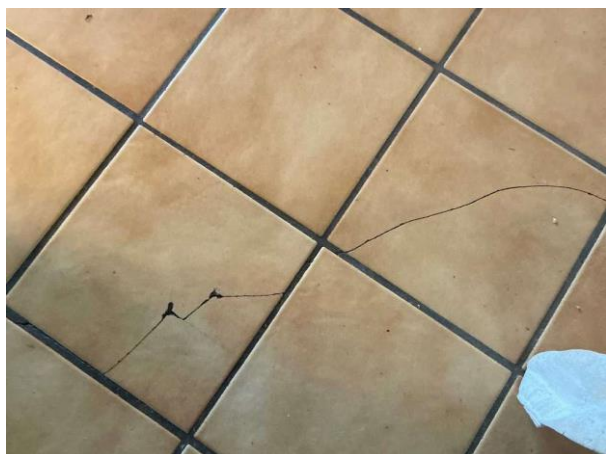
| <b>Entreplan</b><br><br>Hall | Sprickor noterades i klinkerplattor |

*Bild 7: Invändigt, Entreplan, Hall, Sprickor noterades i klinkerplattor*
