## Överlåtelsebesiktning

Bolby 1:394

2025-01-30

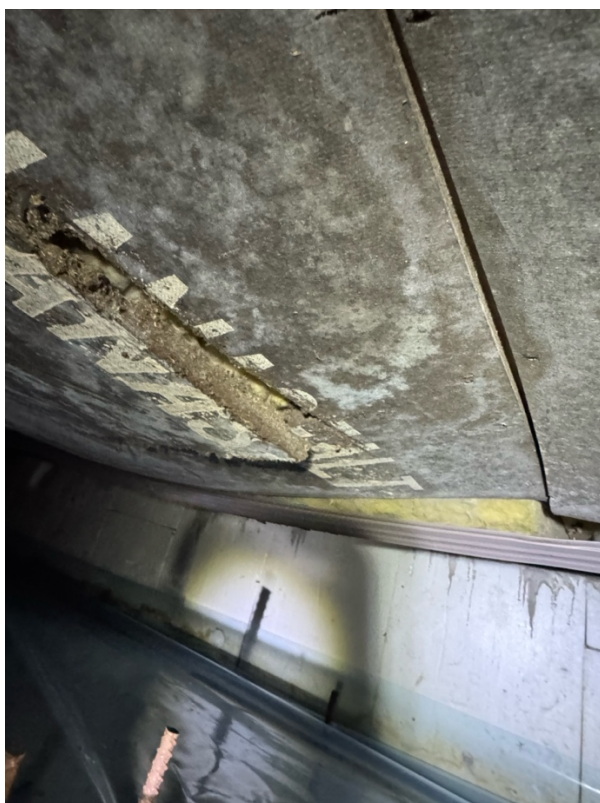
### Krypgrund

| Allmänt: | <p>Krypgrund. Grundmur av betong med betongbalkar inne i grund. Huset är placerat på berg, mark täckt av åldersbeständig folie, väggar isolerade med frigolit, krypgrundsavfuktare monterad.</p> <p>Träbjälklag med underliggande 13mm asfaboard</p> <p>Fuktkvotsmätning ej utförd i bjälklag då detta är täckt av asfaboard.</p> <p>Mätning gjordes av den relativa luftfuktigheten (RF) i luften som vid besiktningstillfället uppgick till 43% vilket är under risknivå (75%). Avfuktaren styrs via panel inomhus där även luftfuktighet visas. Inga förhöjda värden har funnits enligt säljare.</p> <p>Ingen synlig mikrobiell påväxt fanns</p> <p>Viktigt är att kontinuerligt kontrollera krypgrunden så att inga avvikande fuktvärden har uppstått eller mikrobiell påväxt startat.</p> <p>På ett ställe har asfaboard släppts, det finns även fuktrosor på boarden, Se riskanalys.</p> |

På en plats har asfaboarden släppt från bjälklag, viss torkad fuktmarkering runt asfaboarden finns. Vid mätning på och runt platsen visade detta inte på en pågående fuktskada Ingen fukt eller vatten fanns heller på markfolie. Troligtvis från tidigare läckage. Det rekommenderas att följande notering löpandes upp löpande med kontroller. Vid misstanke om att det är fuktigt o området eller på plats rekommenderas det att en fortsatt teknisk utredning görs
