## ÖVERLÅTELSEBESIKTNING

### **KROKEN 2:38 BJÖRKVÄGEN 8, 463 72 LÖDÖSE**

| Besiktningsdag: | 2025-05-19 |

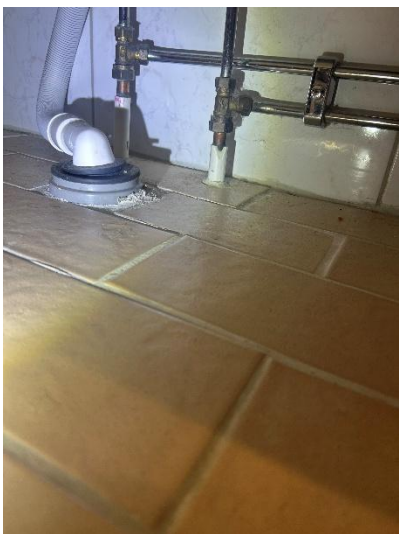
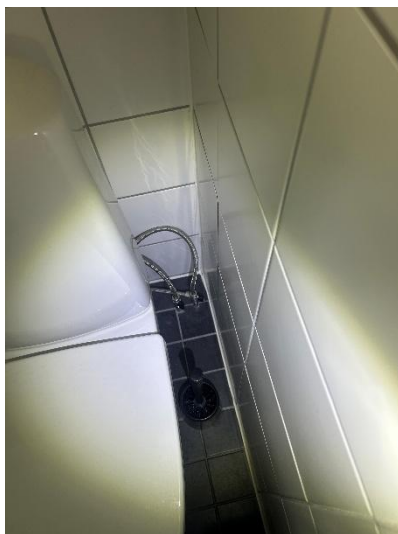
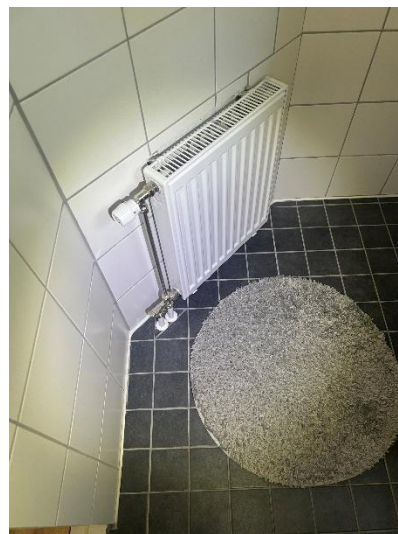
| Wc: | <ul style="list-style-type: none"><li>- Rör genomföringar i golv. Se riskanalys 3:3.</li></ul> |

Rörgenomförning i våtzon innebär en ökad risk då det är svårt att täta fullgott våtrumsskydd runt rör. Ovanstående kan leda till att fukt, mögel och/eller rötrelaterade skador kan uppstå i anslutning till noterade brister. Kontakt med försäkringsbolag kan tas för att kontrollera vad som gäller vid en försäkringsskada.

Rör genomföringar i våtzon 1 "golvet" förekommer i båda våtutrymmena.

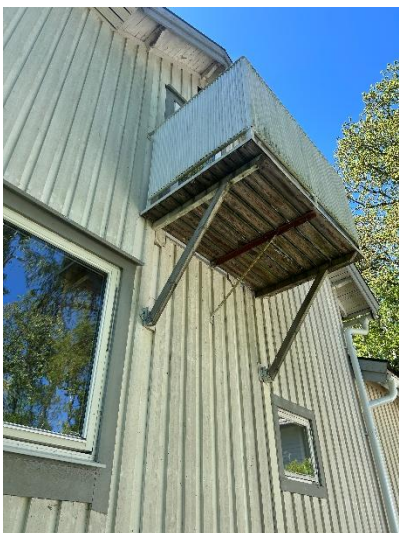
| Balkong övre plan: | <ul style="list-style-type: none"><li>- Renoveringsbehov, rötskadade golvbrädor.</li></ul> |

Balkongen är i renoveringsbehov, rötskadade golvbrädor.

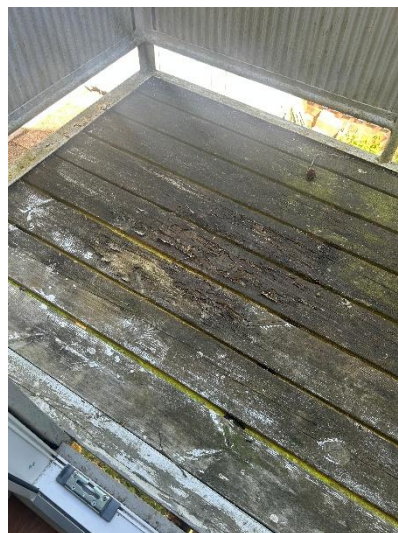
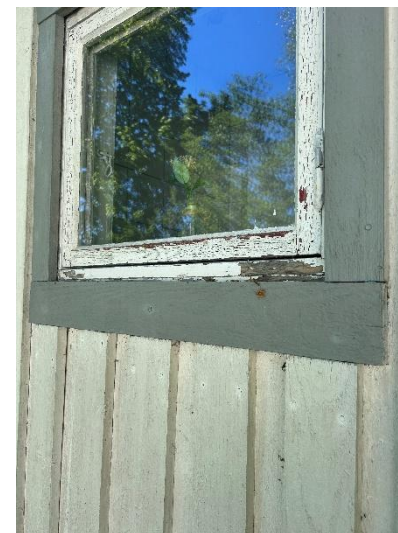
| Fönster/Dörrar: | <ul style="list-style-type: none"><li>- Underhåll/målningsbehov.</li><li>- Vissa fönster saknar fönsterbleck och vid de fönsterbleck som finns saknas uppvikta gavlar.</li></ul> |

Underhåll/målning av fönster samt avsaknad av fönsterbleck.

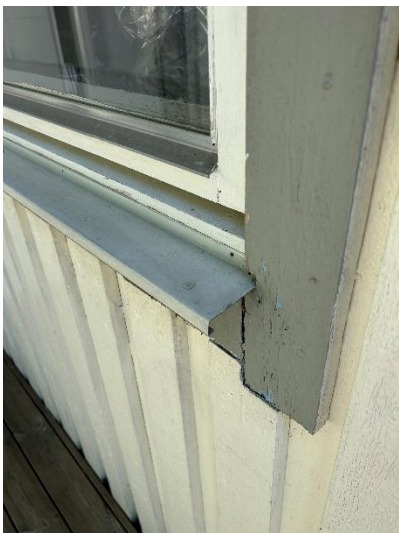
Uppvikta gavlar saknas på fönsterbleck.

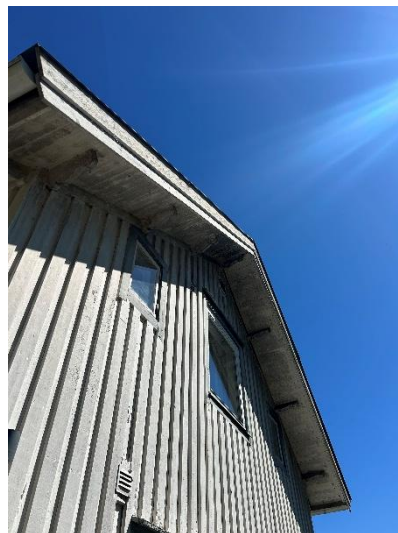
| Yttertak: | <ul style="list-style-type: none"><li>- Mossa/påväxt på betongpannor.</li><li>- Underhåll/målning/bytesbehov takutsprång, mindre lokala rötskador förekommer.</li><li>- Plåt mellan utbyggnad och hus saknas.</li></ul> |

Underhåll/målning och mindre lokala rötskador noterades på takutsprången.

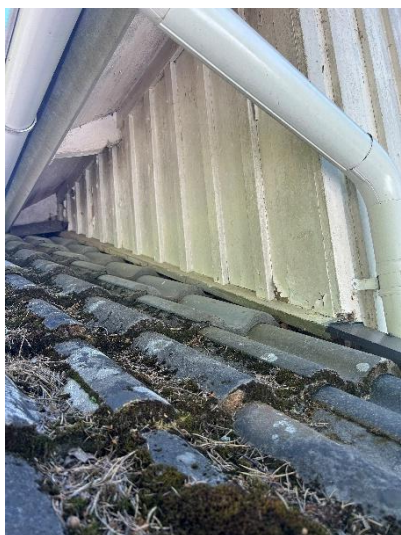
Plåt mellan tak och fasad saknas ovan tillbyggnaden.

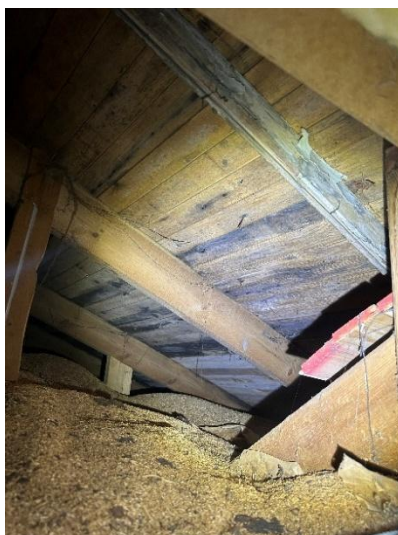
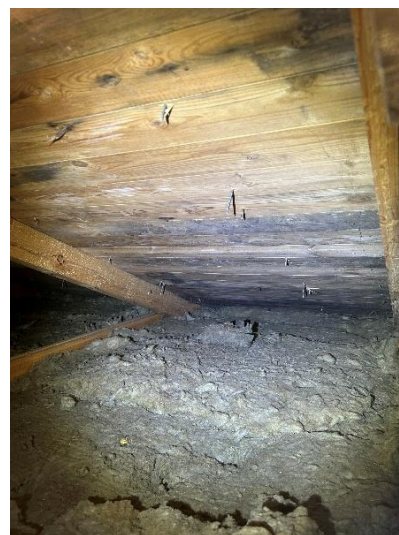
| Nockvind hus: | <ul style="list-style-type: none"><li>- Besiktigt från lucka pga liten lucka och avsaknad av säker/fast landgång/golv.</li><li>- Mikrobiell påväxt noterades på underlagstaket.</li></ul> |
| Nocksvind ovan utbyggnad | <ul style="list-style-type: none"><li>- Besiktigt från lucka pga avsaknad av säker/fast landgång/golv.</li><li>- Mikrobiell påväxt noterades på underlagstaket.</li></ul> |

Mikrobiellpåväxt förekommer på underlagstaket på bådanockvindarna.

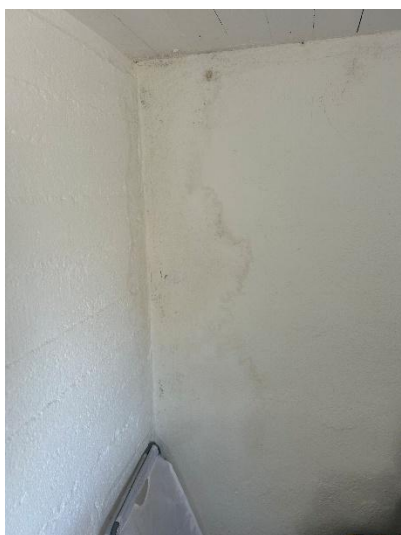
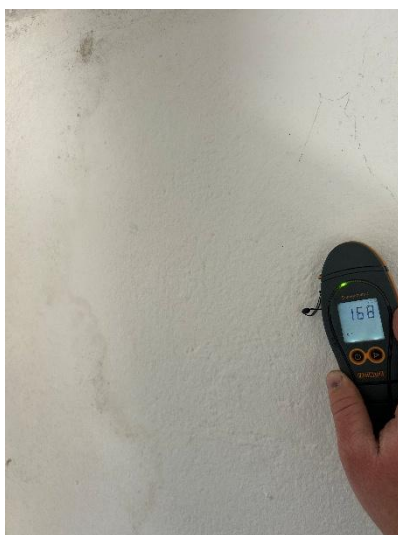
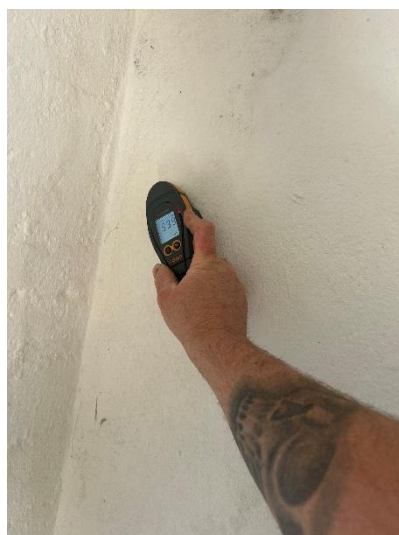
| Tvättstuga: | <ul style="list-style-type: none"><li>- Missfärgningar/fuktgenomslag. Se fortsatt teknisk utredning 4:1.</li><li>- Spricka i fönsterglas.</li></ul> |

Fuktgenomslag missfärgning på yttervägg i tvättstugan. Delvis med högre och höga fuktvärden. 16,8% och 99,9%.

En normal fuktkvot för trä ligger mellan 5-15 %.

Mögelpåväxt kan inträffa vid fuktkvoter över 17-18 %.

Rötsvamp kan få fäste i materialet vid fuktkvoter över 20 %.
