Uppdragsnummer 22010235  
2025-058

## ÖVERLÅTELSEBESIKTNING

BÄLLSTA 2:590  
Runristarvägen 29, 186 50 Vallentuna

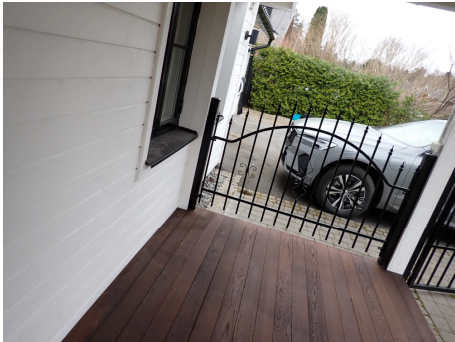
| <b>Fasad:</b> | <p>Fasadpaneler ansluter nära altantrallar mot entrésida och innergård.</p> |

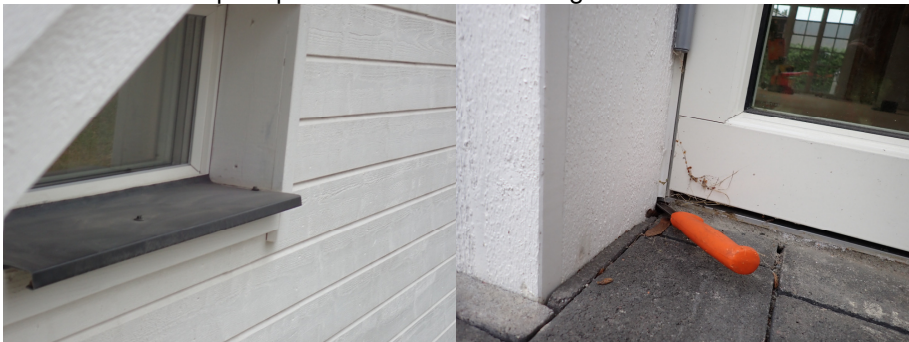
| <b>Fönster/Dörrar:</b> | <p>Uppvik saknas på kortsidor på fönsterbleck för 2 fönster uppe mot vardagsrum.<br/>Otätt in under dörrtrösklar.<br/>Glaskarm saknas på 1 parti av vikedörr mot innergård.</p> |

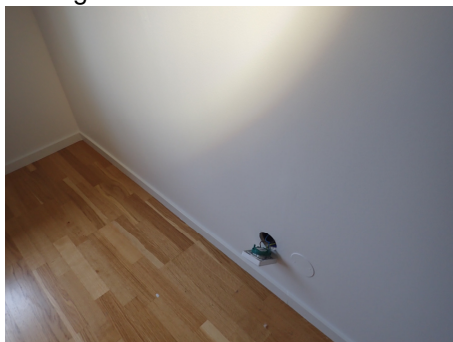
Eluttag sitter löst.

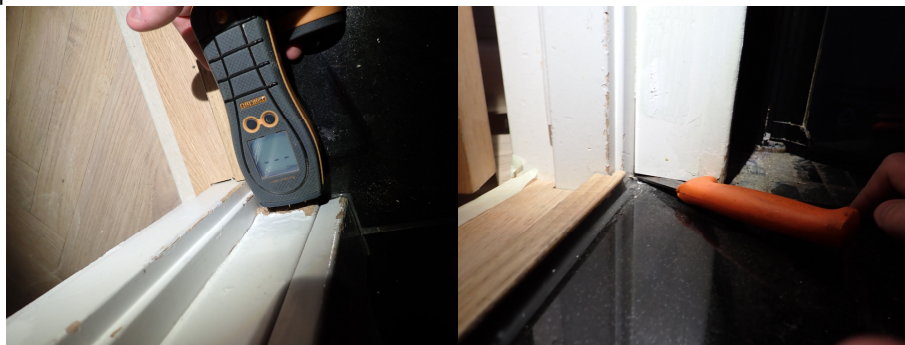
Tätskikt bakom kakel och under klinker är ej besiktningsbart.

Svällskada på foder för dörr ner mot golv (torrt vid besiktningen).

Otätt in kring dörrparti, mot golv.

Dörr i våtzon 1, placerat nära duschdelen.

Bomljud i klinker i duschdel.

Dåligt fall på golvbeläggningen.

**3:2** Brister i golvetts tätskikt med dåligt uppvik mot tröskel är en risk.

Då det är svårt att få ett tillräckligt fuktskydd mot dörrkarmar i våtrum ökar risken för skador i anslutning till dörrar som är placerade i våtzone 1.

Ovanstående kan leda till att fukt, mögel och/eller rötelaterade skador kan förekomma/uppstå i anslutning till noterade brister/risiker.

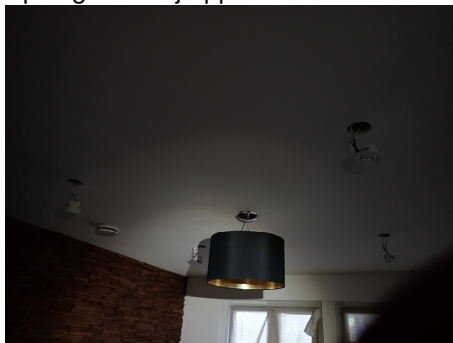
Spotlights är ej uppfästa.

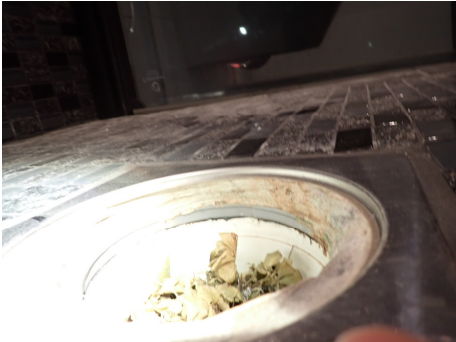
| WC/dusch: | <p>Tätskikt bakom kakel och under klinker är ej besiktningsbart.</p> <p>Dåligt fall på golvbeläggningen.</p> <p>Golvbrunnsmanschett sticker fram under klämring i golvbrunnen.</p> <p>En del bomljud noteras i klinker.</p> <p>Med anledning av ovan noterade brister/svaga punkter se även riskanalys punkt 3:2.</p> |

Ej tillskuren brunnsmanschett kan medföra att manschetten tätar dåligt mellan golvbrunn och golvetts tätskikt samt att det även kan medföra kapillärsug i manschetten.

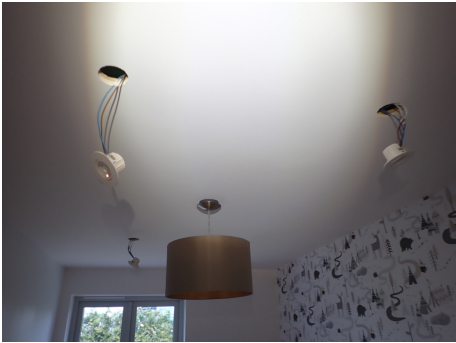
| Sovrum 3: | <p>Spotlights är ej uppfästa.</p> |

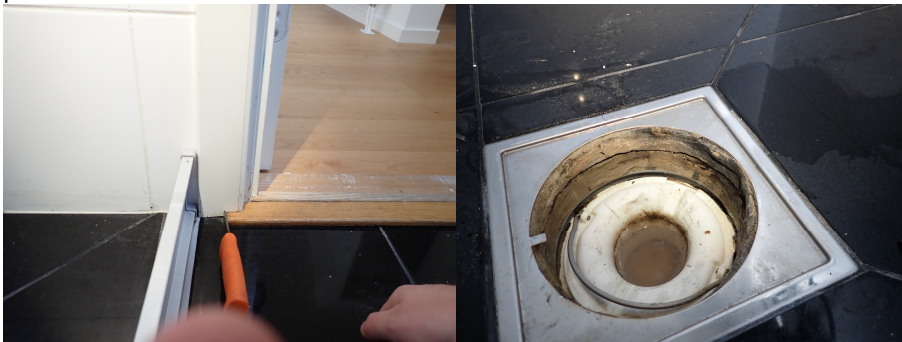
| Trapp: | Trapp/staket kring är ej korrekt fallskyddad/krypsäkrad. |
| WC/dusch: | <p>Tätskikt bakom kakel och under klinker är ej besiktningsbart.</p> <p>Ventilationen är placerad långt från duschzon.</p> <p>Dörr i våtzon 1, placerad direkt vid duschdelen, otätt kring dörrtröskel.</p> <p>Dåligt fall på golvbeläggningen.</p> <p>Golvbrunnsmanschett sticker fram under klämringen.</p> <p>Med anledning av ovan noterade brister/svaga punkter se även riskanalys punkt 3:2.</p> |

Dåligt placerad ventilation i våtrum ökar risken för läckage av vattenånga till kringliggande konstruktioner.

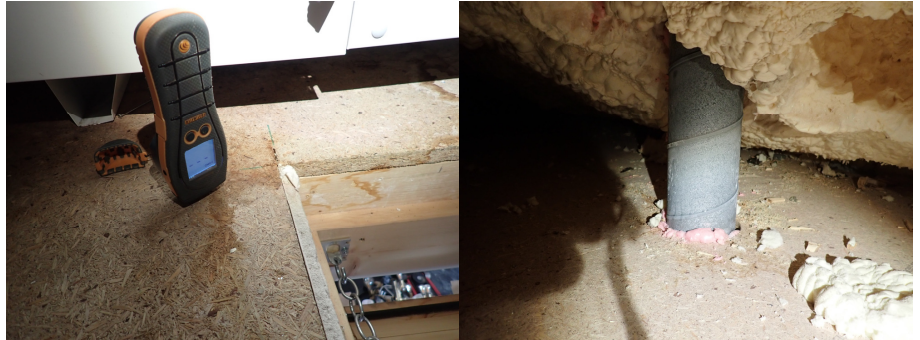
Frost/kondens och fuktros på råspont kring ventilationsrör för utluft från frånluftsvärmepump.

FTX-aggregat står och larmar.

Fuktros på råspont kring FTX.

- 4:1** Ventilationens utförande och helasystem ska ses över och åtgärdas samt kontrolleras av fackman.

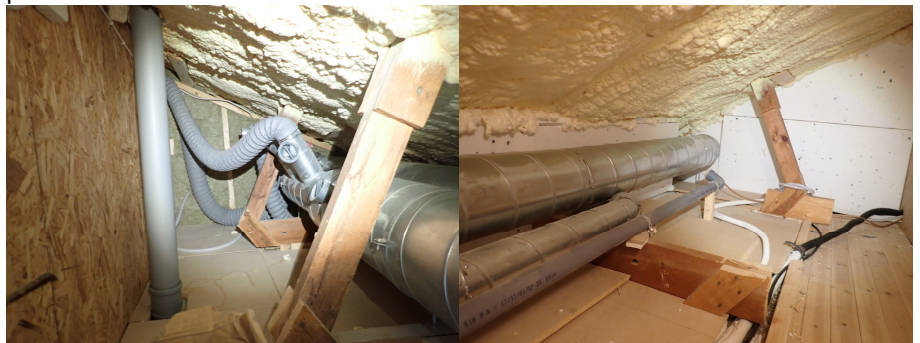
Vid fuktkvotsmätning på trossbotten och plintar av trä noterades ett värde av 8-11% FK

Inklädda tak/tak isolerade med plastskum är en känd riskkonstruktion. Se även riskanalys punkt 3:3.

Kondensavlopp från ventilationskyla är ej fast inkopplad, risk för läckage. Ventilationsrör är ej fackmannamässigt dragna.

**3:3** Ryggåstak isolerade med plastskum/polyuretanskum är en riskkonstruktion, om ventilationen mellan innertaket och yttertaket är felaktig och/eller bristfällig finns risk för att den varma luften som stiger upp ifrån inomhusmiljön inte kan ventileras bort, luften kondenserar då och kan ge upphov till fukt, mögel och/eller rötelaterade skador.
