**SOLNA ROSKLINTEN 3**

**Östervägen 1, 169 52 SOLNA**

**Besiktningsutlåtande**

**April 2017**

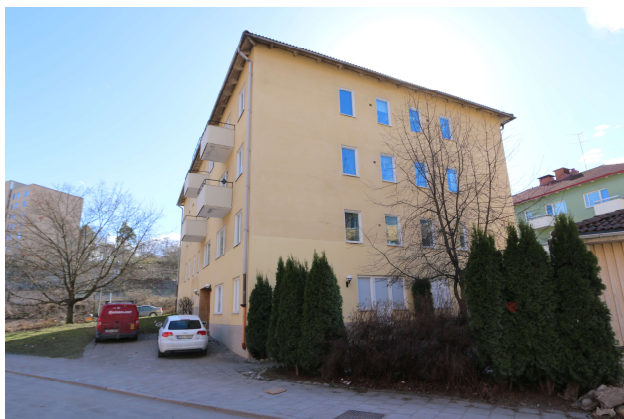
Fasad norr

| <b>Fasader:</b> | Putsad fasad med ljusare nyans på entrévåning.<br>Putsskada förekommer på byggnadens norra fasad. |

- 11. Fasader:** Putsade fasader från renovering 1996. Putsskada finns på byggnadens norra fasad.  
Fasaderna kräver endast normalt löpande underhåll.
- 12. Yttertak:** Yttertak med betongpannor från renovering 1996.  
Yttertaket kräver endast normalt löpande underhåll.
- 13. Fönster:** Kopplade 2-glasfönster med extra ljuddämpande innanfönster. Karmar och bågar i trä. Utvändigt klädda med aluminium. Endast normalt löpande underhåll.
- 14. Balkonger:** Utanpåliggande balkonger på betongplattor.  
Smidesräcken och vind skydd i plåt. Urslag, putssläpp, krackeleringar, sprickbildning, rostangrepp etc. förekommer generellt, speciellt i balkongernas ytterkanter. Balkongerna skall åtgärdas snarast.

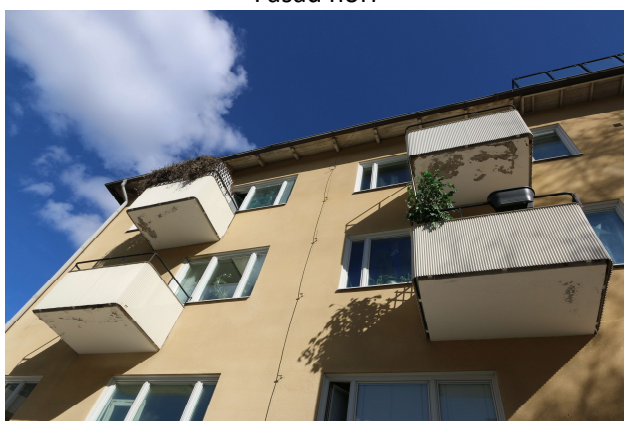
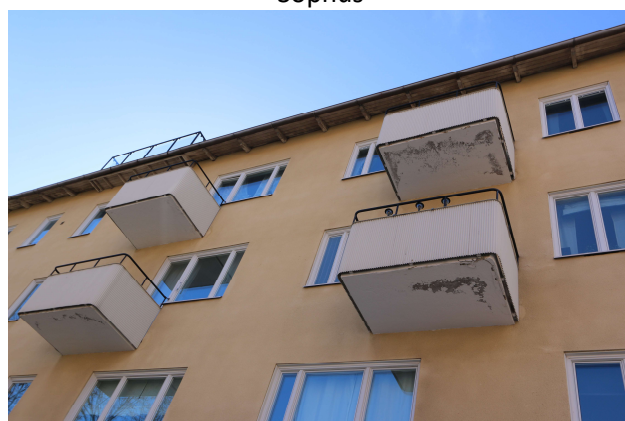
Balkonger

| <b>Balkonger:</b> | Utanpåliggande balkonger med betongplattor,<br>smidesräcken och vindsydd i plåt. Krackeleringar,<br>betongsläpp, sprickbildning etc. förekommer generellt,<br>speciellt i betongplattornas yttre delar. |
