## ÖVERLÅTELSEBESIKTNING

**KILANDA-HULT 1:9**  
**HULTASJÖVÄGEN 209, 446 95 ÄLVÄNGEN**

Fastighetsbeteckning:	Kilanda-Hult 1:9
Adress:	Hultasjövägen 209
Postnummer:	446 95
Ort:	Älvängen
Kommun:	Ale
Fastighetsägare:	Peter Ahlberg, Surangkana Ahlberg

Beställare:	Peter Ahlberg, Surangkana Ahlberg
Uppdragsnummer:	
Besiktningsman:	Frans Bengtsson
E-post:	kundservice@fuktochbyggkonsult.se
Besiktningdag:	2023.03.06
Närvarande:	Peter Ahlberg & Surangkana Ahlberg, fastighetsägare (närvarade delvis) Almedin Besic, fastighetsmäklare Frans Bengtsson & Richard Gustavsson, Fukt och Byggkonsult AB
Besiktningens genomförande och omfattning:	Innan besiktningen överlämnades en uppdragsbekräftelse till beställaren. En genomgång av denna uppdragsbekräftelse samt dess villkor gjordes innan påbörjad överlåtelsebesiktning. Huvudbyggnad + vidbyggd del av hus såsom carport, förråd eller garage omfattas.

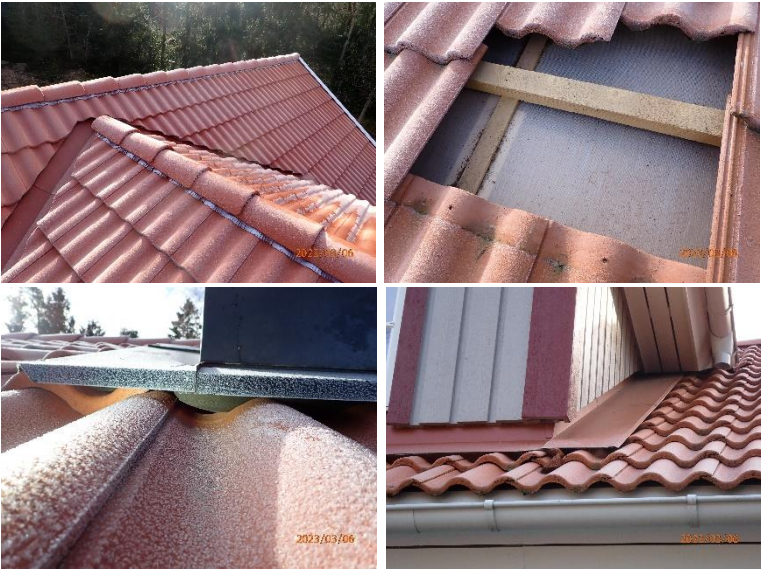
<p>Tak.</p>	<p>Taket har kontrollerats från takstege samt från stege uppställd mot takfot. Underlagstaket har kontrollerats genom stickprovsmässig lyftning av takpannor. Konstruktionen utgörs av ett sadeltak med yttre täckning av betongpannor på läkt/reglar ovan underlagstak av armerad plastfolie.</p> <p>Nocktätning finns under samtliga nockar. Pannorna vid takfoten är infästa med spik. Takgenomföringarnas plåvtäckningar på framsidan är formklippta och ser ut att täta bra mot pannorna. Mot baksidan är skorstenens plåvtäckning och ståndsdivan runt takkupan ej formklippta efter pannorna men har försetts med tätningsband. Både pannor och underlagstäckning är i nyskick och taket bedöms överlag vara väl utfört.</p> <p>Viktigt vid denna typ av underlagstak (armerad plastfolie) är att pannorna är hela och ligger som de ska.</p>

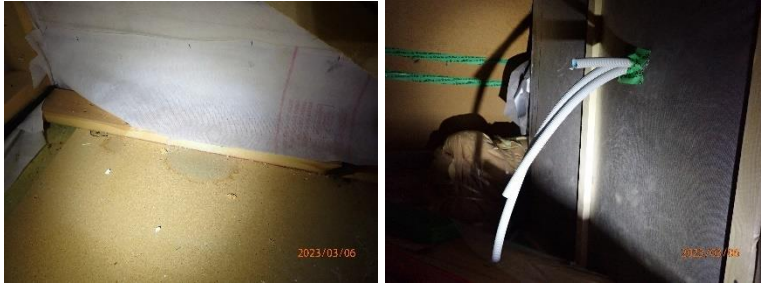
<p>Vind:</p>	<p>Taket är parallelltakskonstruerat. Dock finns det fyra små mindre sidovindsutrymmen som är åtkomliga via täta luckor inifrån. Utrymmena är kallställda. Normal lukt upplevdes i samtliga.</p> <p>En fuktanvisning noterades på golvspånskivan i sydvästra vindsutrymmet. Torr vid besiktningstillfället.</p> <p>I ett av sidovindsutrymmena (allrummet nordost) leds elrör ut genom vägg. Om inomhusluft strömmar ut i dessa föreligger risk för kondensbildning som kan rinna tillbaka ned. Elrör ska ligga i eller under isoleringen, alternativt säkerställas vara fullgott tätade från boutrymmet.</p>

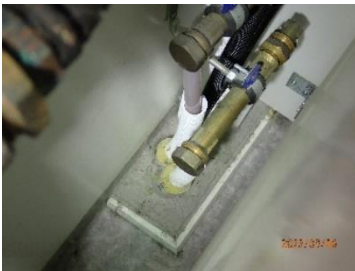
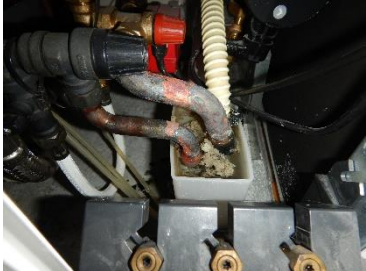
Hall	Inget att notera.
Badrum / WC:	<p>Våtrum med ytskikt/tätskikt av plastmatta på golv och våtrumsskivor på vägg. Golvbrunnen är av fabrikat Vieser i vilken klämringen sitter som den ska. Rörgenomföringar i golv, annat än avlopp, har undvikits.</p> <p>Golvfallet har kontrollerats med stålkula och vattenbegjutning med resultatet att golvet sluttar bra i området invid brunnen men planar ut i andra delar av utrymmet.</p> <p>Fuktindikering utan anmärkning.</p>
Tvättstuga:	<p>Våtrum med ytskikt/tätskikt av plastmatta på golv och vägg.</p> <p>Vatten noterades rinna på golvet mot brunnen från värmepumpen. Övertrycksbalja var full och bör kontrolleras och rensas.</p> <p>Vattenledningar är placerade genom golvets tätskikt i skåpet vid inkommande vatten. En lite klack har gjutits vid genomföringarna som saknar ovanliggande tätskikt.</p> <p>Golvbrunnen är av fabrikat Vieser i vilken klämringen sitter som den ska. Golvfallet har kontrollerats med stålkula och bedöms som acceptabelt.</p> <p>Fuktindikering utan anmärkning.</p> <div data-bbox="627 1077 983 1346">

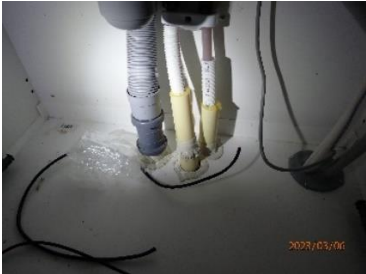
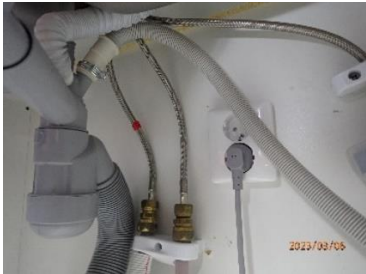
Sovrum:	Luckan till kryppgrunden finns här.
Kök:	<p>Fuktskyddmattor finns under kyl och frys samt i diskbänkskåpet vilket är bra. En av tätningarna har släppt och behöver åtgärdas.</p> <p>Diskmaskinens avloppsslang är inte avlastningsförankrad och riskerar därav att släppa från sitt fäste.</p> <p>Fuktindikering utan anmärkning.</p> <div data-bbox="627 1626 994 1899">

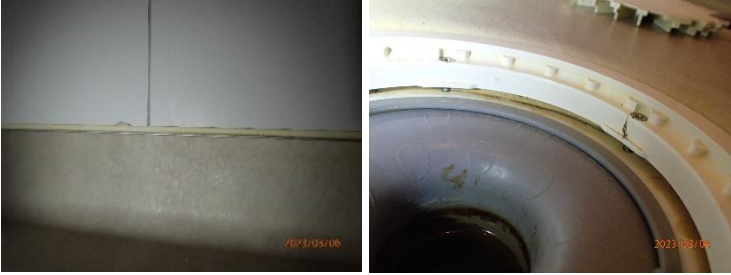
Trappa:	Handledaren sitter löst.
Allrum:	En äldre fuktskada finns i parketten efter blomkruka.
Dusch / WC:	<p>Våtrum med ytskikt/tätskikt av plastmatta på golv och våtrumsskivor på vägg.</p> <p>Våtrumsskivornas fog är ojämn mot bottenlisten. En mindre skada finns i ytskiktet på skivans nederkant i duschen. Lokalt saknas fogmassa i bottenfogen under tvättställ. Mindre otäthet noterades även vid plastmattans uppvik i hörnet i duschen.</p> <p>Golvbrunnen är av fabrikat Jafo där man kan se att plastmattan inte är korrekt skuren och sticker fram under klämringen. Rörgenomföringar i golv, annat än avlopp, har undvikits.</p> <p>Golvfallet har kontrollerats med stålkula och vattenbegjutning med resultatet att golvet sluttar bra i området invid brunnen men planar ut framför WC och tvättställ.</p> <p>Fuktindikering utan anmärkning.</p>
