— ÖVERLÅTELSEBESIKTNING

## Utlåtande över ÖVERLÅTELSEBESIKTNING

Östra Göinge Karneolen 1 & 2  
Kromringen 1, 28932 Knislinge

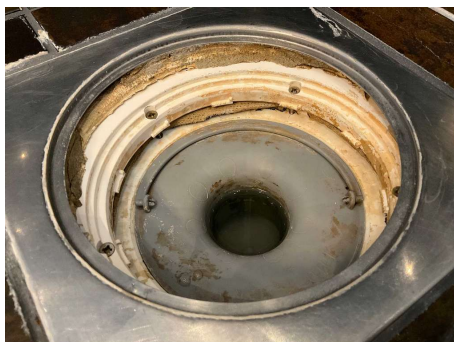
## Badrum:

Brunnsmanschetten sticker ut under och förbi klämringen. Den ska enbart vika ner bakom ringen och ej fortsätta ut under.

Klämringen är ej skruvad ner mot brunnens säte. Avståndet mellan Klämringen och golvbrunnen är stort.

Ovan noteringar gäller båda golvbrunnarna.

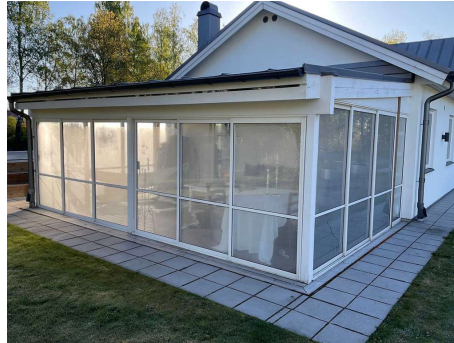
Uterum:

Uterummet är av enklare karaktär. Därav kan fel och brister förekomma som inte är upptagna i protokollet.
